**CONSTRUÇÃO EM AÇO NO VALE DO AÇO DO ESTADO DE MINAS
GERAIS: CRONOLOGIA, CARACTERÍSTICAS E PATOLOGIAS**

Dissertação apresentada ao Mestrado Profissional em Construção Metálica do Departamento de Engenharia Civil da Escola de Minas da Universidade Federal de Ouro Preto como parte integrante dos requisitos para a obtenção do título de Mestre em Construção Metálica.

Palavras chave: Vale do Aço, construções metálicas, patologias.

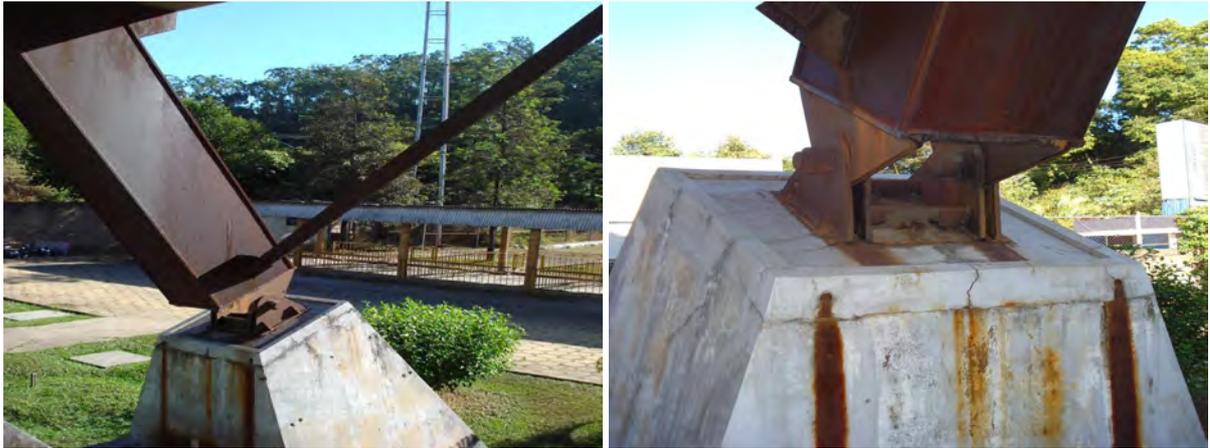
Figura 4.1 – Ginásio poliesportivo – A.A.A.,2010.

A seguir apresenta-se de forma sucinta e pontual (Figuras 4.1 a 4.10), descrições de algumas patologias de levantamento de campo registradas durante a elaboração de Inventário das Obras em Estrutura Metálica – Ipatinga/MG (Anexo I), além de caso específico em cidade vizinha. Foram identificados corrosões localizadas e generalizadas, propiciadas por meio da deformação no conjunto estrutura x fechamento, sejam eles horizontal (lajes) ou vertical (parede); eflorescência e solturas de revestimentos; empenos na estrutura durante sua montagem; proteção anticorrosiva de baixa qualidade ou inadequada; trincas e fissuras; manutenção preventiva ineficaz dentre outros. Na Figura 4.1 apresenta-se o carreamento e escoamento de líquido de oxidação, devido ao acesso e excesso de umidade junto a base de apoio x fixação, provocando trincas e fissuras na faixa de enchimento *shime* x bloco de fundação. Nesse caso os furos de drenagem insuficientes em quantidade e dimensão.

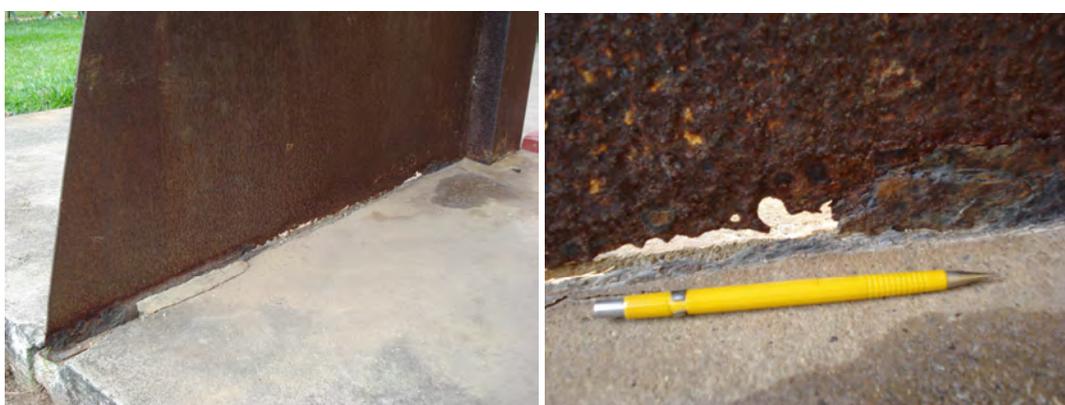
Figura 4.3 – Quiosque Parque Ipanema, 2010.

Na Figura 4.3, observa-se o processo de corrosão perforante na alma do pilar executado em Aço UsiCor - transição coluna x piso de proteção. Importante salientar que embora havendo ineficiência de proteção anticorrosiva, o vandalismo é presente na utilização do local como ponto de “mictório”. Recomenda-se para o tratamento anticorrosivo neste ponto, o uso de alcatrão de hulha.

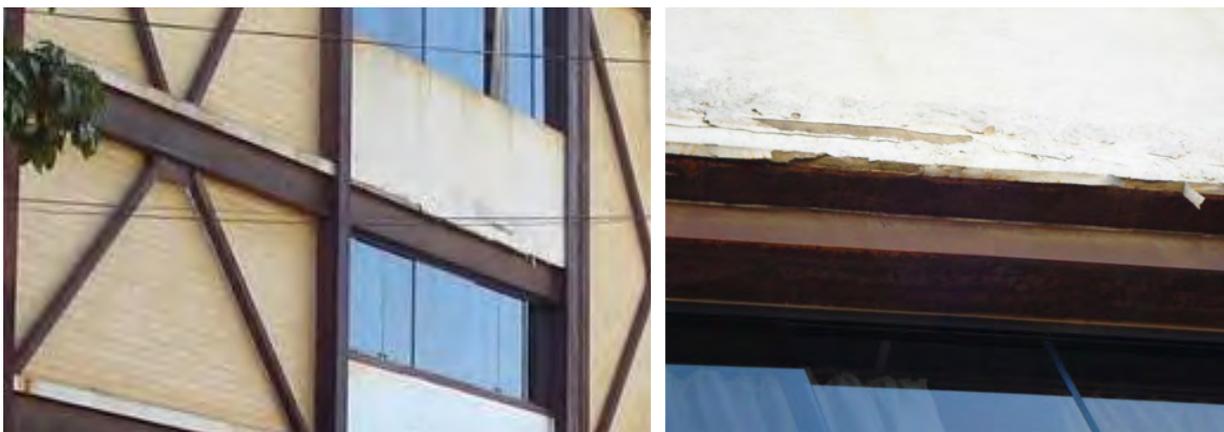
Figura 4.5 – Clube IPAMINAS, 2010.

Outra patologia observada foi o deslocamento do reboco da alvenaria junto a aba superior da viga, devido a deformação térmica aço x revestimento (alvenaria solidarizada) e ausência de dilatação do pano entre as estruturas (Figura.4.5).

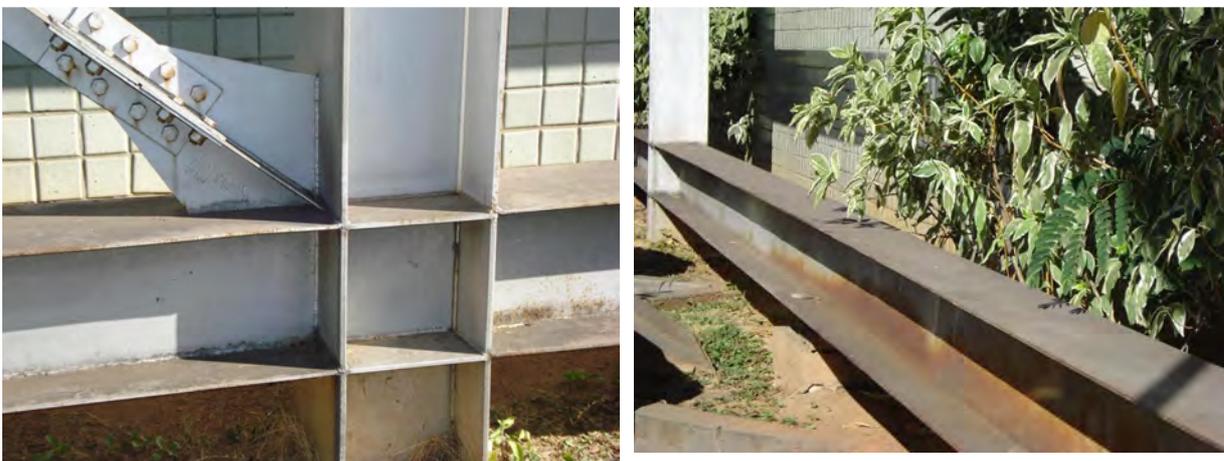
(a)

Deformação proveniente da fabricação/montagem da viga inferior do edifício junto ao terreno, e início do processo corrosivo, visto a ausência de passeio de proteção, propiciando presença e manutenção de umidade na mesma. Destaque ainda para o ponto de transição pilar/terreno/fundação com a também ausência de passeio de proteção Figura 4.6 a. Início de deformidade no revestimento cerâmico (10 x 10 cm) sobre os vigamentos, devido à falta de precauções técnicas quanto a dilatação térmica entre a estrutura e o fechamento da edificação (alvenaria solidarizada) Figura 4.6 b.

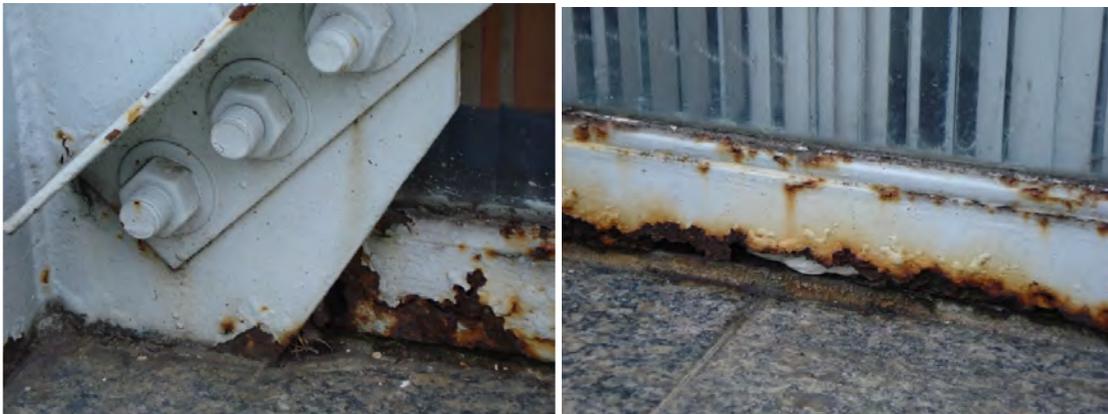
Figura 4.7 – I. E. Mayrink Vieira, 2010.

Corrosão típica em ponto de transição piso/esquadria/pilar, com ausência de manutenção periódica de seus componentes é apresentado na Figura 4.7. Destaque para os diferentes tipos de aço estruturais e de caixilharia. Para o segundo caso recomenda-se ainda, especial atenção no tratamento anticorrosivo tendo em vista a espessura reduzida de seus perfis.

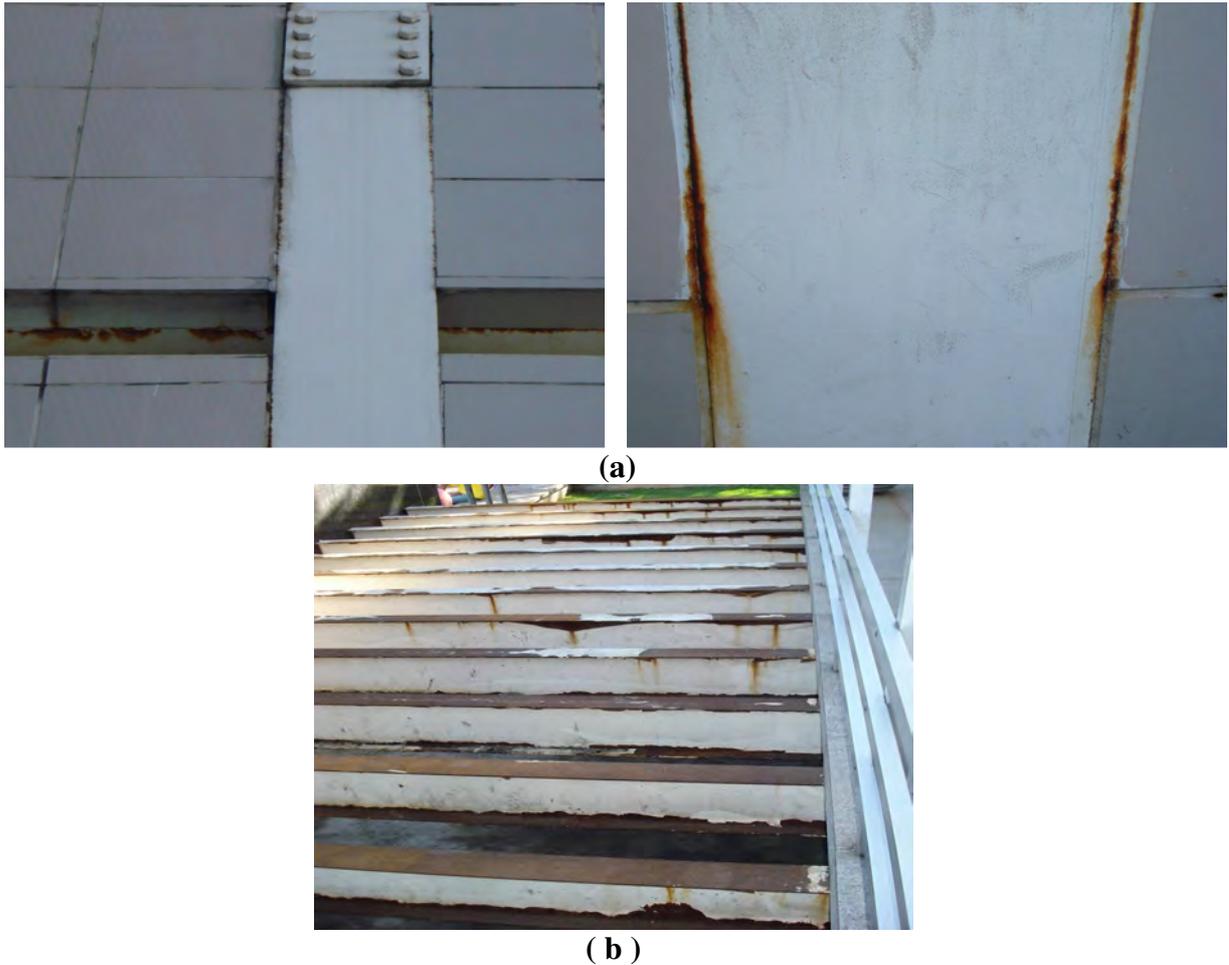
Figura 4.8 – Câmara Municipal de Ipatinga, 2010.

Na Figura 4.8 (a), mostra-se o caso de junção inadequada pilar/ alvenaria/ revestimento cerâmico, em condições de enrijecimento do conjunto sem o uso de mastiques (juntas) de dilatação. O acabamento indevido do rejuntamento cerâmico, com ausência de “pingadeiras” nas vigas, facilitou o direcionamento de águas de superfície (fachadas) as mesmas, criando ali pontos e frisos de corrosão.

O pergolado Figura 4.8 (b), apresenta um alto grau de corrosão, propiciado pelas deformidades das vigas, com deposição nas abas inferiores de particulados em suspensão existente no local, facilitando a presença de umidade e o processo corrosivo. Tem-se também nesse caso um tratamento anticorrosivo inadequado.

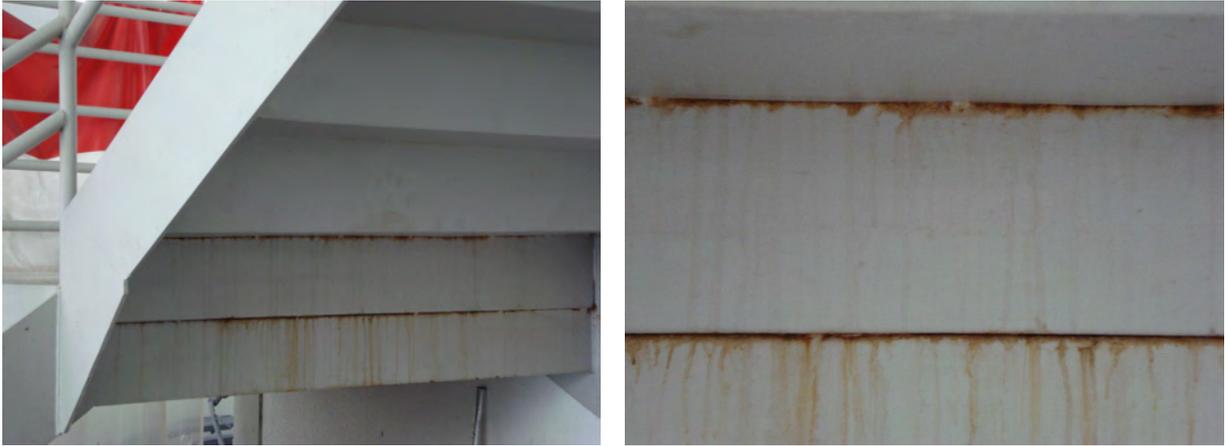
Figura 4.9 – Concessionária HONDA, 2010.

Corrosão em desenvolvimento na face inferior da escada, executada em chapa lisa, no ponto de junção piso/ espelho, visto a freqüente limpeza com água e incompatibilidade aço x proteção anticorrosiva é mostrado na Figura 4.9.

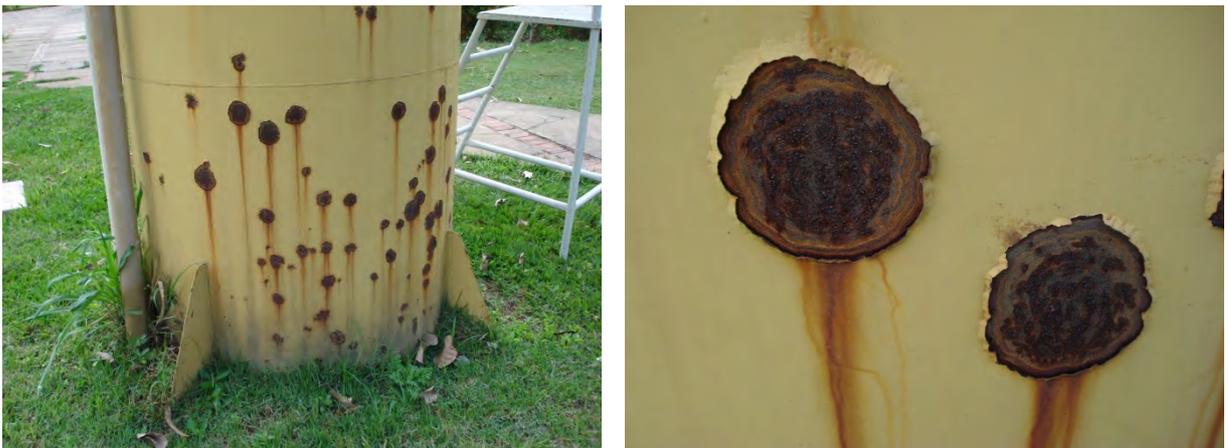
Figura 4.10 – Ginásio Ely Amâncio, 2010.

Na Figura 4.10 apresenta-se o caso de caixa d'água tipo “taça”, com sua base diretamente ligada ao terreno e vegetação, sem quaisquer tipo de proteção (passeio e barramento de pintura especial), propiciando em sua superfície pontos de corrosão em plena expansão.

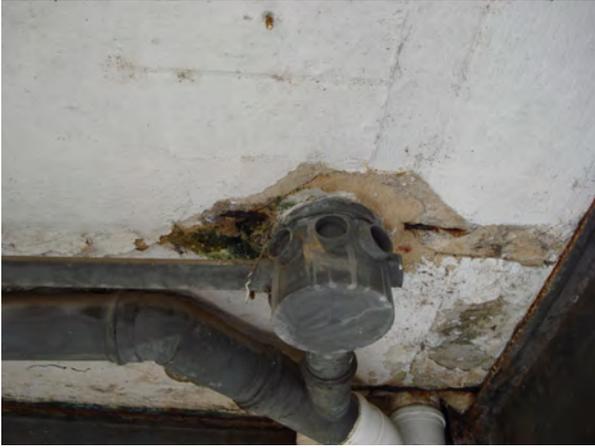
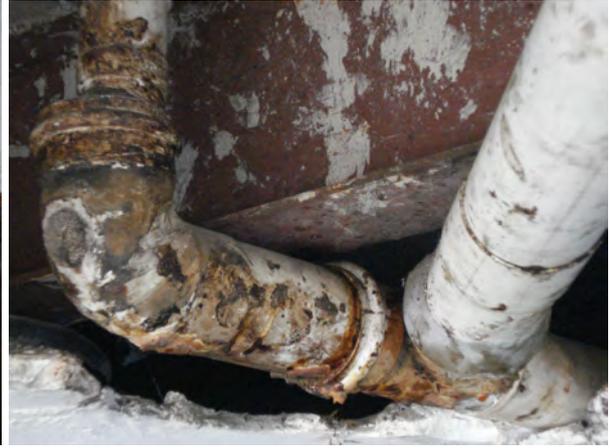
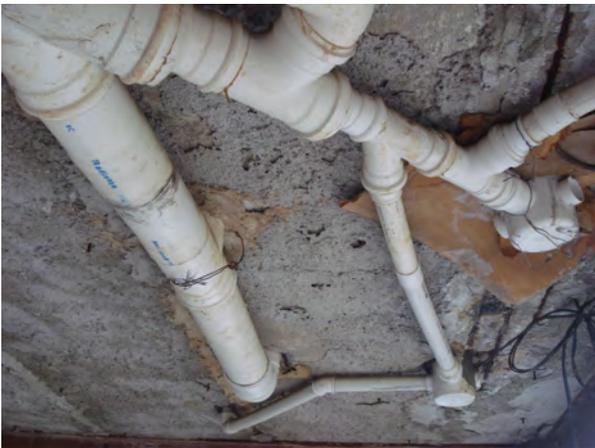
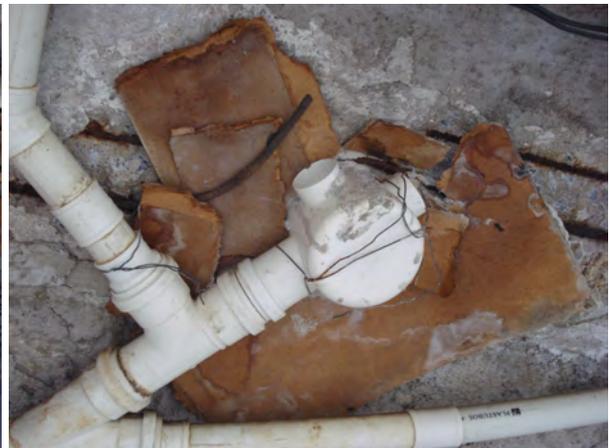
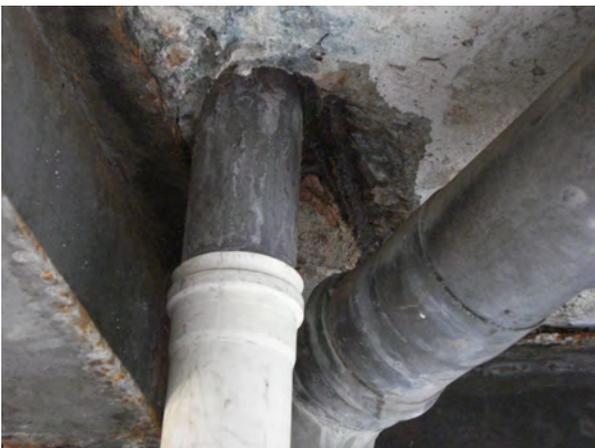
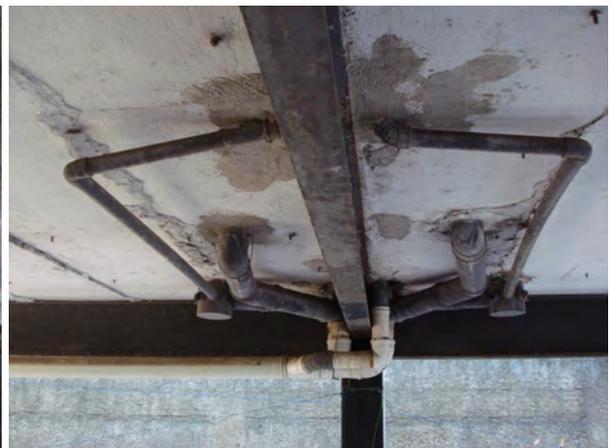
Reparos já haviam sido realizados em relação à estanqueidade de água em pontos específicos das instalações sanitárias e de serviço, fonte de muitos problemas apresentados, que traziam com frequência a contaminação e danificação da estrutura e lajes, comprometendo toda a estrutura pontual. (Figuras 5.3)

Figuras 5.3 – Infiltrações localizadas.
Fonte: Arquivo Pessoal, 2011.

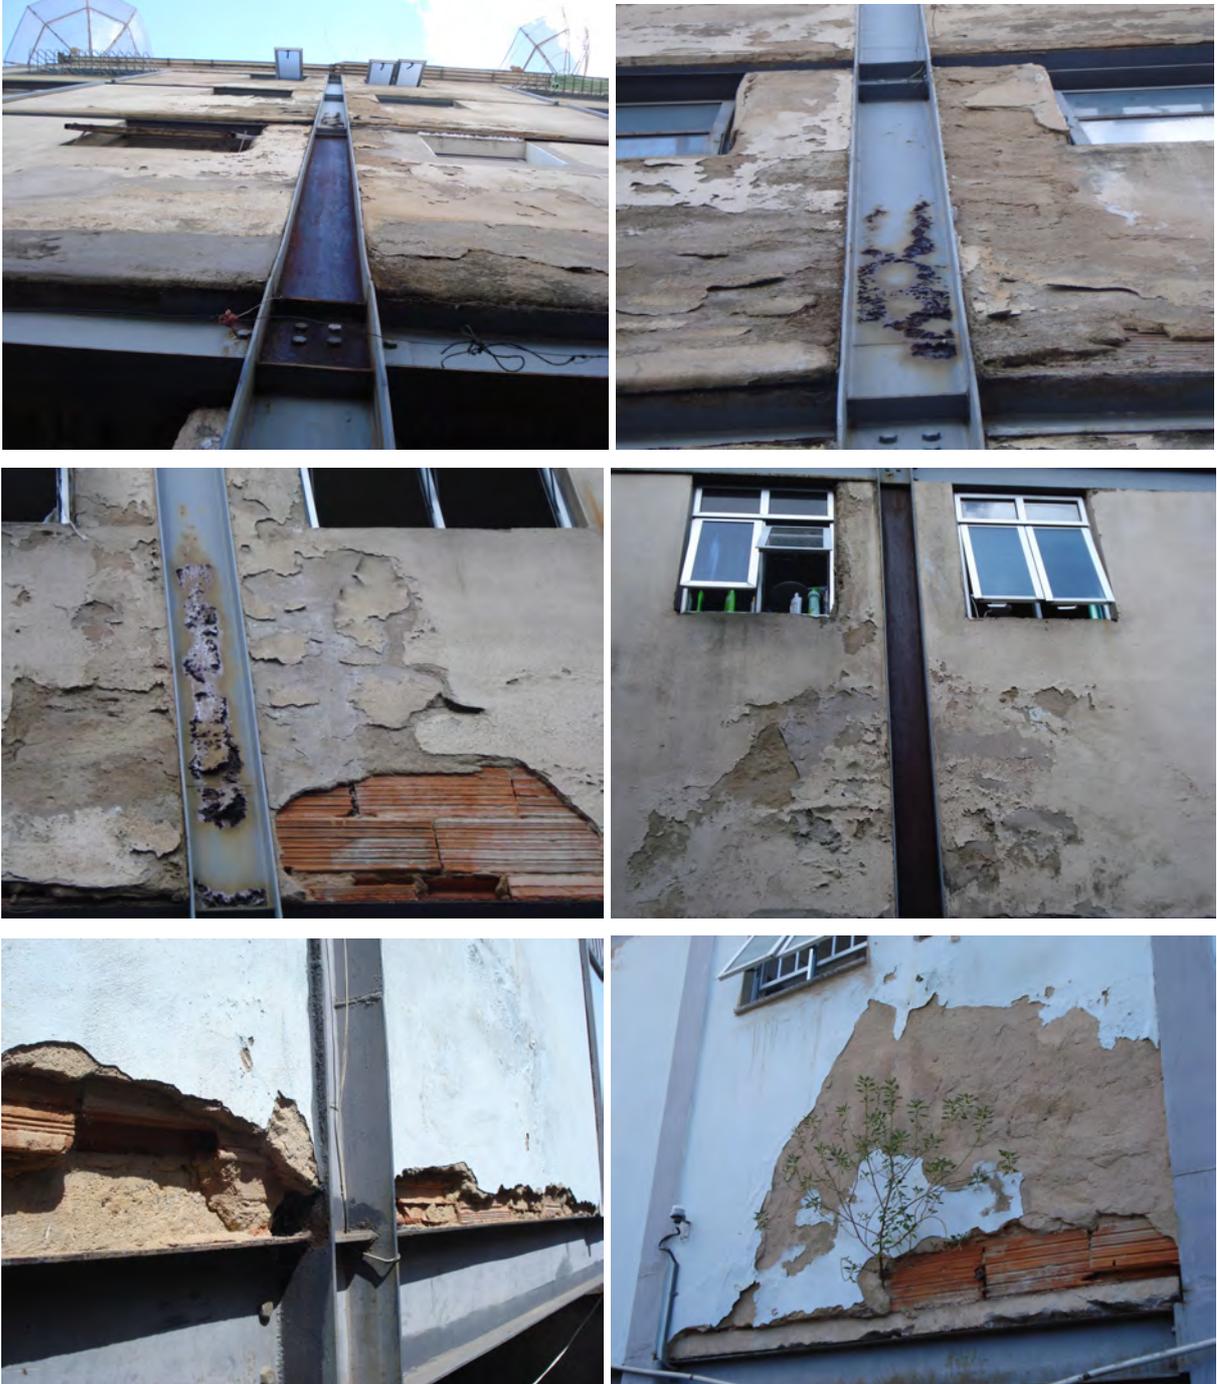
Figuras 5.4 – Patologias pontuais.
Fonte: Arquivo Pessoal, 2011.

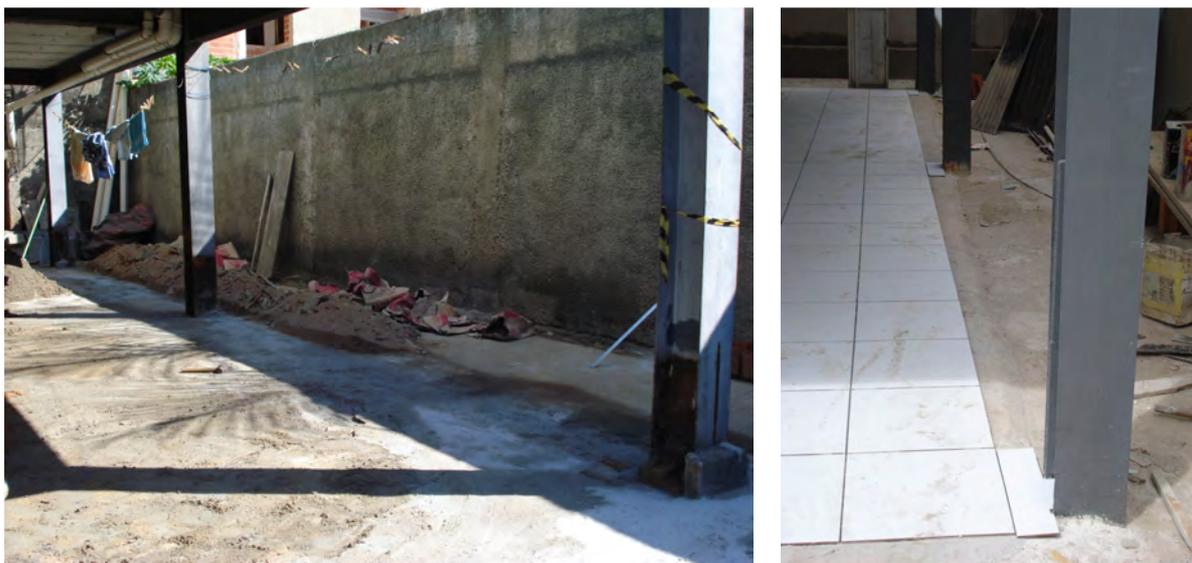
Figuras 5.7 – Linha de colunas.
Fonte: Arquivo Pessoal, 2011.

Devido à linha de colunas estarem interligadas entre si por uma mureta posteriormente demolida para execução dos reparos, propiciava no local a corrosão das estruturas e decomposição do reboco de fachada, devido aos vazamentos das instalações sanitárias no mesmo eixo, com infiltração e permanência de líquidos e águas contaminadas. (Figuras 5.7).

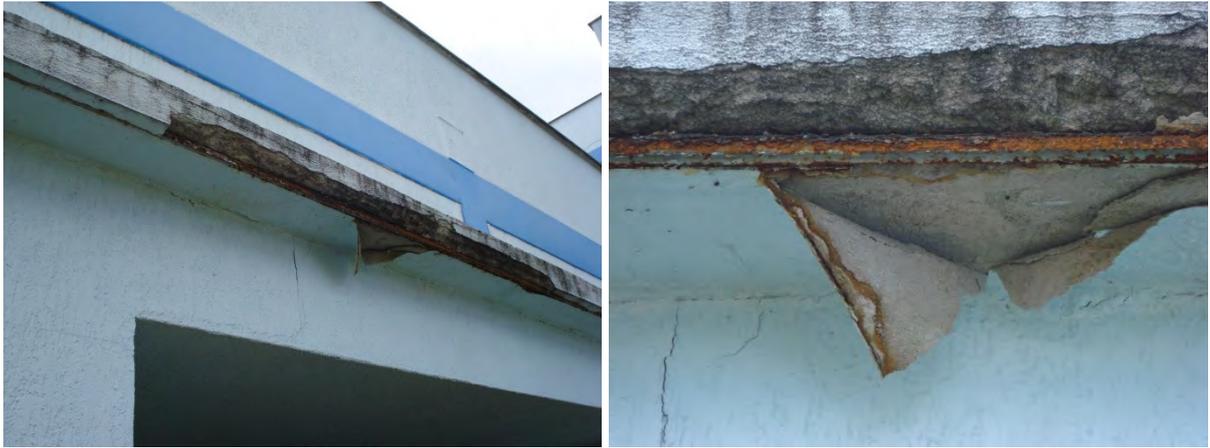
Figuras 5.18 – Após a expansão da corrosão, deu-se o deslocamento da argamassa de revestimento da testada da marquise, assim como o desprendimento da superfície inferior.
Fonte: Arquivo Pessoal, 2011.

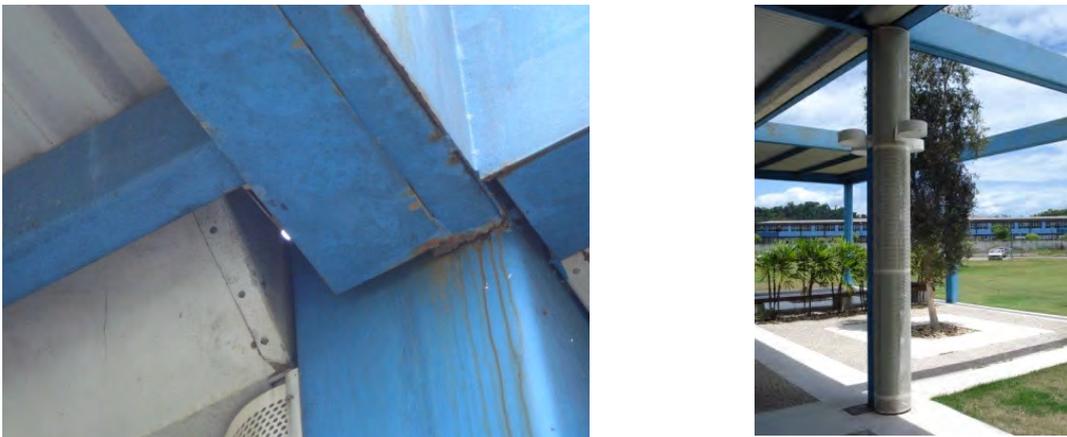
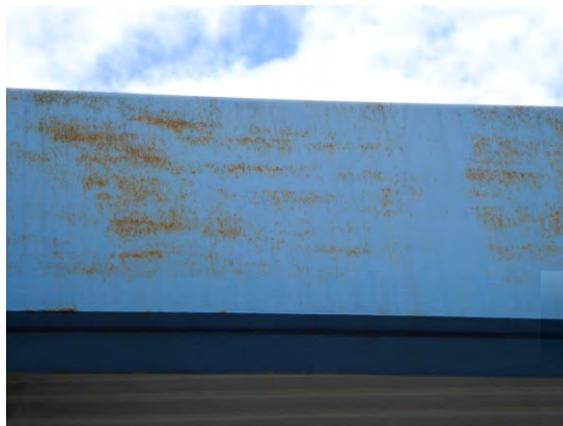
Figura 5.19 – Visto a baixa qualidade do tratamento anticorrosivo (limpeza, fundo e acabamento) inicia-se o processo de corrosão superficial e de conexão calhas/pilares.
Fonte: Arquivo Pessoal, 2011.

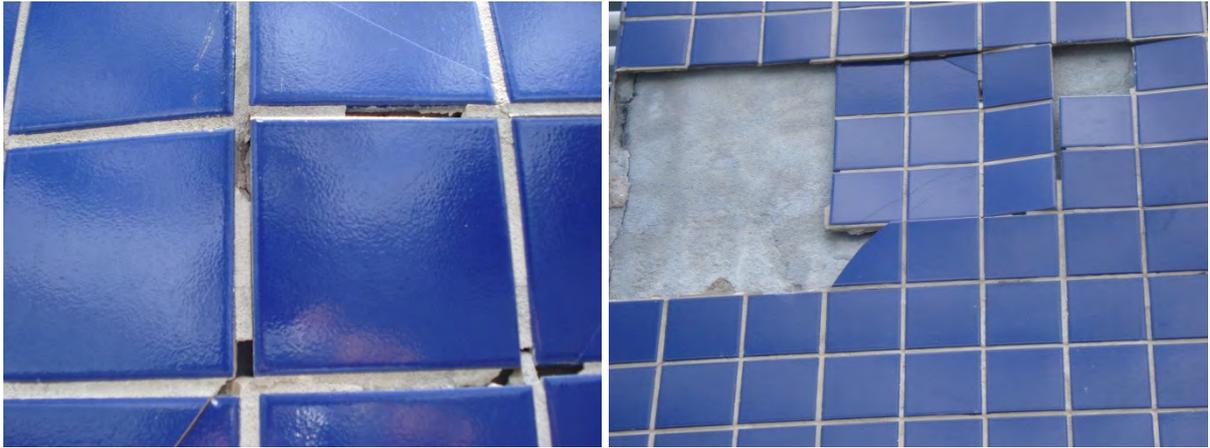
Figura 5.20 – Fissuras, trincas, rupturas e desprendimento de revestimento cerâmico (pastilha 10 x 10 cm), visto a grande dimensão de panos de alvenaria contínuos, confinados entre as estruturas e sem juntas de dilatação.

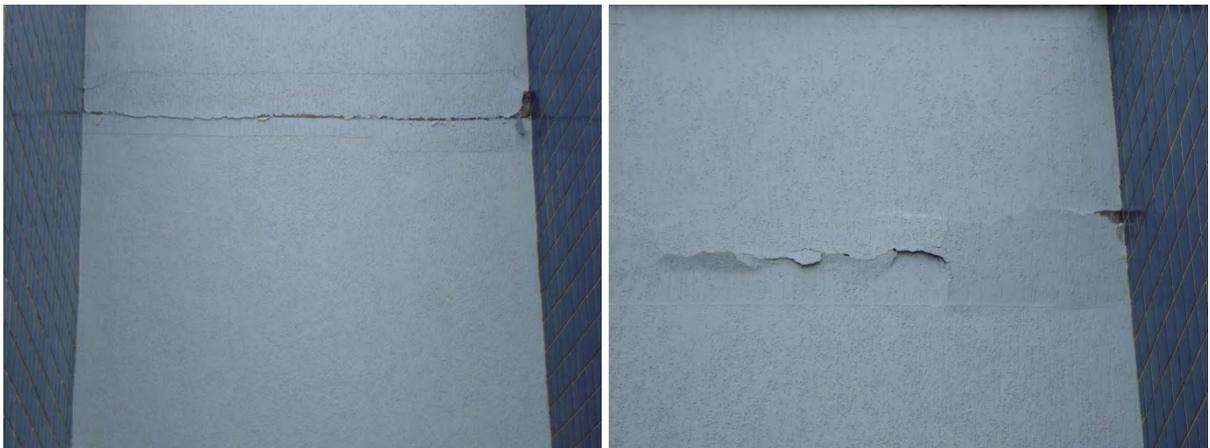
Figura 5.21 – Expansão de argamassa de sobreposição em estrutura metálica secundária.

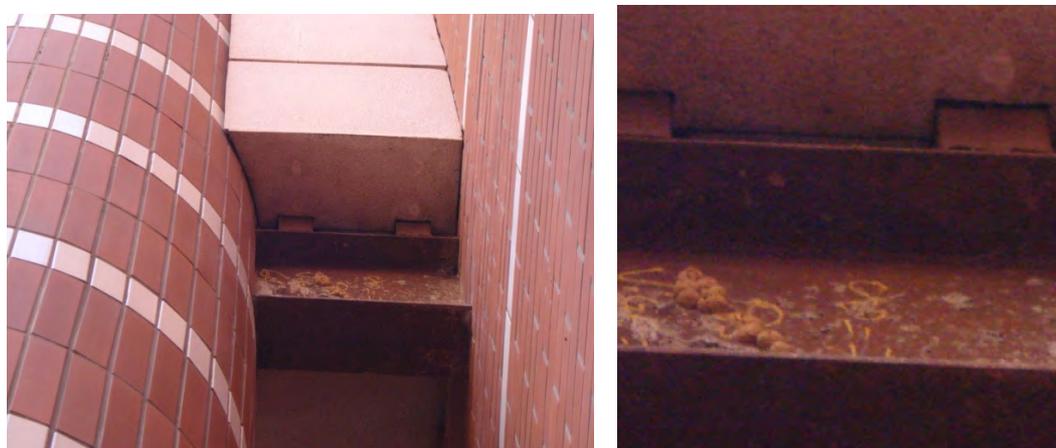
Figuras 5.34 – Conjunto estrutural Pilar e Viga / Fechamento vertical curvilíneo de fachada.
Fonte: Arquivo Pessoal, 2011.

Apesar do grande porte da edificação do Shopping, este apresenta baixo índice de aspectos patológicos, em virtude de constante manutenção preventiva, propiciada também por constantes melhorias em suas instalações, ou seja, conjunto pilar/viga secundária, originalmente sem tratamento anticorrosivo e sem envelopamento como função estética, tendo em vista o padrão das demais estruturas. O fechamento externo, em esquadria metálica da área de brinquedos, faz como segundo ponto de atenção de tratamento anti-corrosivo, devido à proximidade e contato direto, com o jardim ali existente, ou seja, esquadria mista de fechamento (caixão metálico fechado/vidros translúcidos) diretamente ligada ao terreno, sem o devido tratamento por pintura e/ou passeio de proteção (Figura 5.34).

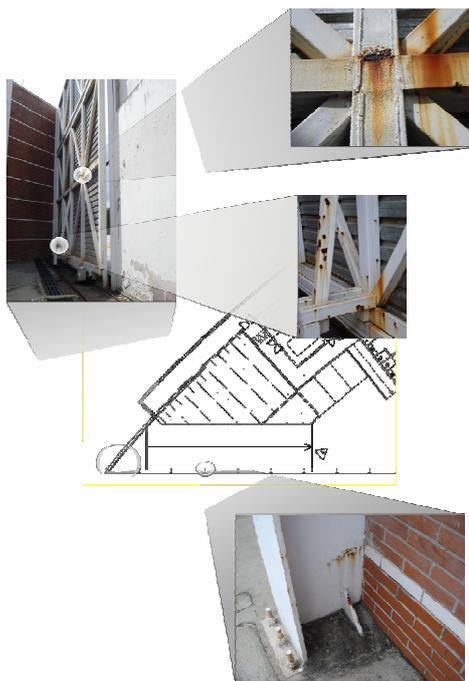
Figura 5.44 – Portão de acesso a Doca do Teatro.
Fonte – Arquivo Pessoal, 2011.

Alguns pontos são identificados e aqui apresentados a seguir, de forma a ser referência para uma avaliação qualitativa da construção, de sua condição de manutenção e das causas patológicas, propondo-se soluções para sua correção e uma melhor manutenção, sendo: características corrosivas do portão de acesso a doca do teatro, apresentando “pits” em alguns pontos da estrutura do carrinho de rolamento, nos cordões de solda e na alma do pilar de fechamento da área.

O controle de qualidade de solda principalmente em pontos de transição e união entre as peças angulares faz-se bastante necessário. O tratamento e pintura anti-corrosiva de todo o conjunto e manutenção com periodicidade reduzida, tem também toda sua importância, por se tratar de estrutura/componente expostos as intempéries. Uma proteção superior do portão, poderá também contribuir, com sua redução de problemas patológicos a se apresentarem (Figura 5.44).

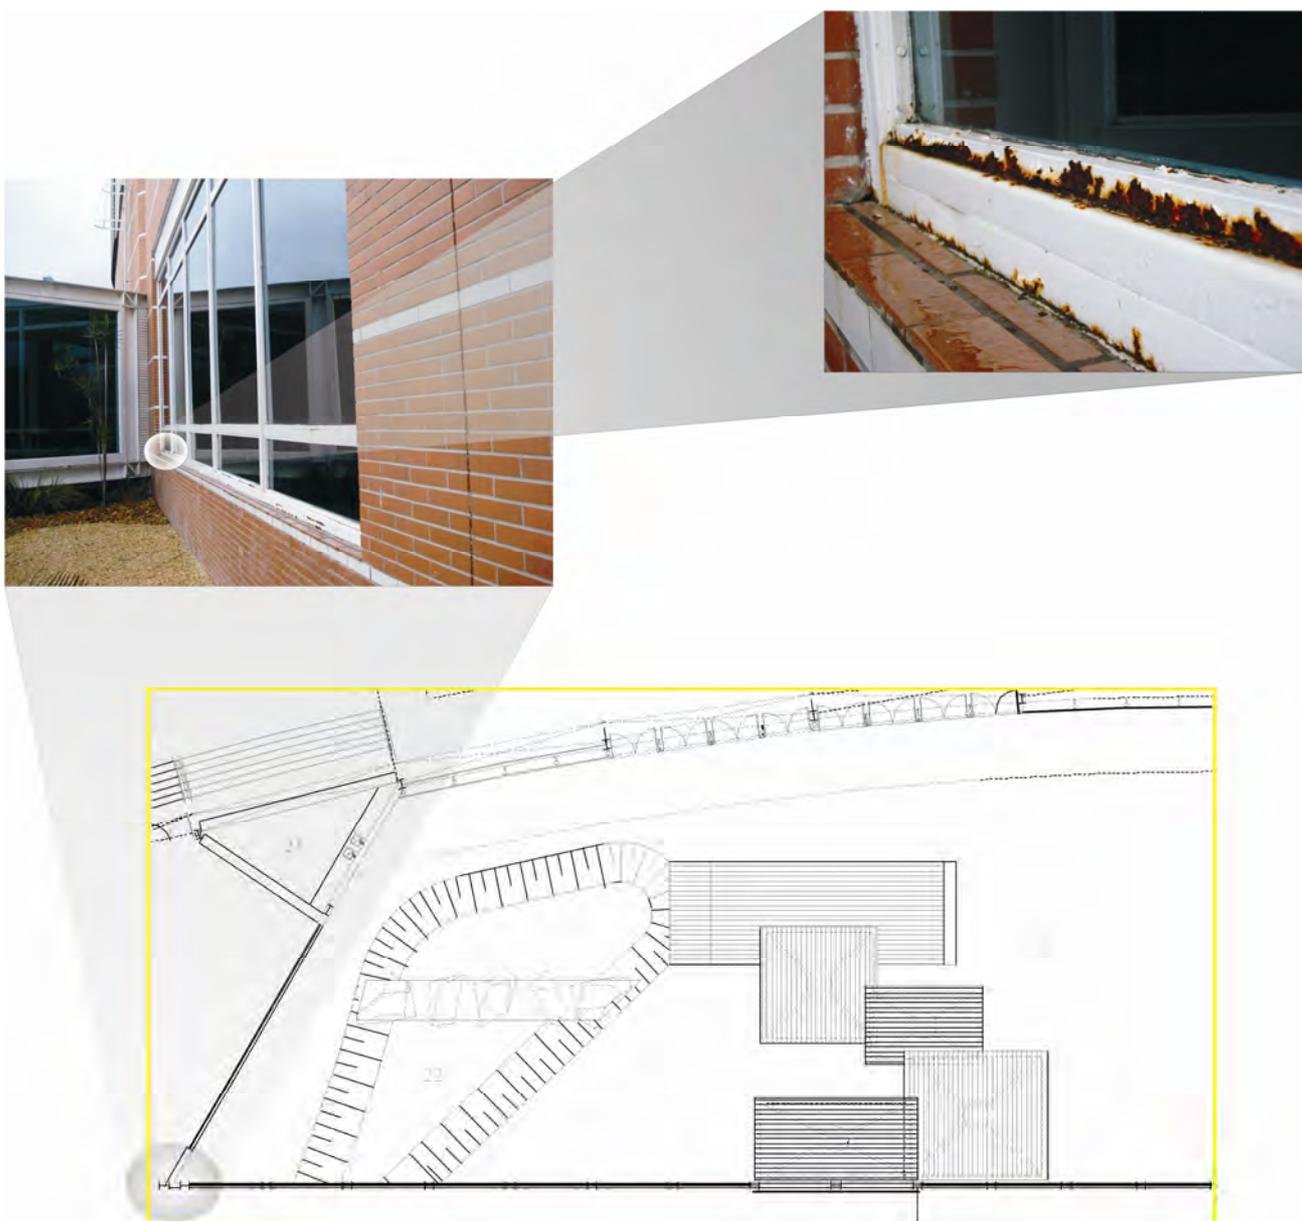
Figura 5. 45– Área do Jardim Interno.
Fonte – Arquivo Pessoal, 2011.

Detalhe de fechamento em esquadria metálica do Foyer com corrosão localizada nos requadros, junto à área de contato inferior. A agressividade do componente é facilitada, tendo em vista a inexistência de "soleiras" em granito, com inclinação no sentido externo, instaladas sob a esquadria e calafetada com mastique. O aço de composição do conjunto é de baixa qualidade, necessitando uma melhor especificação do mesmo no que diz respeito a tipo e espessura mais adequados ao seu uso (Figura 5.45).

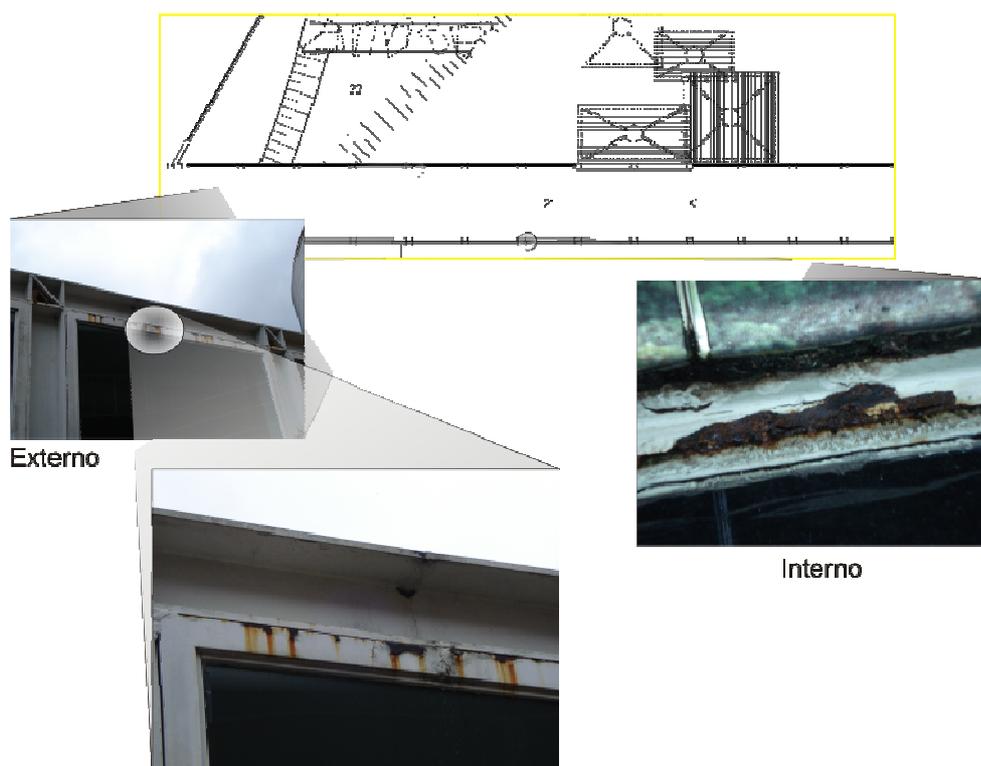
Figura 5.46– Fechamento do Corredor/Passarela faces externas e internas.
Fonte – Arquivo Pessoal, 2011.

Fechamento lateral da passarela de acesso ao Teatro apresentando pontos corrosivos em sua estrutura sendo: Externo, no encontro entre a estrutura em perfil “I” e o requadro superior em metal e vidro da esquadria, devido a falta de recuo, ao menos de 5 cm da face da aba inferior da viga, e não faceado como se apresenta, para uma maior proteção direta de exposição às intempéries no ponto de conexão entre as partes. Importante ainda ressaltar a necessidade do controle de qualidade de fixação do mesmo, seja através de solda ou aparafusados. A calafetação com mastique também se faz necessário; Interno, ponto no encontro do requadro inferior com o piso em granito preto, devido às partes encontrarem-se em mesmo nível, propiciando acúmulo e permanência de umidade durante a limpeza do local. Recomenda-se a criação de desnível/elevação em alvenaria, com a construção de rodapé de mesmo material – granito preto. Por se tratar de fechamento de corredor – faces externa/interna de ambos os lados, com as mesmas funções e características de exposição e uso, as especificações de proteção se aplicam em toda a sua extensão (Figura 5.46).

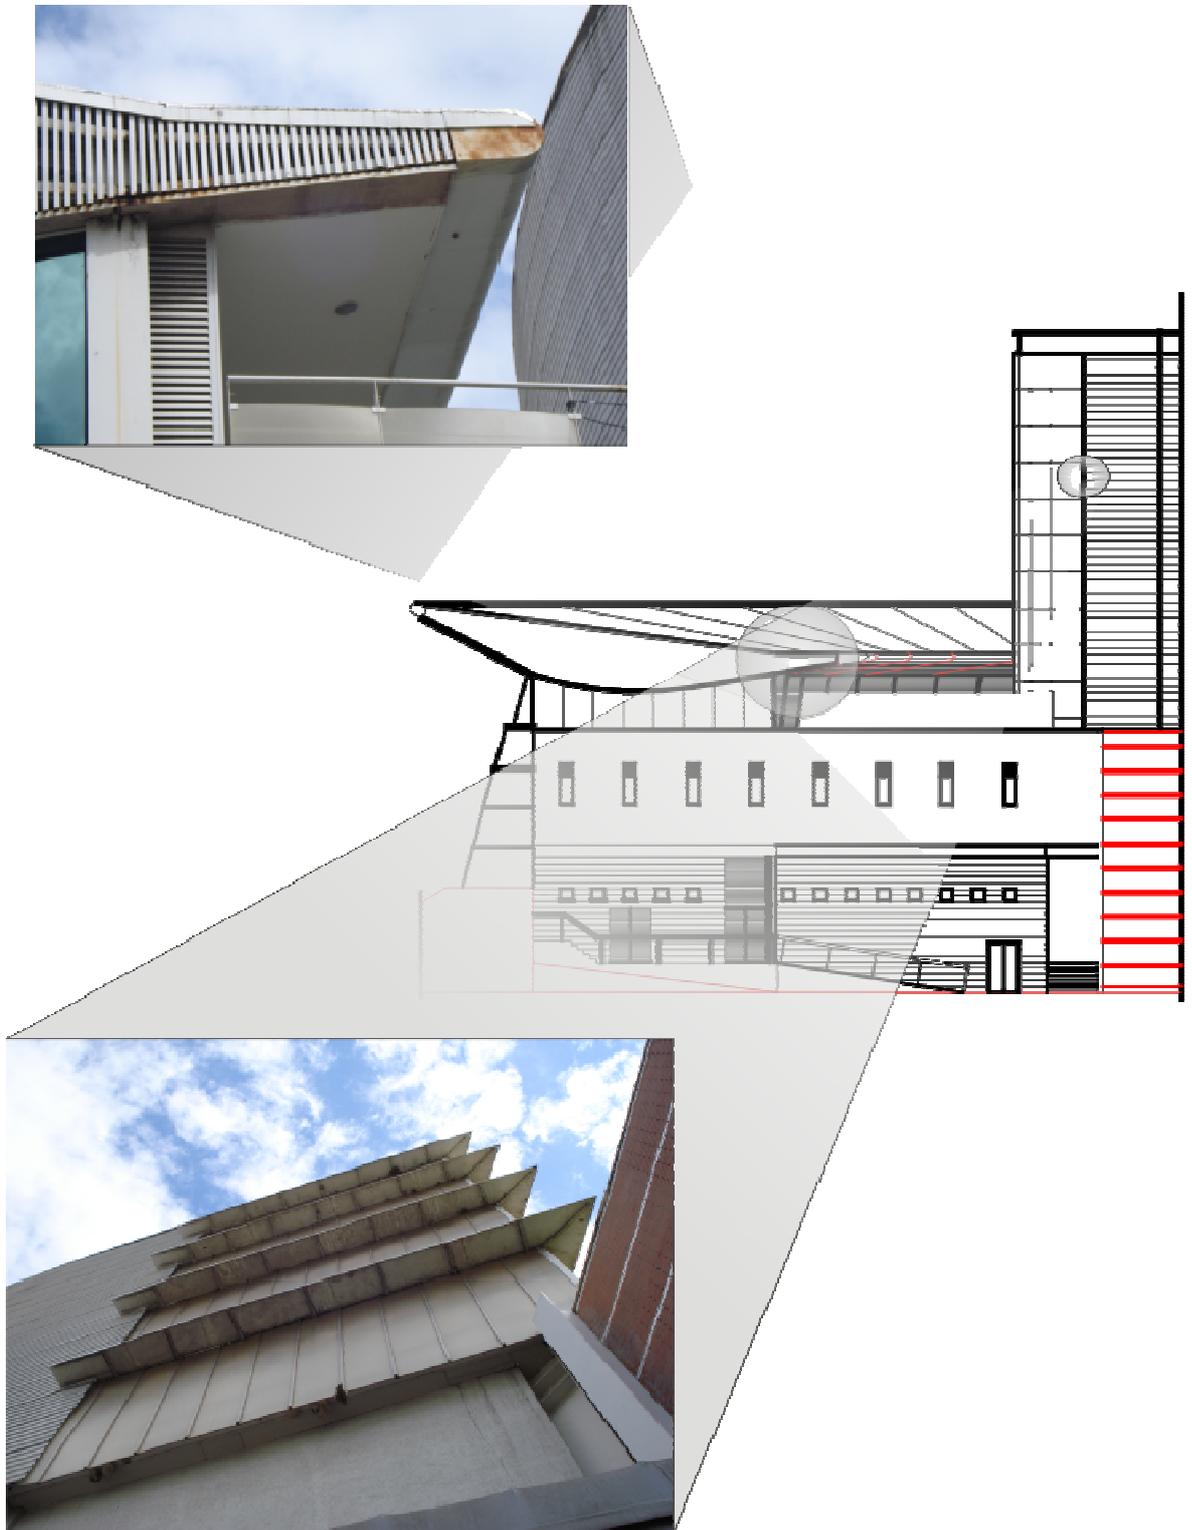
Figura 5.47 – Camarins e Torre da Escada.
Fonte – Arquivo Pessoal, 2011.

Corrosão superficial da terminação do fechamento de cobertura da estrutura da área de camarim, com atenção a ser adotada, para a utilização de aço tipo especial e tratamento anti-corrosivo de toda a peça, por se tratar de local de grande exposição à umidade. Outros pontos

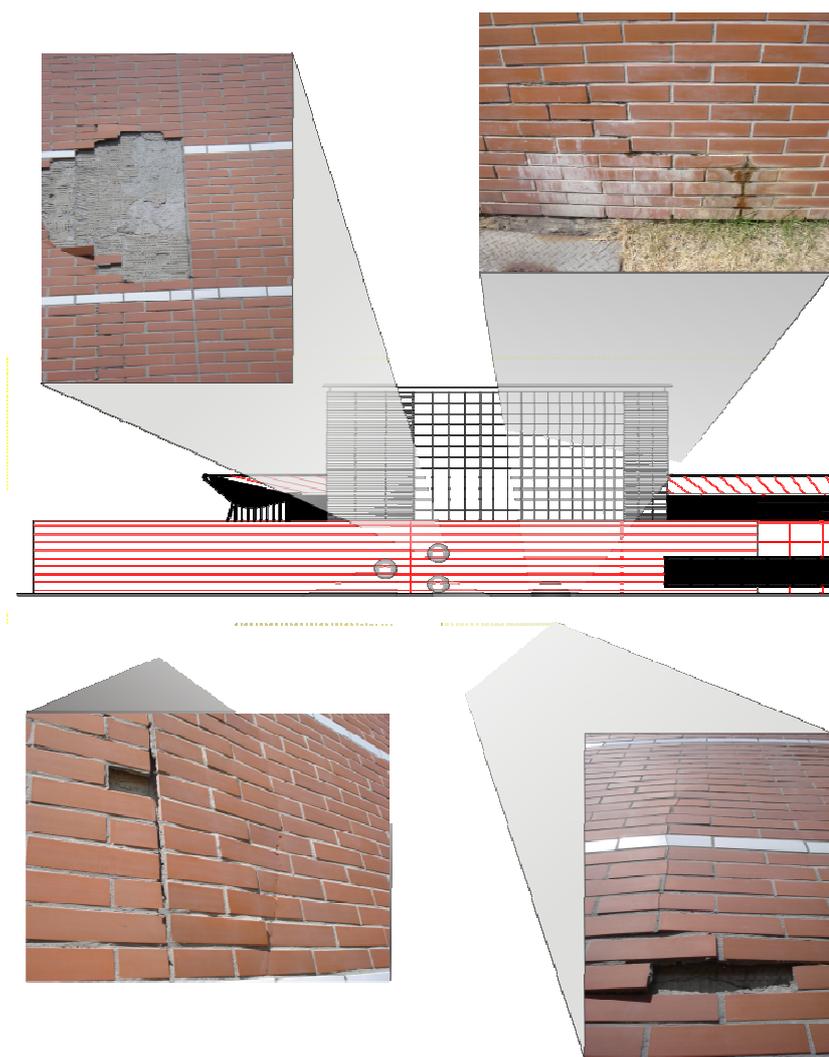
Figura 5.48 – Fachada de Fechamento face BR 381.
Fonte – Arquivo Pessoal, 2011.

Conjunto de deslocamento e eflorescência de revestimento cerâmico (5,5 x 24 cm), devido a vazamentos hidráulicos e assentamento inadequado, tendo em vista grandes panos de revestimento, com poucas juntas de dilatação. Soma-se a estes, a forma de assentamento do revestimento horizontal e não vertical como ideal, em superfície curva da alvenaria de fechamento, que propicia área de contato irregular - cerâmica/emboço, portanto mais reduzida.

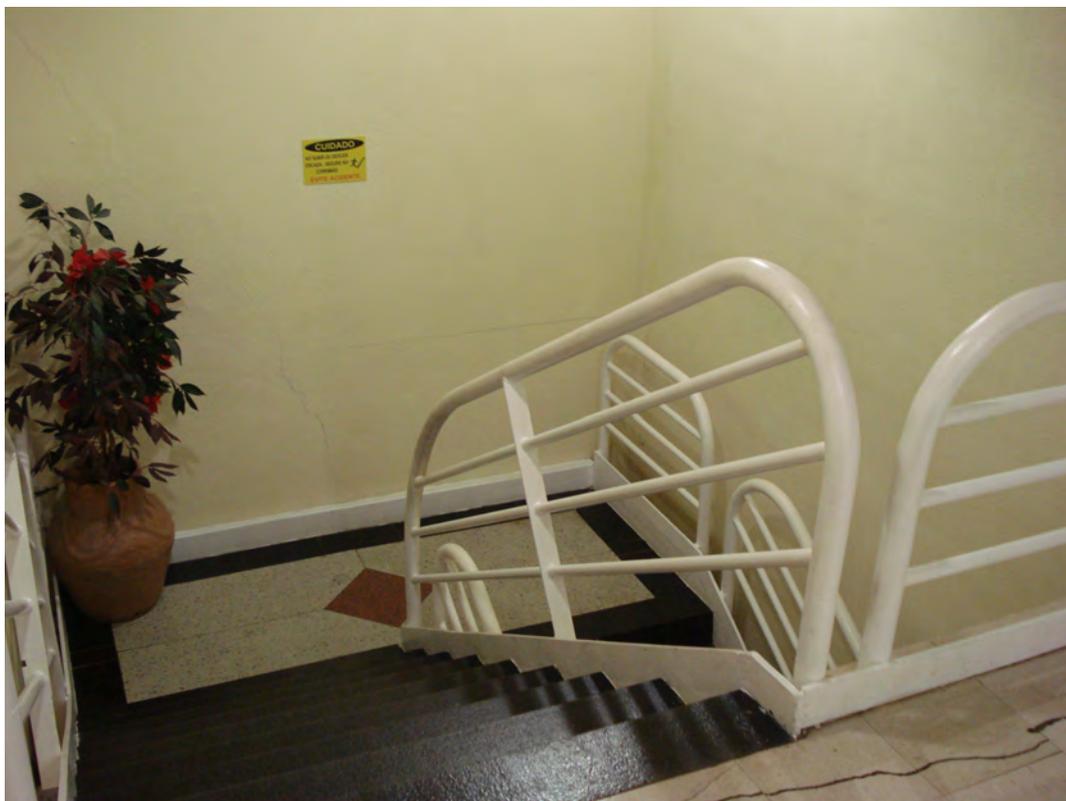
Figuras 5.56 - Trinca na área de circulação do mezanino.
Fonte – Arquivo Pessoal, 2011.

A presença de uma única patologia se apresenta - trinca de piso do mezanino (Figura 5.56), na área de transição entre o Shopping e a CONSUL, não implicando em maiores comprometimentos estruturais. Como estruturação organizacional, a CONSUL mantém como diretriz, a manutenção preventiva, promovendo ainda dentro de um plano diretor pré-estabelecido, a permanente expansão e melhorias de suas instalações. Ações para avaliação, monitoramento e reparos, já são articuladas pela equipe técnica, reafirmando o compromisso com a preservação do patrimônio e segurança de seus associados.
