## Inspeção de ponte ferroviária metálica: verificação da capacidade de carga da “Ponte da Barra” em Ouro Preto/MG

(Inspection of steel bridge railway verification of carrying  
capacity of the “Bridge of Barra” in Ouro Preto/MG)

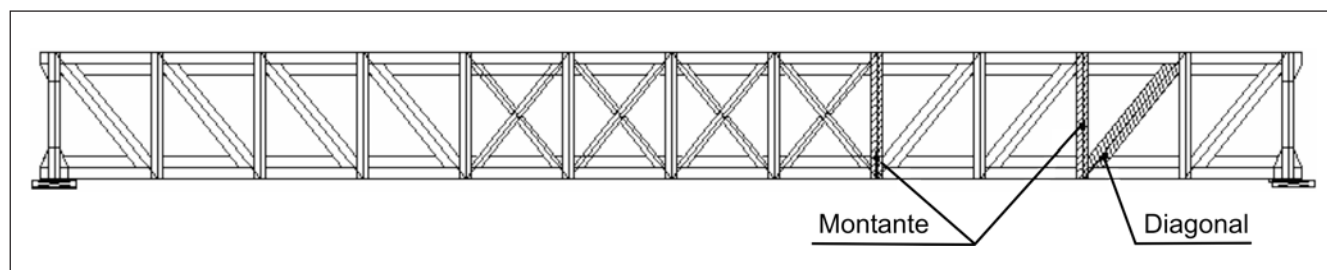
Figura 1 - Posição dos elementos estruturais danificados.

Para determinação da composição química do aço utilizado na ponte, foi retirada uma amostra de aço do montante apresentado na Figura 1. Os resultados da análise estão apresentados na Tabela 1. Destacam-se os teores de carbono (muito baixo) e de fósforo (muito alto).

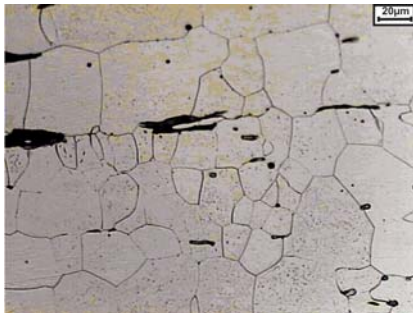
O aço utilizado na ponte apresenta uma microestrutura praticamente só de ferrita (solução sólida de carbono no ferro  $\alpha$ ), como era de esperar, devido ao baixo teor em carbono contido nesse material; essa característica está evidente nas fotomicrografias com aumento de 500x observadas nas Figuras 2-4. Nota-se a microestrutura do aço na amostra 1, grãos ferríticos de tamanhos variados e inclusões alinhadas, caracterizando o fibramento mecânico. A análise da amostra 2, referente à cantoneira de sustentação da passarela, apresenta uma microestrutura ferrítica, semelhante à da amostra 1; no entanto, nesse caso, os grãos de ferrita são ligeiramente maiores. Destacam-se as inclusões e até mesmo escória no material. Isso caracteriza o "Ferro Pudlado" (produto siderúrgico antigo, obtido no estado pastoso, com numerosas partículas de escória, em virtude do seu processo particular de fabricação: vazado em moldes e, depois, "pudlado", quer dizer, agitado ao ar por meio de barras, para redução do teor de carbono, com conseqüente formação do aço).

Figura 2 - Fotomicrografias da amostras 1; Nital 2%; 500x.

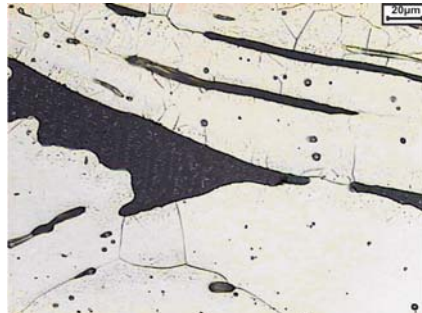
Figura 3 - Fotomicrografias da amostras 2; Nital 2%; 500x.

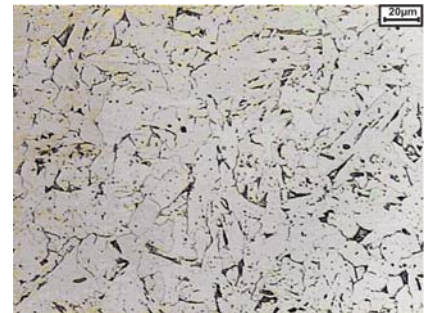
durante o processo de montagem, pode apresentar, em sua microestrutura, incidência de textura cristalográfica. Observa-se que a microestrutura é constituída, basicamente, de ferrita, o que indica que esse aço também é de baixo carbono.

Figura 4 - Fotomicrografias da amostras 3; Nital 2%; 500x.

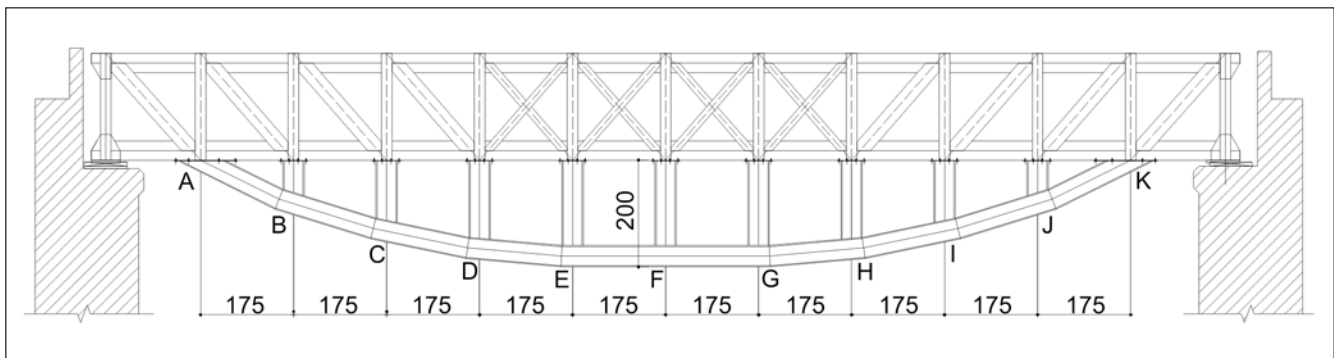
A equipe de restauração da ponte optou por um reforço externo, acoplado à estrutura já existente uma curva tensionada longitudinal com elevada rigidez, com a finalidade de diminuir os deslocamentos no centro da ponte, e, por consequência, diminuir as solicitações nos antigos elementos estruturais (Figura 6).

Figura 6 - Ilustração da curva tensionada utilizada para reforçar a “Ponte da Barra” no sentido longitudinal (Cardoso, 2007).

Para melhorar a resistência global da ponte, o reforço estrutural tornou-se falho, principalmente por introduzir acréscimo de solicitações nos elementos mais críticos (montantes e diagonais próximos aos apoios). O reforço somente atenderia ao propósito em função do qual foi projetado, se ele abrangesse todo o comprimento da ponte, ou se aumentasse a resistência dos elementos fora do raio de ação da curva tensionada.

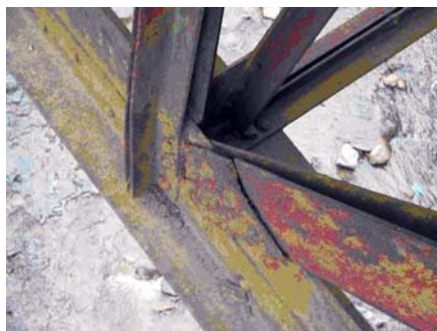
causou sérios danos à estrutura. Tais problemas podem ser visualizados em trecho do registro fotográfico (Figuras 7 a 9). Tais problemas ilustram os aspectos mais importantes da inspeção visual.

Figura 8 - Diagonal tracionada rompida.

Os fatores patológicos detectados foram diagnosticados como graves, o que constitui risco à segurança, principalmente os problemas relacionados à estabilidade, como a flambagem de montantes e rompimento de diagonais.

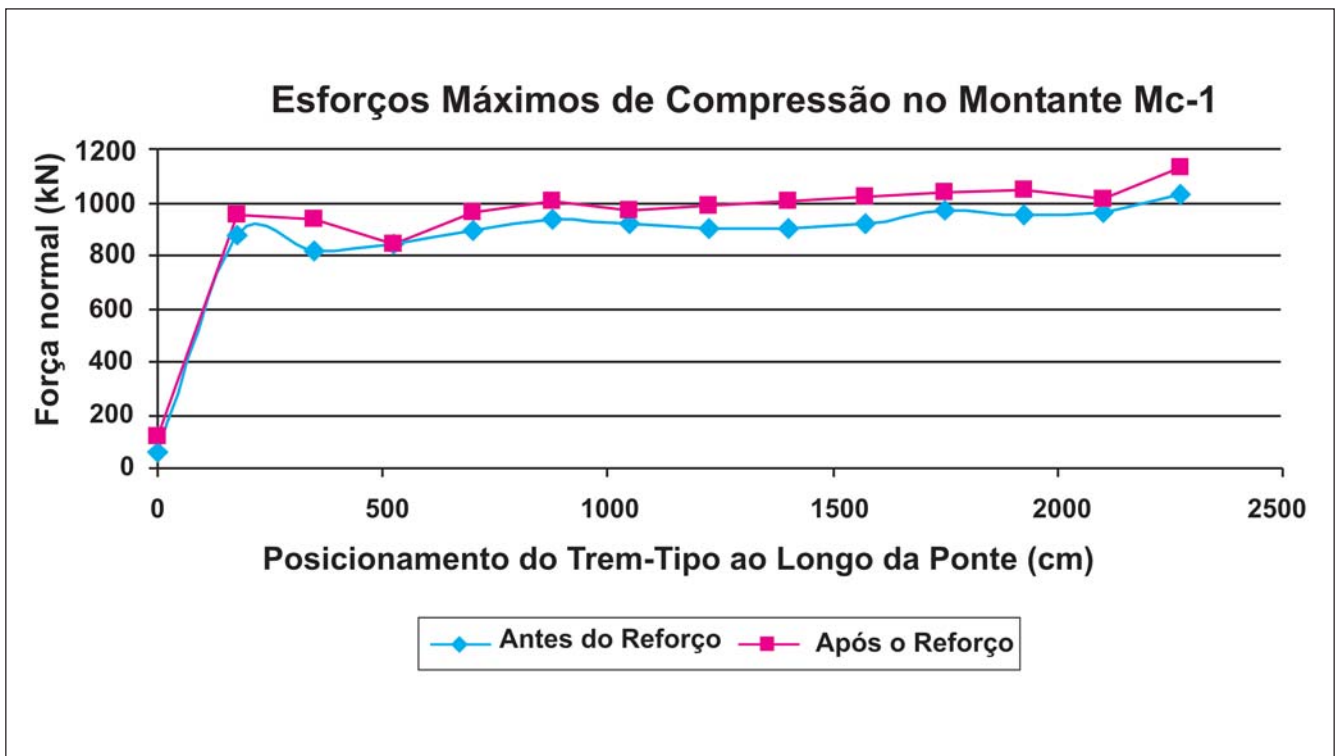
Para a estrutura após o reforço estrutural, observa-se acentuada diminuição da força Normal (N), para o banzo inferior (Bi 6), enquanto que, para o montante, houve um acréscimo de 10% na

Figura 10 - Comparação entre os esforços máximos de compressão para o montante sobre o apoio (Ponte da Barra - Ouro Preto/MG), para os casos antes e após o reforço estrutural, em função do carregamento móvel (Cardoso, 2007).

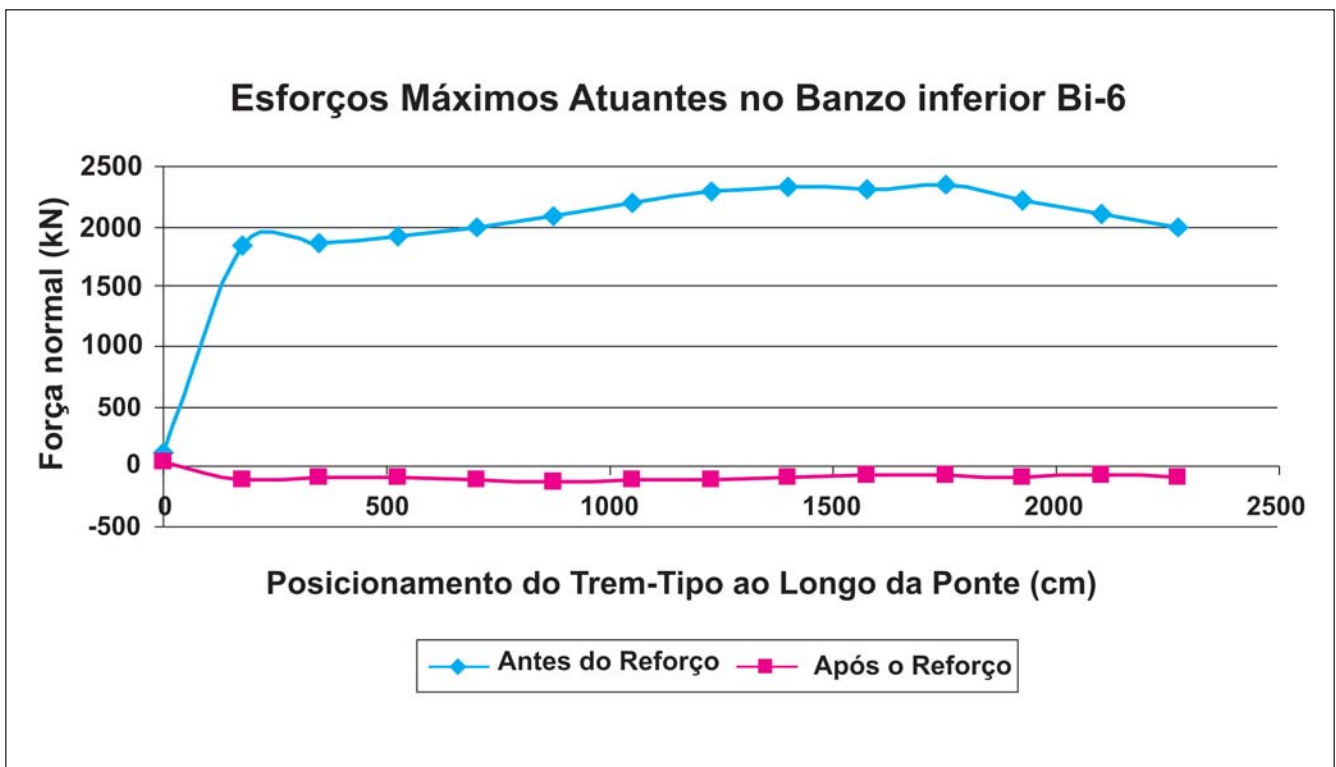
solicitação de força Normal (N). É mais fácil compreender o efeito do reforço estrutural quando forem “plotadas” em um mesmo gráfico, as solicitações máximas de força Normal (N), atuantes devido ao *trem-tipo* deslocando-se sobre a ponte, o que pode ser observado nas Figuras 10 e 11.

Figura 11 - Comparação entre os esforços máximos atuantes no banzo inferior da "Ponte da Barra" - Ouro Preto/MG, para os casos antes e após o reforço estrutural, em função do carregamento móvel (Cardoso, 2007).
