Movimentos em encostas de Ouro Preto, MG - o caso da Vila São José

Esse trabalho discute os movimentos em encostas de Ouro Preto, a partir de um exemplo envolvendo um escorregamento em talude no Morro do Curral, localizado na Vila São José. Alerta-se acerca dos riscos de movimentos devido à inadequada ocupação urbana na base da encosta, enfatizando o problema da ação antrópica e suas conseqüências na reincidência de movimentos. A ação do intemperismo químico no comportamento do material rochoso é discutida. Um levantamento preciso do escorregamento em campo é apresentado, mostrando a geometria da superfície de ruptura. O levantamento de campo permitiu a exata reconstituição da superfície de ruptura.

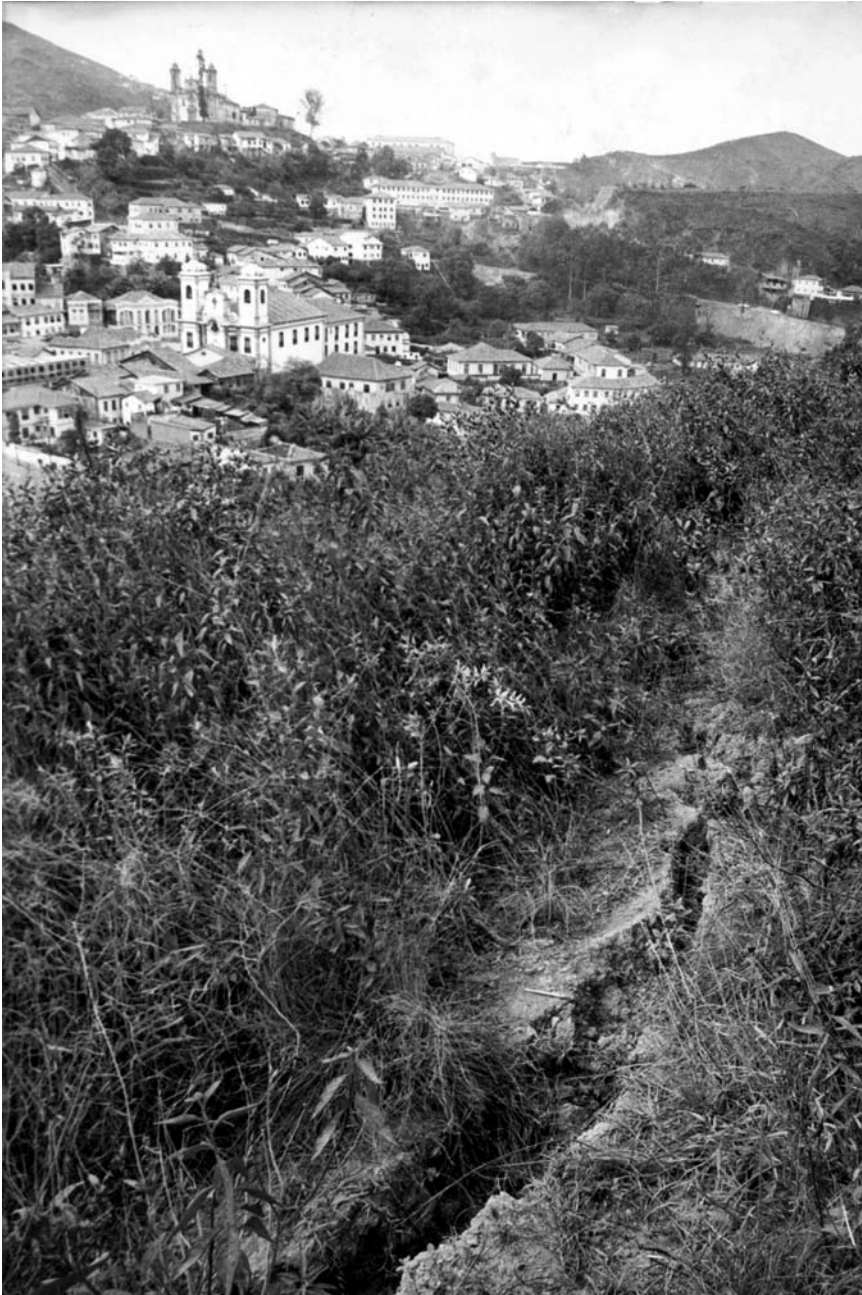
As fortes chuvas de dezembro de 1978 a fevereiro de 1979 fizeram com que fosse deflagrada uma série de escorregamentos em Ouro Preto; o pior e maior deles ocorreu na Vila São José, onde sua encosta foi atingida por fendas em toda sua extensão (Figura 1), culminando em deslocar um volume de aproximadamente 100.000m³ de material. O escorregamento se deu no xisto do Grupo Sabará e foi causado pela erosão da base da encosta, onde aflorava o quartzito Taboões bem alterado e friável (Sobreira et al., 1990).

Figura 1 - Detalhe de fenda observada na encosta à montante da Rua Dr. Horlando Ramos (Fonte: IPHAN).

A ocorrência extensiva de tais movimentos de massa deu início a um dos maiores trabalhos geotécnicos de Ouro Preto: o retaludamento da encosta na vila.

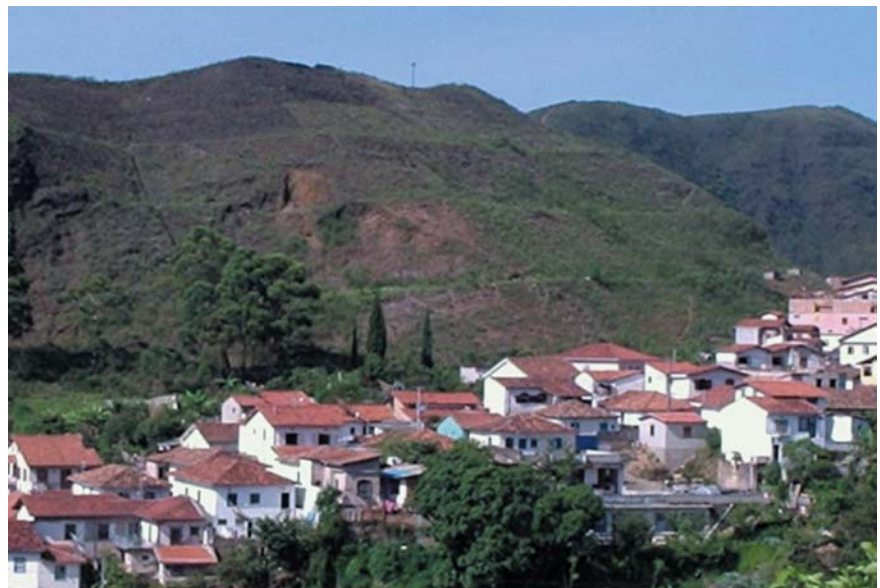
Hoje, a encosta da Vila São José, apesar das obras de drenagem e de todo o trabalho de suavização realizado na área, em função do tempo e das chuvas, conjuntamente com a falta de monitoramento e fiscalização, é foco de uma nova preocupação devido à expressiva ocupação na área do retaludamento (Figura 2).

A urbanização, que ocorre de forma desordenada, foi incorporada como uma expansão natural da vila, face à falta de fiscalização, com métodos inadequados de construção e desconhecimento dos riscos desses métodos, Figura 2. Ameaças para Ouro Preto não faltam e, no Morro do Curral - Vila São José -, o perigo dos deslizamentos de terra, em épocas de chuva, coloca em risco um grande número de residências.

Figura 2 - Residências próximas da encosta, Vila São José; observar o escorregamento na área do retaludamento.

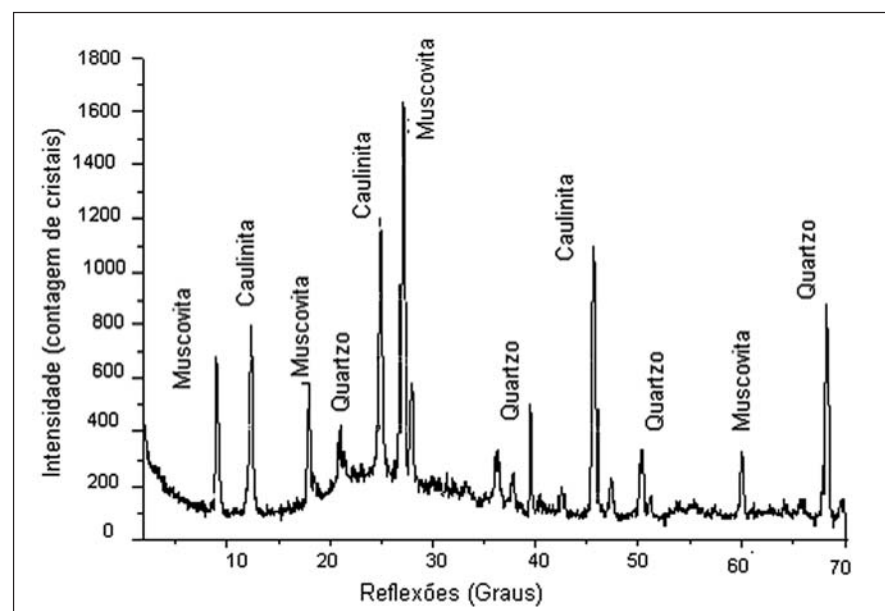
resultados mostram a presença de quartzo, mica muscovita e ocorrência do argilomineral caulinita (Figura 3).

Figura 3 - Difractograma típico para o xisto.

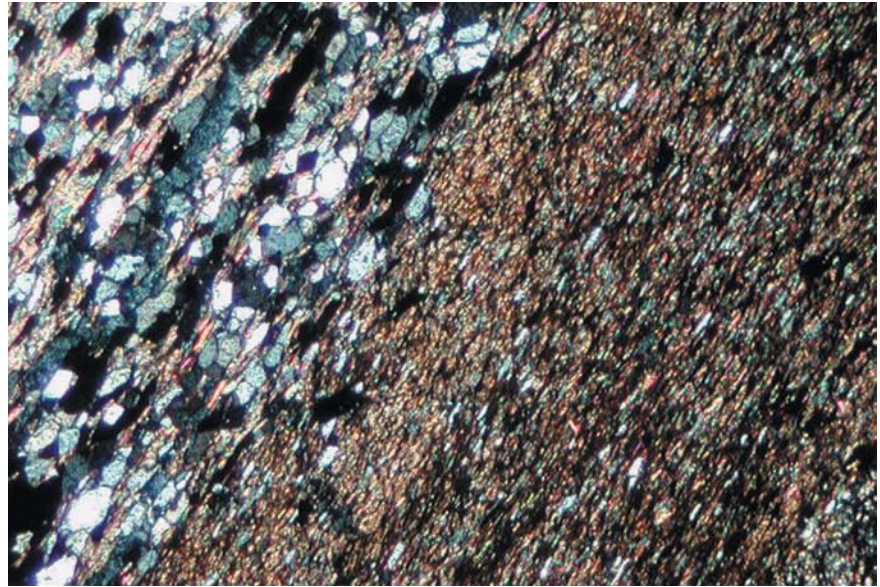
Também foram feitas lâminas delgadas para caracterização mineralógica. O quartzo é o principal mineral constituinte da rocha analisada, é concordante com a xistosidade, está orientado e localmente dobrado; seguido da presença de micas, sericita e muscovita (Figura 4).

Figura 4 - Contato nível quartzozo com nível de muscovita. Polarizadores cruzados.

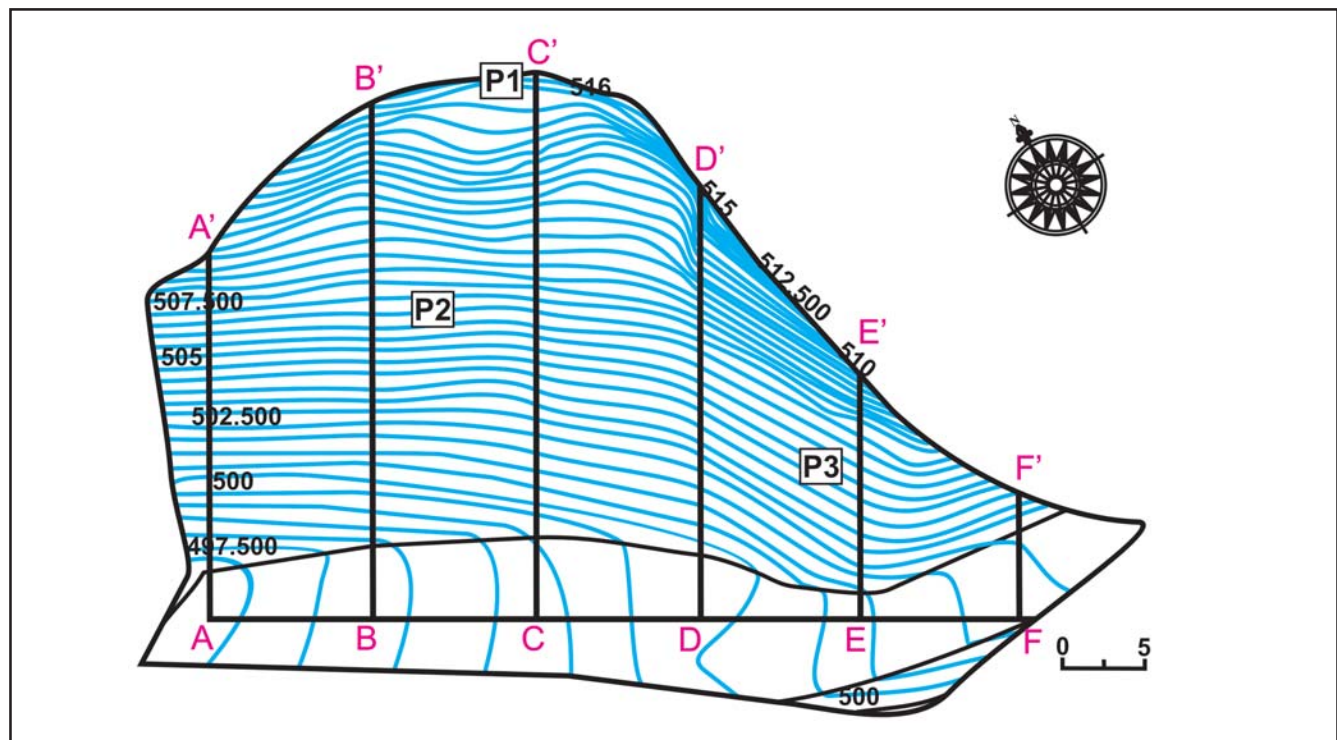
Figura 5 - Mapa topográfico do escorregamento.

Foi feito o levantamento topográfico de detalhe do escorregamento, que é mostrado na Figura 5. A Figura 5 mostra o escorregamento visto em planta. Na Figura 6, onde o escorregamento é mostrado em perfis, é possível observar a mudança ocorrida na forma inicial do talude, interfe-

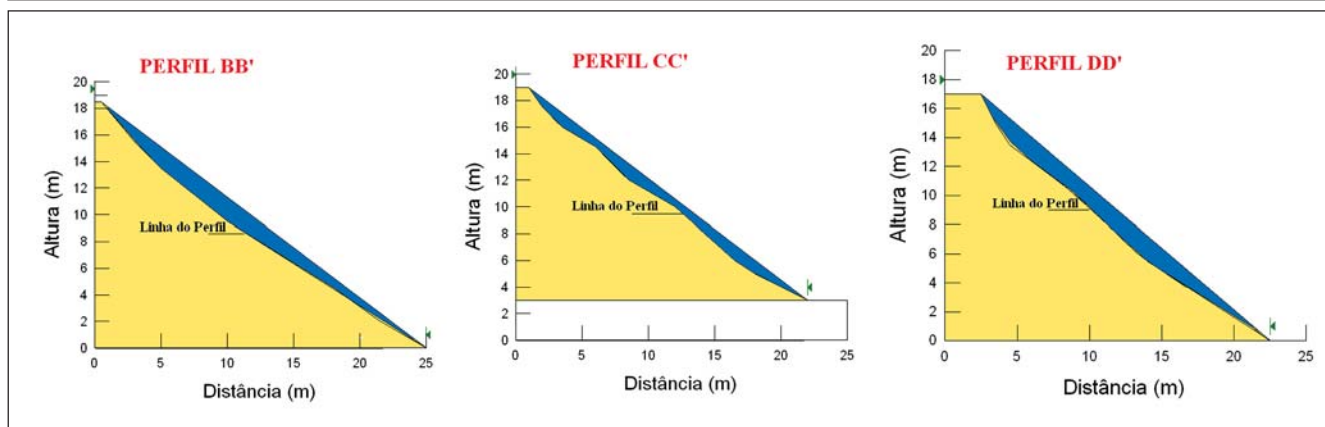
Figura 6 - Perfis do escorregamento.

O levantamento em campo indicou que o escorregamento não é condicionado por planos de anisotropia do material. No local estudado, os escorregamentos têm características típicas de solos, com formas aproximadamente circulares em perfil, em função de o xisto se encontrar muito intemperizado. Os perfis das rupturas (Figura 6) e as observações de campo permitiram concluir que o escorregamento se deu em várias etapas, levando à formação de várias superfícies de ruptura que se interligaram.
