OBRAS DE CONTENÇÃO EM OURO PRETO: O ABANDONO E O PERIGO

Frederico Garcia Sobreira*

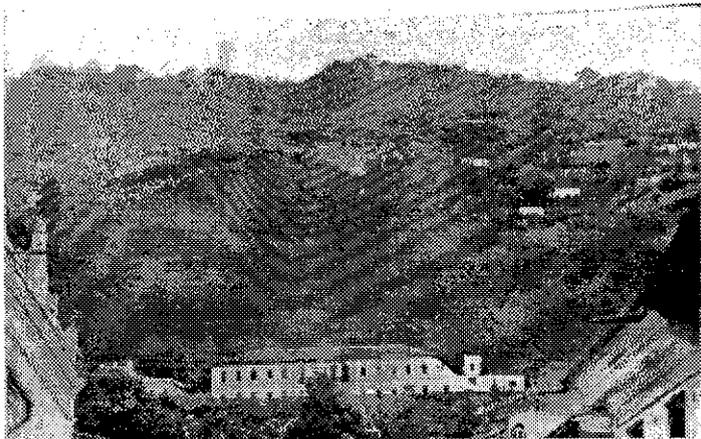
Os muros gabieões tem trabalhado bem até o momento, mas dois já se encontram deformados pela energia das águas e recalque das fundações. Como se não bastasse, terrenos à montante vem sendo ocupados desordenadamente, com escavações e movimentação de material contribuindo com a desestabilização da encosta (Foto 1).

Foto 1. Ocupação inadequada a montante da Santa Casa de Misericórdia.

continua poderá trazer consequências desagradáveis, uma vez que o local é historicamente problemático. A ocupação de locais à montante na encosta, certamente contribui para a piora das condições. Pela importância da Santa Casa para a cidade, medidas urgentes devem ser tomadas no sentido de restaurar as obras (drenagens e gabiões), reforçá-las, reflorestar a encosta e remover as moradias à montante.

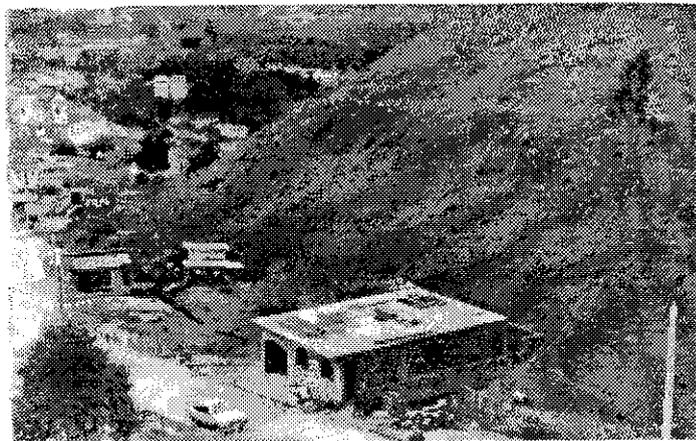
O local é composto pelo Xisto da Formação Sabará, superposto ao Quartzito Taboões, muito alterado e erodível, que ocorre na base do talude. Escorregamentos superficiais ocorreram posteriormente, sendo que um deles, em dezembro de 1989, destruiu parte do sistema de drenagem. As canaletas estão obstruídas em alguns pontos por mato e material rolado, deixando de trabalhar satisfatoriamente. As caixas de passagem também encontram-se entulhadas. Porém, o mais grave no local é a ocupação indiscriminada do talude inferior e acima da canaleta de base da obra. Tal ocupação se dá por hortas e quintais, sendo que em alguns pontos já existem construções. Existem ainda escavações no talude inferior para a construção de casas e até para retirada de material de construção. A utilização indevida do local pode agravar os problemas de estabilidade existentes (Foto 2).

Foto 2. Ocupação inadequada em talude de obra de estabilização na Vila São José.

Na Vila São José a situação é mais grave. A ocupação indiscriminada da obra pode levar a repetição do fenômeno de 79 pois a base do talude é instável (Quartzito Taboões) e a própria obra se encontra em estado precário em alguns pontos. As escavações também levam à ocorrência de instabilidades e a ocupação na base do talude pode comprometer o sistema de drenagem e a obra consequentemente. Recomenda-se a restauração e limpeza da obra (drenagem) e a remição total das moradias e quintais clandestinos.

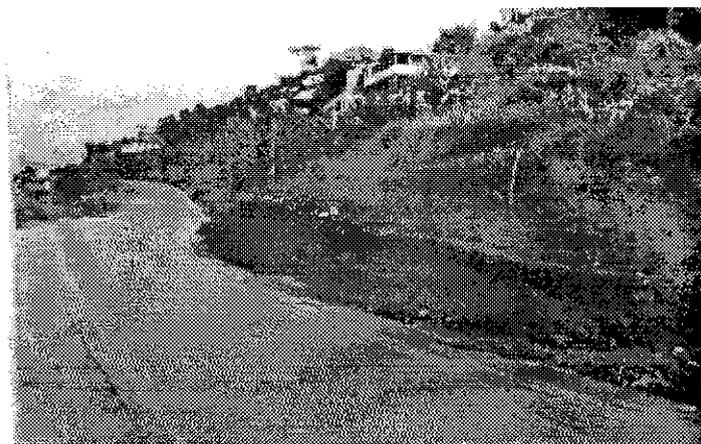
Foto 3. Muro tipo gabião deformado na Estrada Ouro Preto - Passagem de Mariana.

Mais grave é a situação de muro na estrada Ouro Preto-Passagem, onde um movimento de rastejo, que é ativado nos períodos chuvosos, fez com que a massa deformasse e rompesse parcialmente o muro, que invadiu parte da pista. Embora vários muros deste tipo já se romperam ou estão deformados (Foto 4), colocando em risco logradouros e casas. Mesmo sendo

Quanto aos muros tipo baião, deve ser disciplinado o uso dos locais na Rua Pe. Rolim, pois o mal uso pode levar a sua desestabilização. Na Vila São José, deve ser verificada a possibilidade de alteamento dos muros, pois estes já não cumprem a função de reter material erodido, trazendo sempre transtornos para a população local. Na estrada Ouro Preto - Passagem de Mariana, o muro deformado deve ser reconstruído, pois além da situação atual provocar grande periculosidade naquele trecho da pista, sua ruptura pode interromper totalmente o tráfego, pois a massa a se movimentar é muito grande.

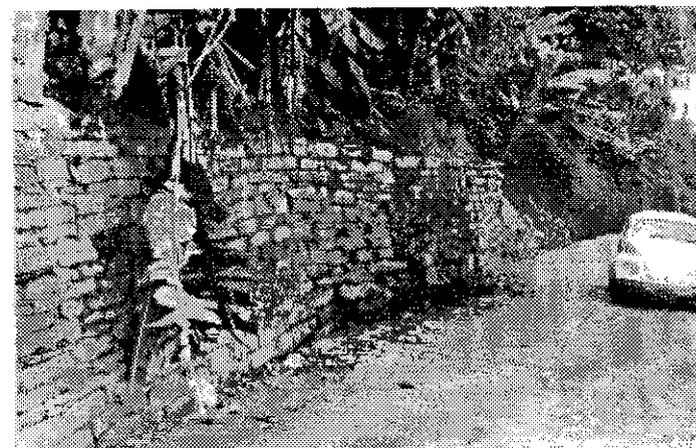
Foto 4. Muro de pedra seca na Rua Vitorino Dias.

No caso dos muros de pedra seca, como são muitos, justifica-se um programa de avaliação de segurança e riscos para se tomar medidas a curto e a médio prazo, no sentido de sua recuperação. Deve ser lembrado que, embora poucos sejam de grande porte (Rua Paraná, Rua Getúlio Vargas, Ponte Seca), a grande maioria contém prédios e ruas históricas, sendo sua ruptura altamente prejudicial à cidade e à população.
