Avaliação construtiva e de desempenho térmico do prédio da Escola de Minas da UFOP

(Constructive and thermal performance evaluation of the UFOP School of Mines building)

1.4 A edificação em estudo

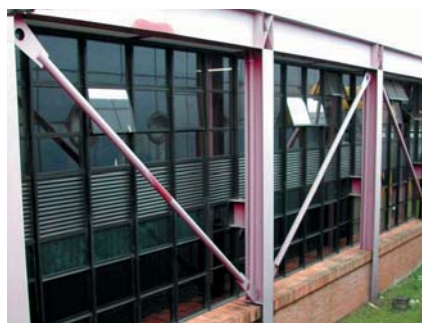
A estrutura metálica foi pintada em tom avermelhado, sendo que no projeto de arquitetura foi especificada a utilização de tinta automotiva brilhante, de cor estável e resistente ao intemperismo. Entretanto, vê-se o desbotamento da pintura em locais sujeitos à ação dos raios ultravioletas (Figura 13). Essa degradação da resina que ocorre quando a pintura perde o brilho superficial, tornando-se fosca, que é denominada de em-

poamento, diminui a eficiência da película e compromete a estética.

Figura 13 - Estado da pintura da estrutura metálica.

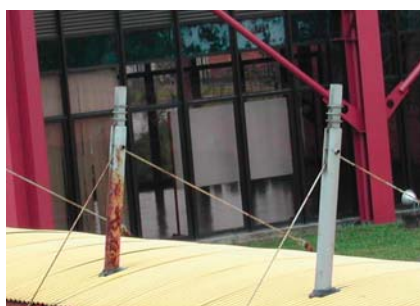
Todos os elementos da passarela, calhas, tubos e tirantes, deveriam ser galvanizados, conforme indicação de projeto. Mas, devido ao estado de corrosão das peças, essa requisição parece não ter sido atendida, sendo necessária uma pintura das mesmas (Figura 14).

Figura 14 - Corrosão em peça da passarela.

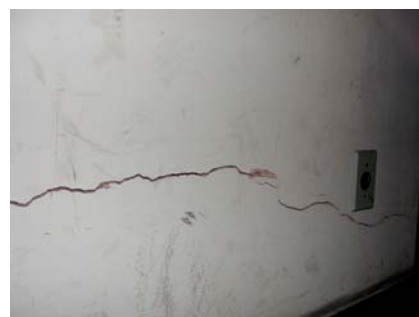
Fenômeno de maior ocorrência nos fechamentos, as trincas causam efeito estético desagradável e instalam infiltrações e descascamento do revestimento. Em vários pontos da edificação, elas surgem como conseqüência da infiltração. Em faces opostas de paredes comuns de salas de aulas, vêem-se trincas horizontais decorrentes da passagem de eletrodutos, notando-se que houve falta de integração entre projeto elétrico e de fechamento, o que não deve ocorrer em um projeto racional (Figura 15). Trinca vertical que pode ser devida ao excesso

Figura 15 - Trinca horizontal.

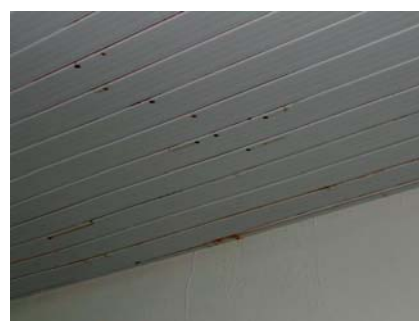
água de chuva escorre entre os rufos e as mesas das vigas, infiltrando-se nas frestas entre a laje e as vigas, escorrendo sobre o forro de PVC, pingando em determinadas salas e na biblioteca (Figura 18). Também há infiltração nas frestas entre a estrutura metálica e o fechamento em esquadria (Figura 19).

Figura 18 - Infiltração de água de chuva no forro de PVC.

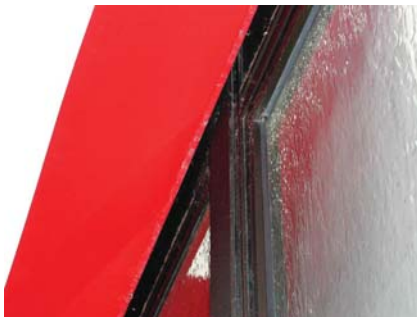
Figura 19 - Infiltração de água de chuva no contato estrutura-esquadria.

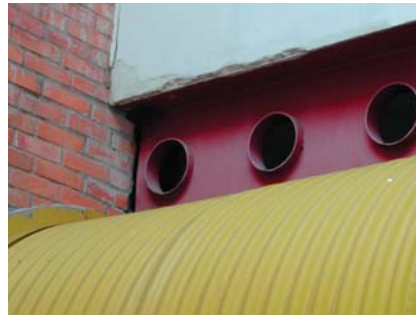
O descascamento do revestimento ocorre no contato entre estrutura e fechamentos e em locais de infiltração, como se observa nas paredes internas das escadas e das rampas, as quais são revestidas externamente com pastilhas, tendo perfis leves como juntas de dilatação. Nessas juntas, no interior da edificação, vêem-se infiltrações e conseqüentes descascamentos (Figuras 20 e 21).

Figura 20 - Descascamento no contato estrutura-alvenaria.

Figura 21 - Descascamento devido à infiltração.

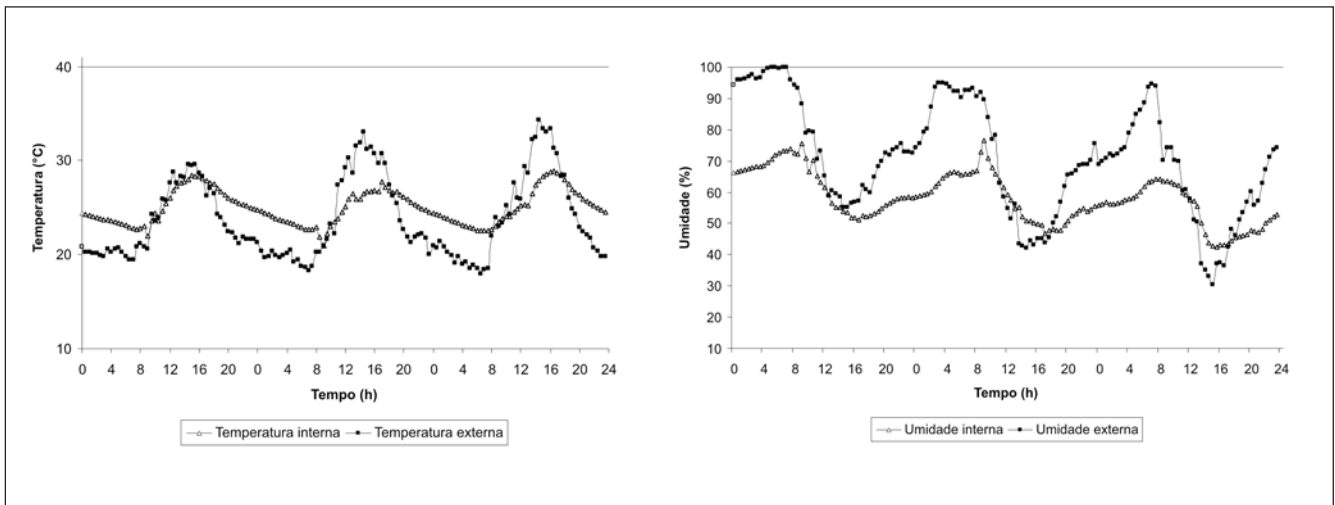
Figura 25 - Temperatura e umidade interna e externa, sala 26, de 02 a 04/02/2006.

Na Figura 25, são mostrados os resultados obtidos, para a temperatura e para a umidade relativa do ar, externas e internas, para uma sala posicionada no segundo pavimento do primeiro bloco, sala 26 (Figura 4). Ela está na área administrativa da unidade e possui fechamento interno em painel de divisória e fechamento externo em esquadria e painel de vidro. Observa-se que, no período de medição (período de verão), a temperatura interna alcançou um valor máximo de 28,8°C, no dia 04/02/06, enquanto a temperatura externa atingiu um máximo de 34,3°C.

No mesmo período, a umidade relativa do ar externa apresentou uma variação bastante acentuada, com um valor máximo de 99 % e mínimo de 30,3 %. A umidade relativa do ar interno variou entre 76,5 e 42,3 %.

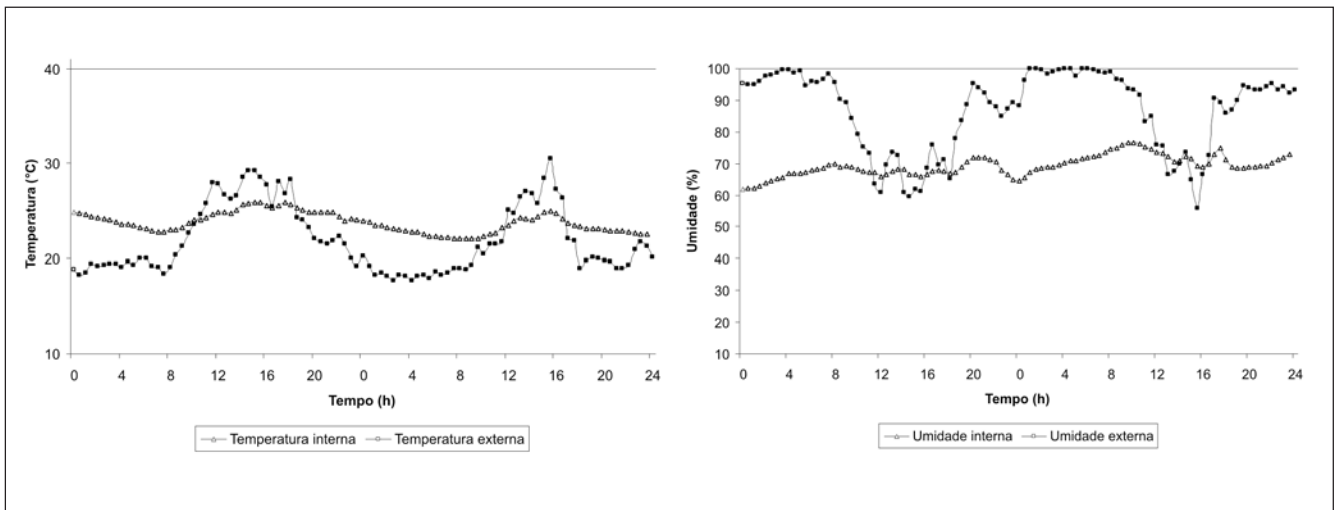
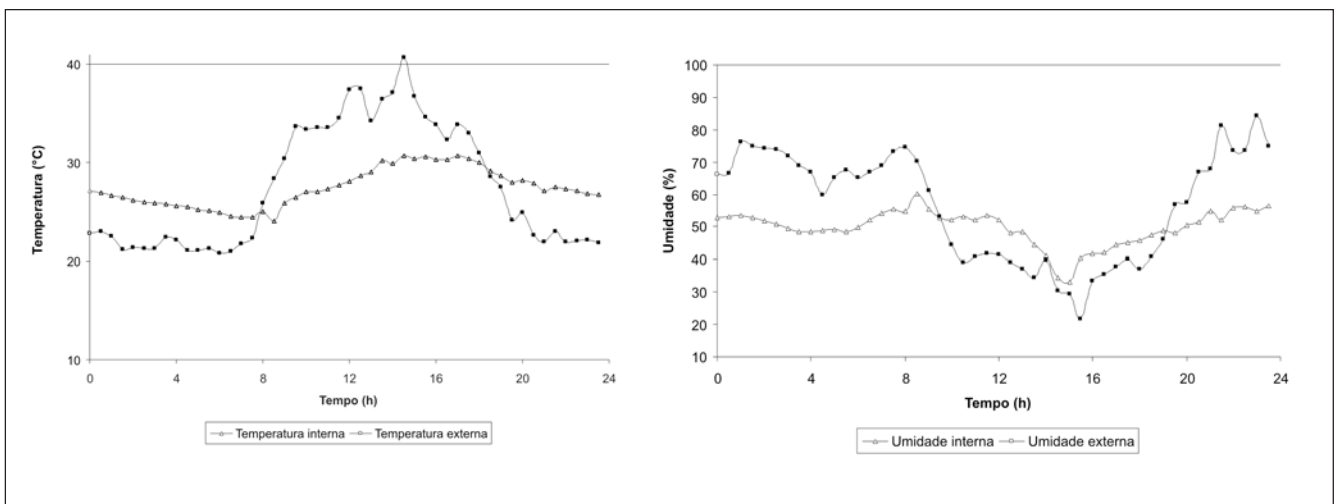
Nas Figuras 26 e 27, são mostrados os resultados das medições de temperatura e umidade do ar externo e interno, para duas salas (salas 07 e 15), localizadas no segundo pavimento. Essas são salas de aula e estão orientadas para sul e norte, respectivamente (Figura 4). O fechamento interno é em alvenaria (tijolo cerâmico furado revestido com argamassa) e o fechamento externo é todo em esquadria e painel de vidro. A temperatura interna, na sala 07, atinge um valor máximo de 25°C, enquanto que a temperatura externa alcança 30,5°C. Na sala 15, a temperatura interna alcança um valor máximo de 30,7°C, enquanto que a temperatura externa chega a um valor de 40,8°C. De maneira similar, tem-se a variação da umidade relativa do ar interno, mas com valores opostos.

Figura 26 - Temperatura e umidade interna e externa, sala 07, de 28 a 29/01/2006.

Figura 27 - Temperatura e umidade interna e externa, sala 15, em 26/01/2006.
