# **Proposta de manual de inspeção de pontes metálicas ferroviárias**

*William Dener Assis Fonseca*

Ouro Preto  
2018

A ponte escolhida para ser inspecionada foi a do km 257+850 na linha da FCA, no município de Andrelândia, no estado de Minas Gerais no trecho ferroviário entre as cidades Barra Mansa e Arcos, apresentada na Figura 31.

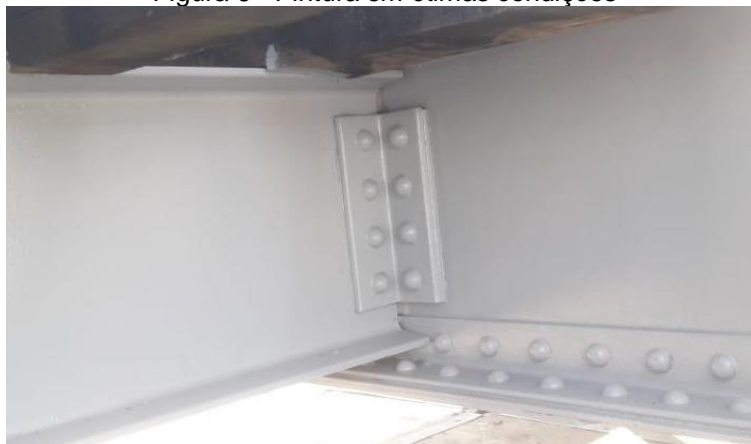
Figura 6 - Pintura em ótimas condições

Figura 6 apresenta a estrutura em condição excelente. Pode-se observar que a estrutura não apresenta defeitos oriundos de processos de corrosão.

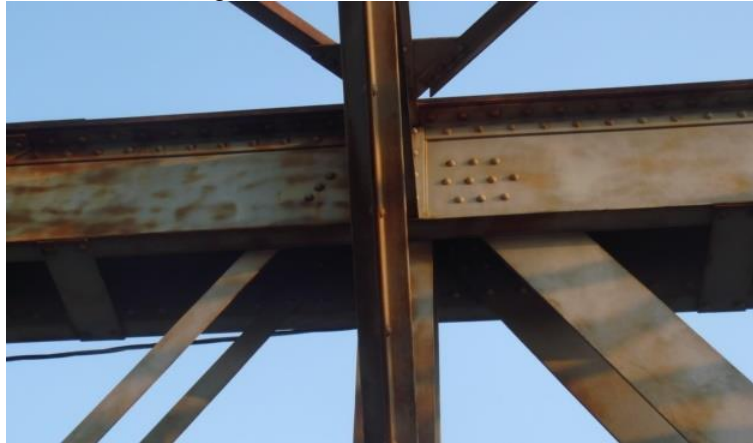
Figura 7 - Corrosão uniforme

A Condição boa se caracteriza pela superfície do aço com pouca oxidação ao longo de sua superfície. A estrutura apresenta danos pequenos, sem comprometer a segurança estrutural, conforme exemplificado na Figura 7.

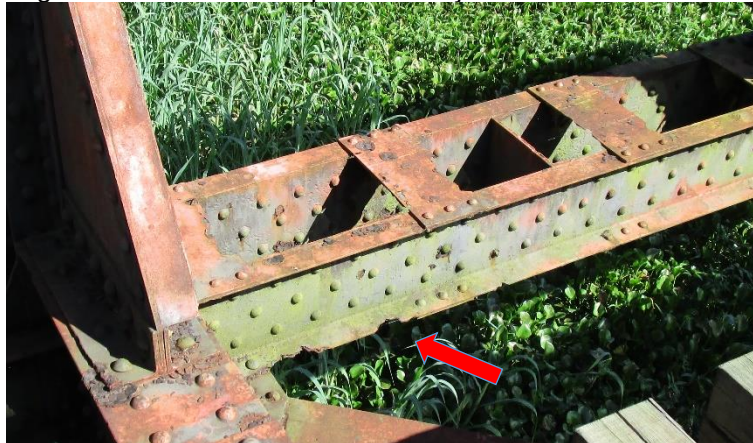
Superfície de aço onde toda proteção da superfície foi eliminada e na qual se observa uma corrosão uniforme generalizada. Há formação de placas planas de óxido de ferro (carepas) que se desprendem da área sob corrosão com perda de seção efetiva de 5% a 10% em elementos principais, conforme exemplificado na Figura 8.

Figura 8 - Corrosão com perda de seção efetiva de até 5%

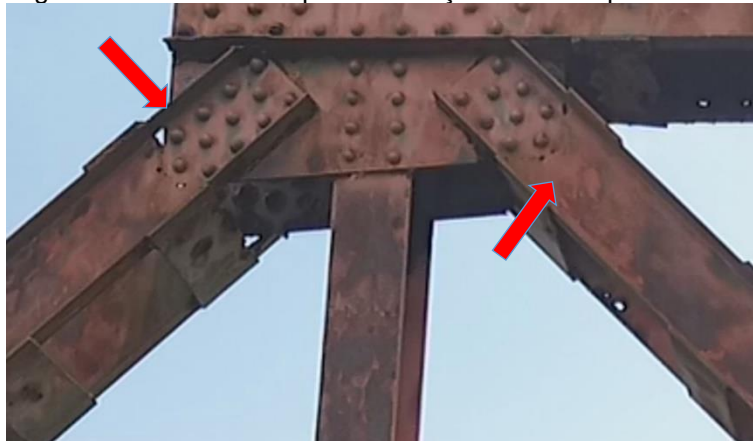
Superfície do aço onde se observa uma corrosão atmosférica severa e generalizada, apresentando pits e alvéolos. A corrosão é caracterizada pela formação intensa de placas, associada à formação de grumos a partir de várias placas sobrepostas de óxido de ferro com perda de seção efetiva acima de 10% em elementos principais, conforme exemplificado na Figura 9 e Figura 10.

Figura 9 - corrosão com perda de seção efetiva superior a 15%

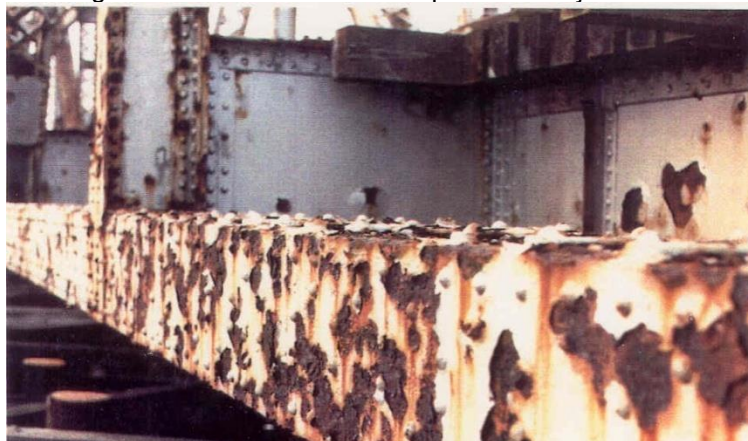
Figura 10 - Corda inferior com perda de seção efetiva

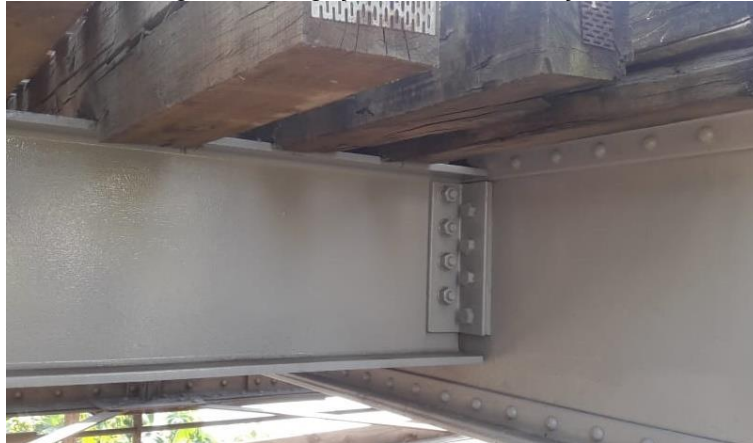
A Figura 12 apresenta uma ligação parafusada entre uma longarina e uma transversina onde não é possível detectar danos na ligação, caracterizando a condição excelente da ligação.

Figura 12 - Ligação em boas condições

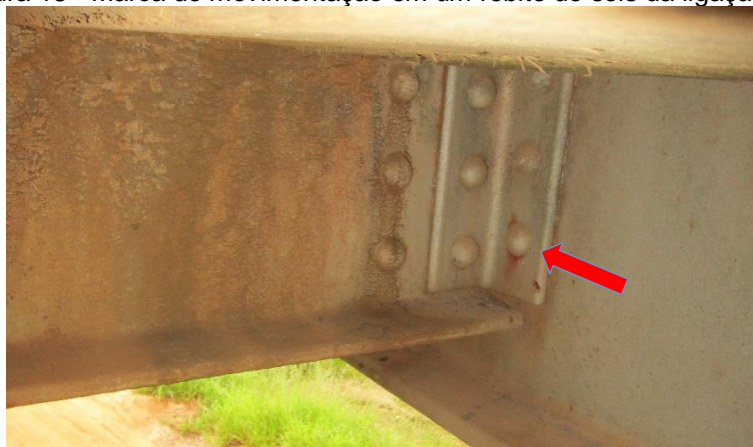
A Figura 13 apresenta uma ligação entre vigas onde é possível observar a ocorrência de sinais de movimentação ou corrosão em até 1/6 dos parafusos/rebites em ligação de elemento estrutural principal, caracterizando a condição boa da ligação.

Figura 13 - Marca de movimentação em um rebite de seis da ligação

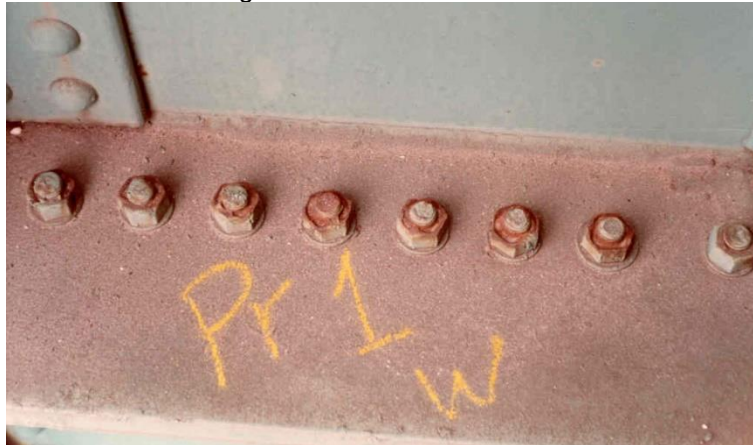
A Figura 14 apresenta uma ligação com ocorrência de sinais de movimentação ou corrosão em mais de 1/6 dos parafusos/rebites em ligação de elemento estrutural principal. Este tipo de dano pode ocasionar comprometimento da estabilidade da obra.

Figura 14 - Porcas corroídas

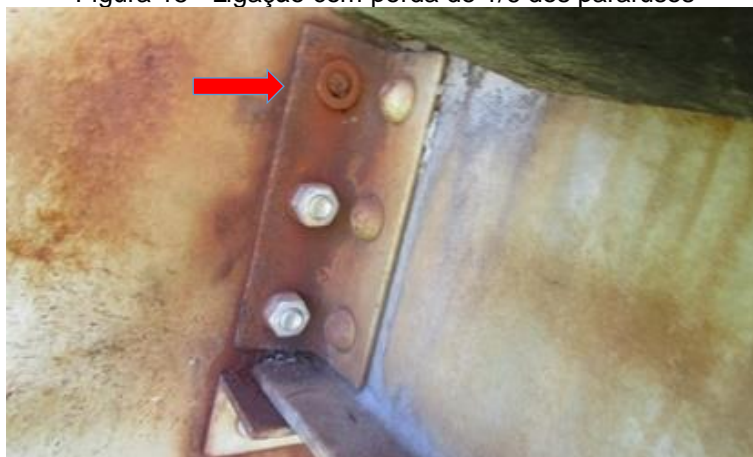
Este tipo de condição pode caracterizar-se pela ocorrência de danos na ligação que comprometam a segurança estrutural da OAE, sem risco iminente. A Figura 15 mostra a perda de até 1/6 dos parafusos/rebites em ligação de elemento estrutural principal, e as figuras 16 e 22 mostram a ocorrência de trinca em elemento ou meio de ligação com redundância ou de elemento estrutural secundário, que ilustram esta condição.

Figura 15 - Ligação com perda de 1/6 dos parafusos

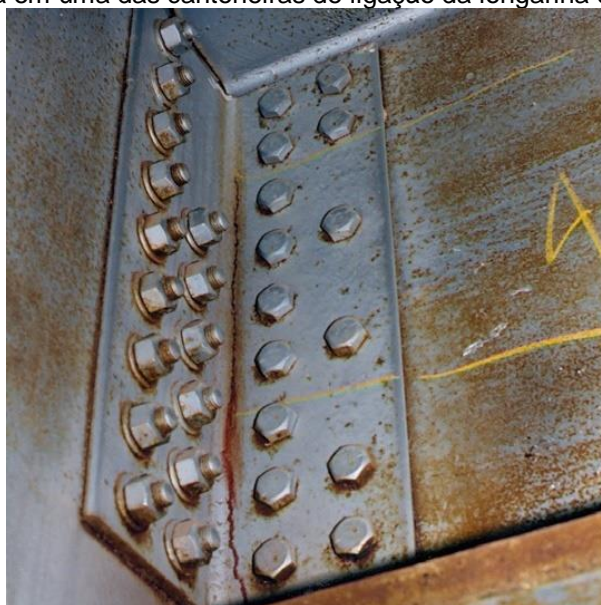
Figura 16 - Trinca em uma das cantoneiras de ligação da longarina com a transversina

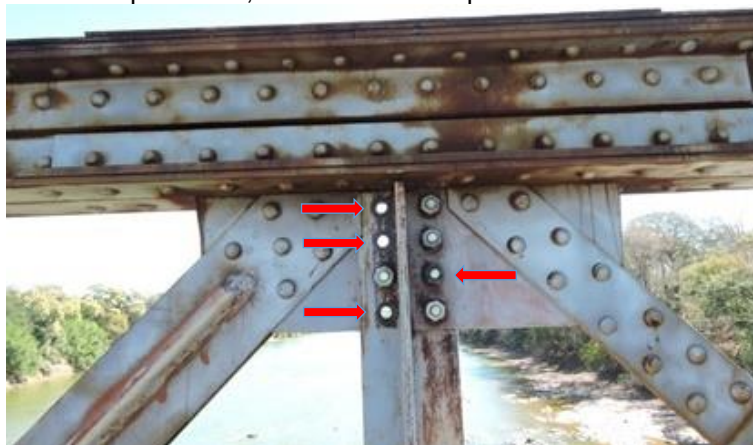
Caracteriza-se também pela ocorrência de trinca em elemento ou meio de ligação sem redundância ou de elemento estrutural principal.

Figura 17 - perda de três parafusos, caracterizando a perda de mais de 1/6 dos parafusos

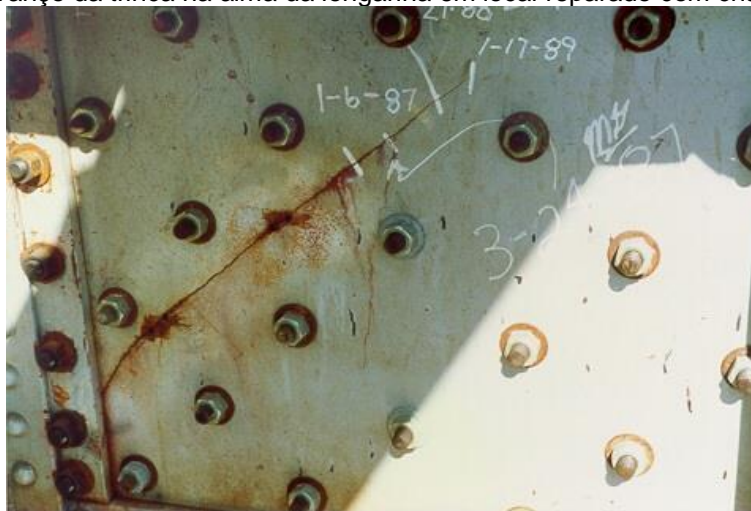
Na Figura 20 pode ser observado o tempo de propagação na trinca na chapa do reparo na alma da longarina. As datas estão na referencia mês-dia-ano.

Figura 20 - Avanço da trinca na alma da longarina em local reparado com chapa parafusada

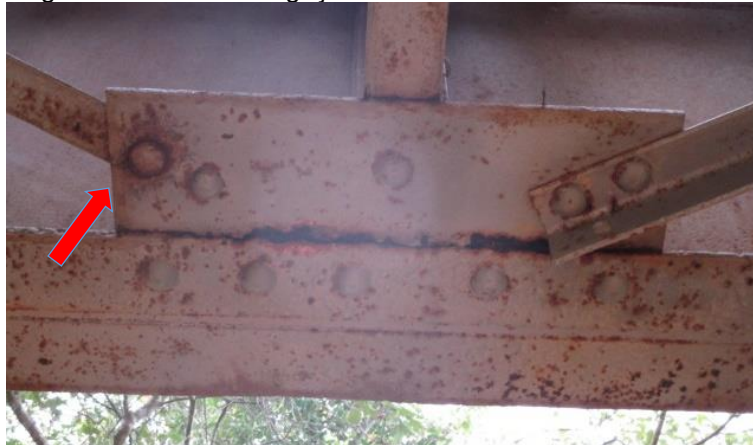
A Figura 21 apresenta a ocorrência de trincas em fase inicial em uma ligação de um contraventamento, que é um elemento estrutural secundário sem redundância, o que caracteriza a condição regular.

Figura 21 - Trinca na ligação do contraventamento inferior

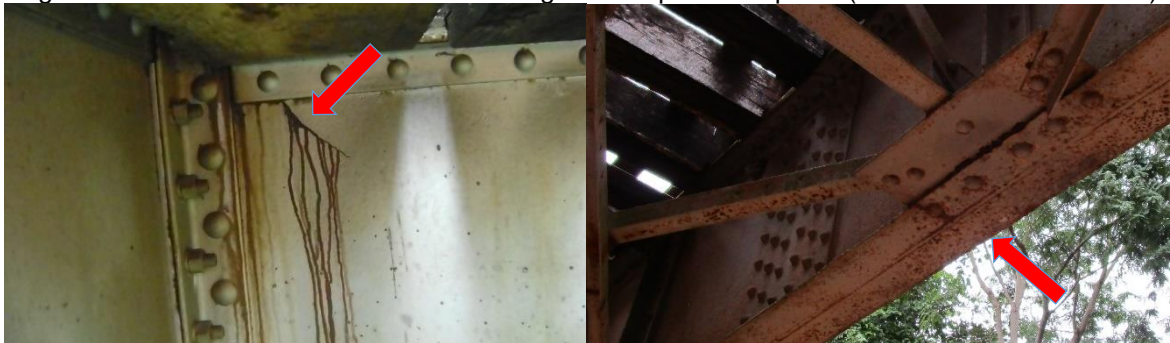
A Figura 22 mostra a ocorrência de trincas em fase inicial em elemento estrutural principal com redundância, no caso longarinas constituídas por perfis compostos. Já a Figura 23 mostra uma trinca avançada em uma transversina (elemento secundário) sem redundância. Estas situações configuram condições ruins relativamente a trincas.

Figura 22 - Trinca na alma e na mesa do longarina de perfil composto (com redundância interna)

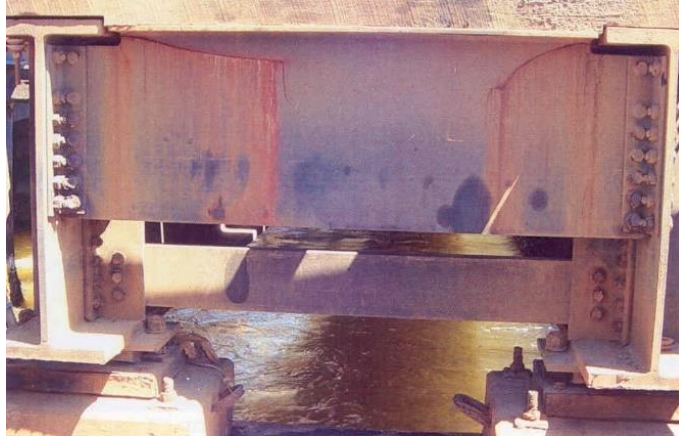
Figura 23 - Trinca em elemento secundário sem redundância

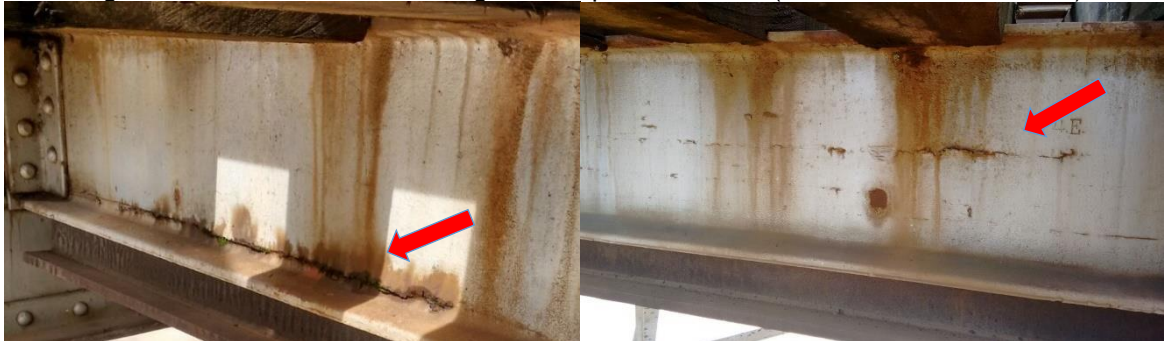
A Figura 24 e a Figura 25 apresentam ocorrências de trincas em elemento estrutural principal (longarinas) sem redundância, que configuram condições críticas da estrutura em relação à anomalia trincas.

Figura 24 - Trinca na alma da longarina de perfil laminado (sem redundância interna)

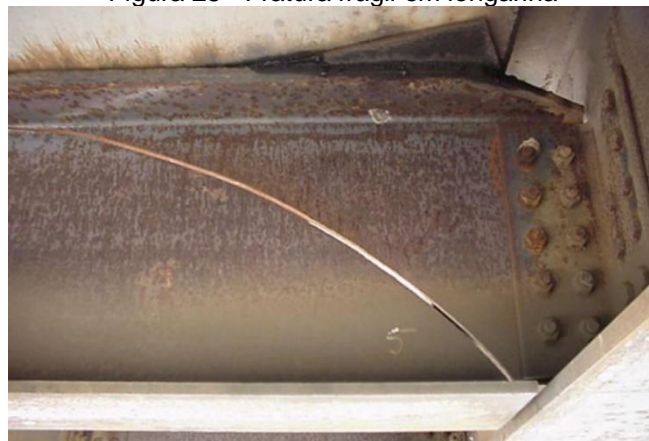
Figura 25 - Fratura frágil em longarina

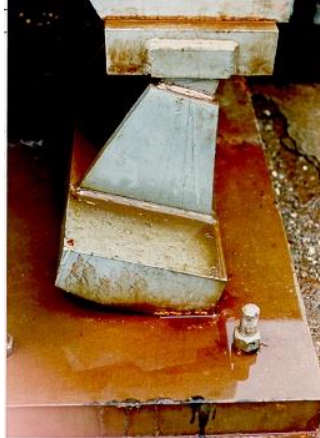
O campo outro ficou para o inspetor relatar anomalias diferentes aos campos existentes, como por deslocamentos excessivos causados por sobrecarga (Figura 26), deformações por impacto (Figura 27) onde se vê uma estrutura danificada por uma enchente e ruptura de elementos (Figura 28).

Figura 26 - Deslocamento excessivo do aparelho de apoio

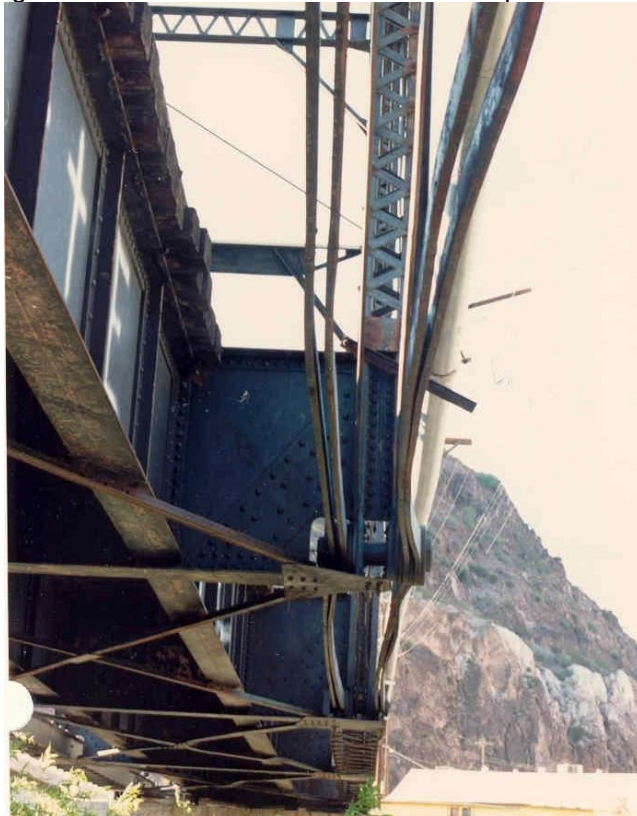
Figura 27 - Dano na corda inferior causado por enchente

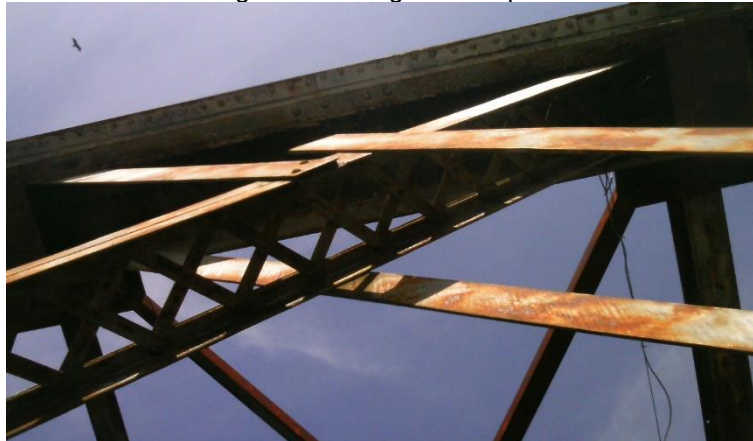
Figura 28 - Diagonal rompida

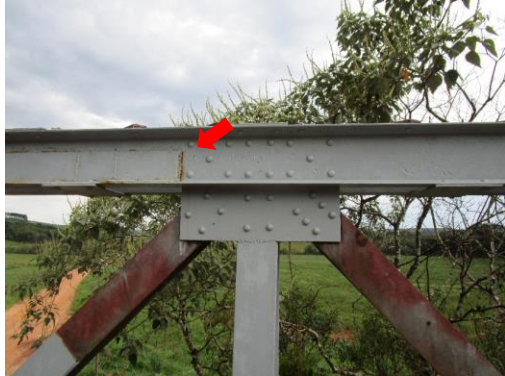
<p>Reforço na corda superior da treliça #2</p>
<p>Item 1.1.1.2</p>

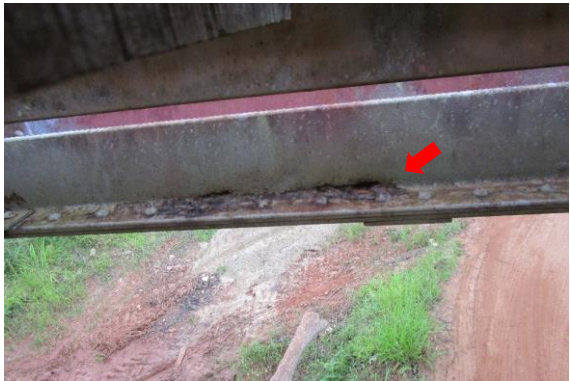
<p>Corrosão pontual moderada na corda inferior.</p>	<p>Item 1.1.1.4</p>

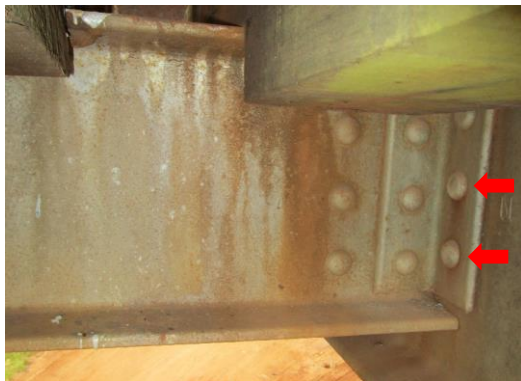
1.1.1.1	Aplicação de reforço na corda superior da treliza #2 devido a corrosão;				
1.1.1.2	Corrosão pontual moderada na corda inferior;				
1.1.1.4	Sinais de três rebites bambos na ligação da longarina com transversina, sendo que em uma ligação de 6 rebites, dois aparentemente estão bambos;

<p>Sinal de movimentação de dois rebites na ligação da longarina #2 com transversina #8 no painel #7</p>
<p>Item 1.1.1.4</p>

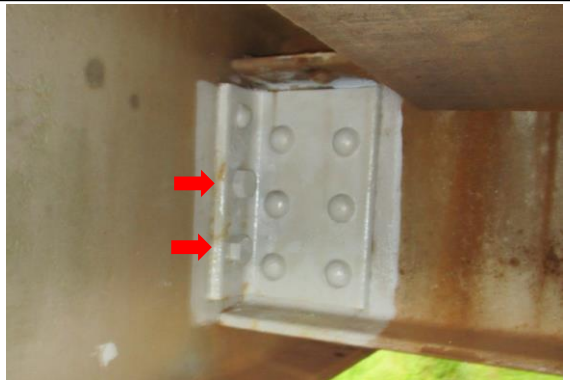
<p>Substituição de alguns rebites por parafusos</p>	<p>Item 1.1.1.5</p>

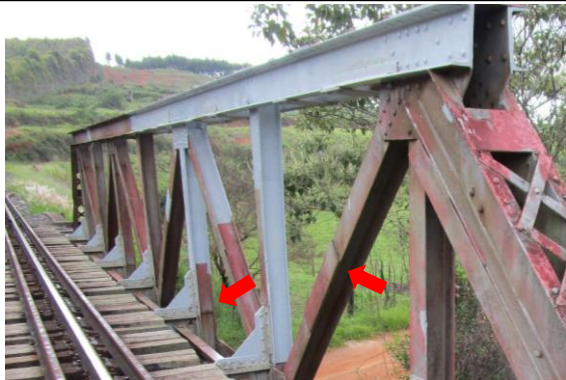
<p>Reforços realizados na treliça #2</p>

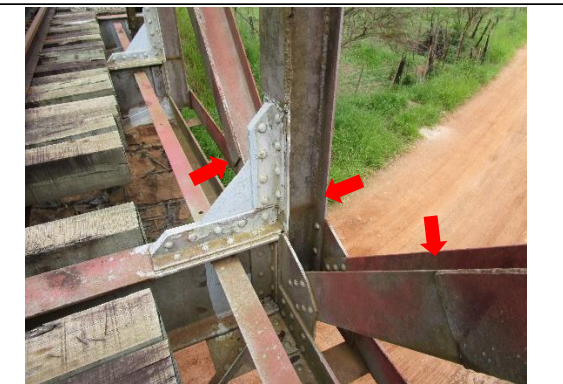
<p>Reforço em diagonais e montantes da treliça #2</p>
<p>Item 1.1.1.4</p>

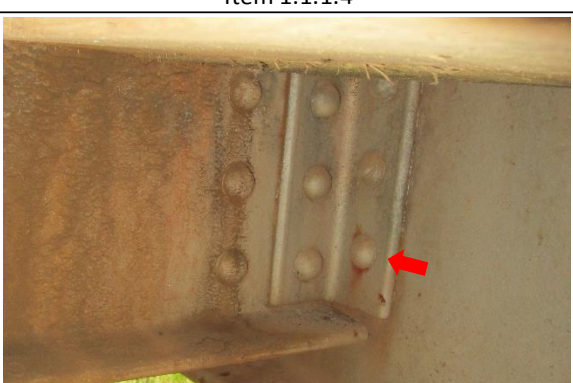
<p>Rebite com sinal de movimentação na ligação da longarina #1 com a transversina #8 no painel #8</p>	<p>Item 1.1.1.9</p>   <p>Vista do contraventamento inferior</p>
