Dissertação de Mestrado

“Avaliação Térmica e Estrutural de Portas Secas Usadas em Fornos de Reaquecimento de Placas para Laminação de Tiras de Aço a Quente”

Autora: Lays Augusta Leal Carvalho

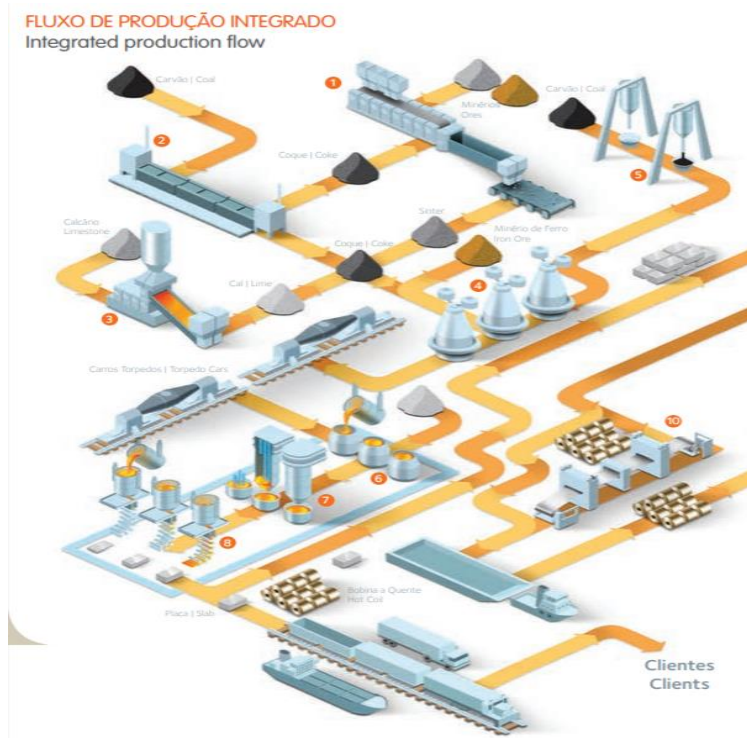
Figura 3.4. Fluxograma de processos da ArcelorMittal Tubarão (Fonte: Catálogo de produtos laminados – Edição 2015 – ArcelorMittal Aços Planos América Latina – Brasil).

A ArcelorMittal Tubarão é uma usina integrada que utiliza o coque como redutor em seus três altos-fornos. O fluxo de produção integrado da usina é mostrado na Figura 3.4.

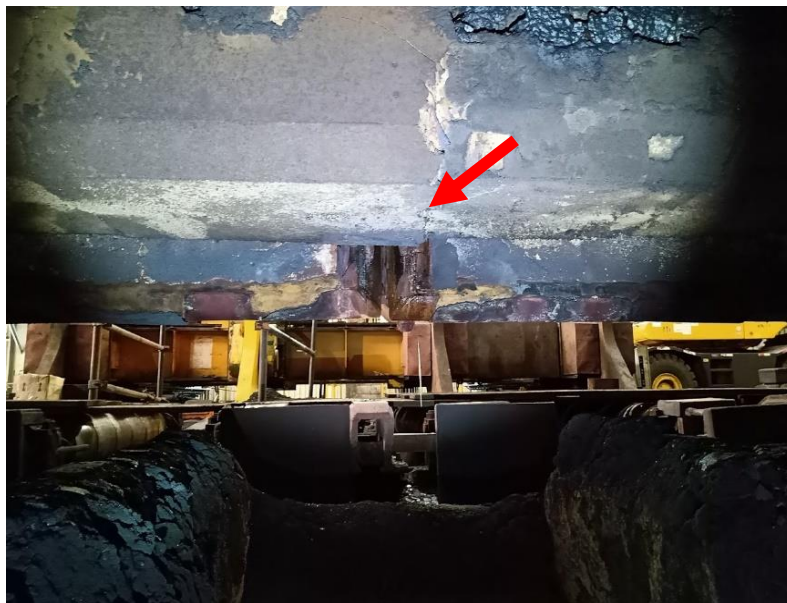
Figura 3.6. Vazamento de água decorrente da água de refrigeração da porta.

O vazamento de água nas portas prejudica o material refratário da porta e também do lintel e as longarinas (*skids*) próximas à porta.

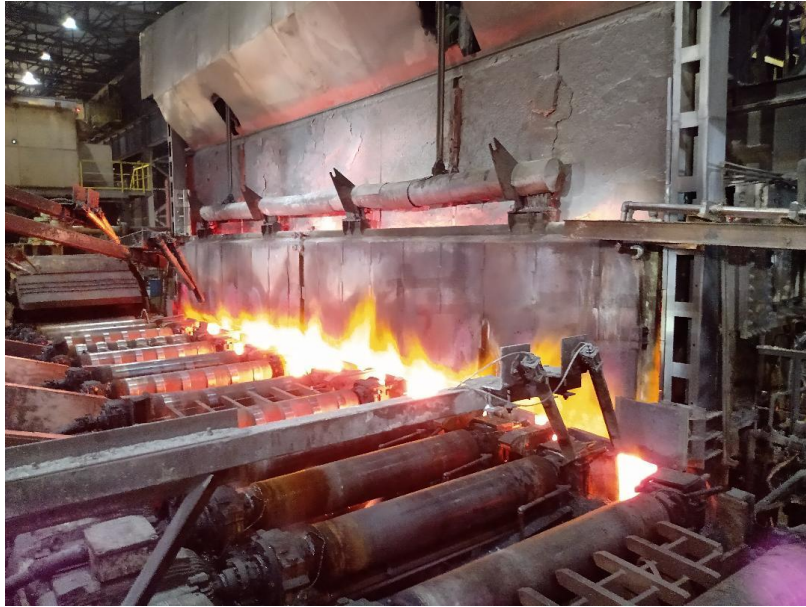
Figura 3.7. Passagem de chama da zona de encharque na porta de desenformamento.

Na Figura 3.7 nota-se a passagem de chama na porta de desenformamento do Forno de Reaquecimento de Placas.

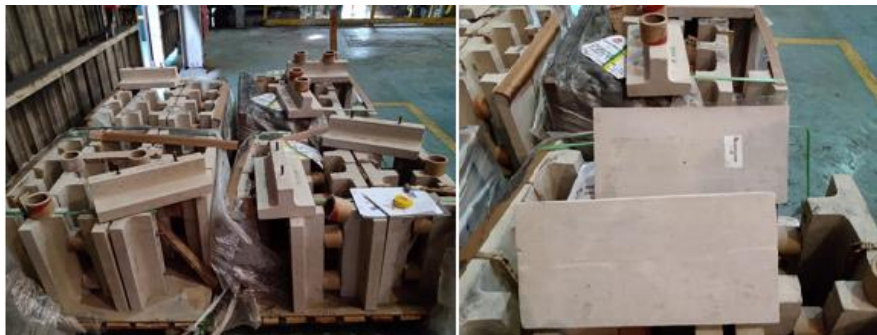
Figura 4.3. Blocos refratários prontos para inspeção

Nos *pallets* observa-se os blocos refratários pré-moldados preparados para a inspeção, foi necessário inspecioná-los dimensionalmente, fazer teste de aparência e de percussão para verificar se a fabricação dos blocos ocorreu de acordo com os requisitos de qualidade requeridos para obter um bom desempenho do material.

Foram inspecionados no total 10 *pallets*, selecionando e retirando aleatoriamente 2 blocos de cada pallet contendo 20 unidades e 1 bloco do pallet com 8 unidades. A Figura 4.3 mostra alguns *pallets* com os blocos refratários pré-moldados prontos para inspeção.

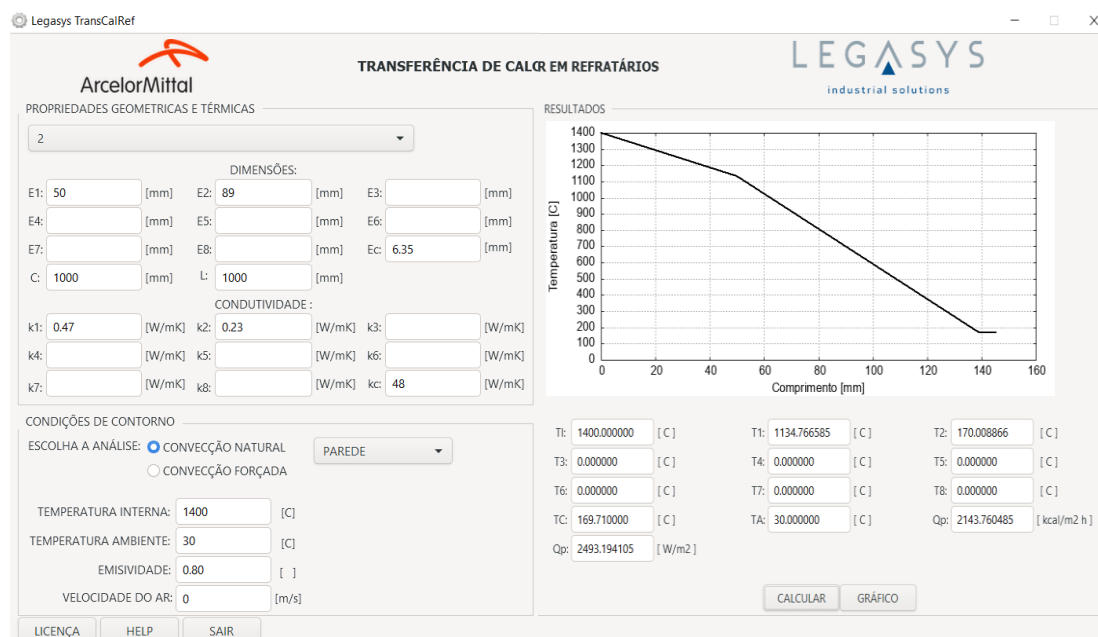
Figura 5.17. Perfil térmico da porta seca

Também foi calculado o perfil térmico da porta seca utilizando o software de transferência de calor em refratários feito pela *LEGASYS Industrial Solution* e utilizado na AMT para o cálculo de perfis térmicos. Como condições de contorno foram utilizados os seguintes dados: o número de materiais refratários utilizados na porta, a espessura de cada um dos refratários, a espessura da chapa metálica, o comprimento e a largura da área considerada no cálculo térmico, as condutividades dos materiais refratários e da chapa metálica, o tipo de convecção (natural ou forçado), a temperatura interna, temperatura ambiente, emissividade e velocidade do ar. Na Figura 5.17 tem-se o perfil térmico calculado.

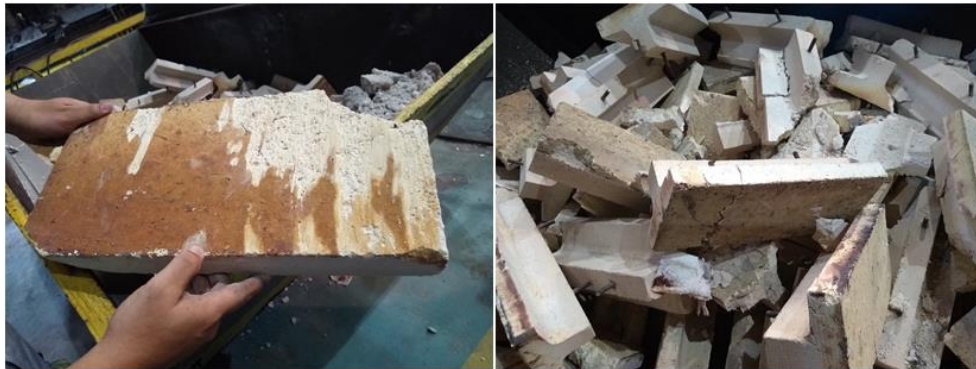
Figura 5.18. Blocos danificados que foram retirados da porta seca.

Observa-se na Figura 5.18 trincas e marcas do atrito proveniente do contato da porta com o forno durante a movimentação para abertura e fechamento da mesma.

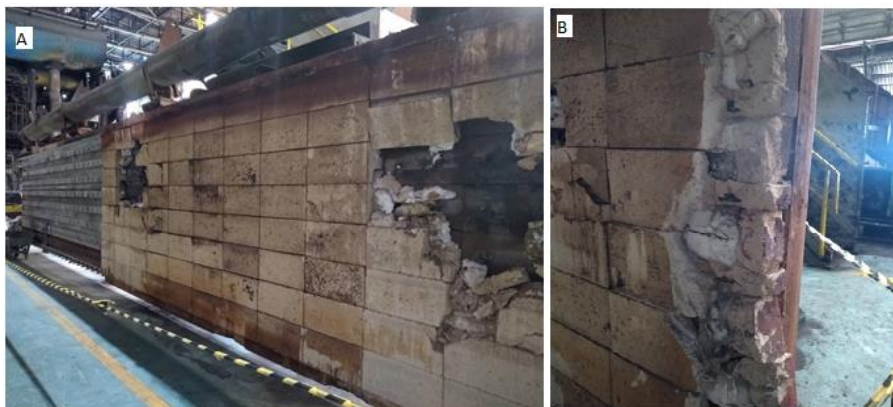
Figura 5.19. Porta seca: A) Vista da metade da porta já desmontada; B) Imagem da lateral da porta.

Na Figura 5.19 observa-se que a porta seca sofreu danos em locais específicos. Devido à problemas de ajustes mecânicos, os refratários foram danificados pontualmente em algumas regiões da porta afetando grande parte dos blocos ao seu redor. Nota-se maior degradação nas laterais e em alguns pontos centrais da porta, o que corrobora com o modelamento realizado, pois as maiores temperaturas se localizam na região central da porta, o que pode ter contribuído para degradação observada nos pontos centrais.

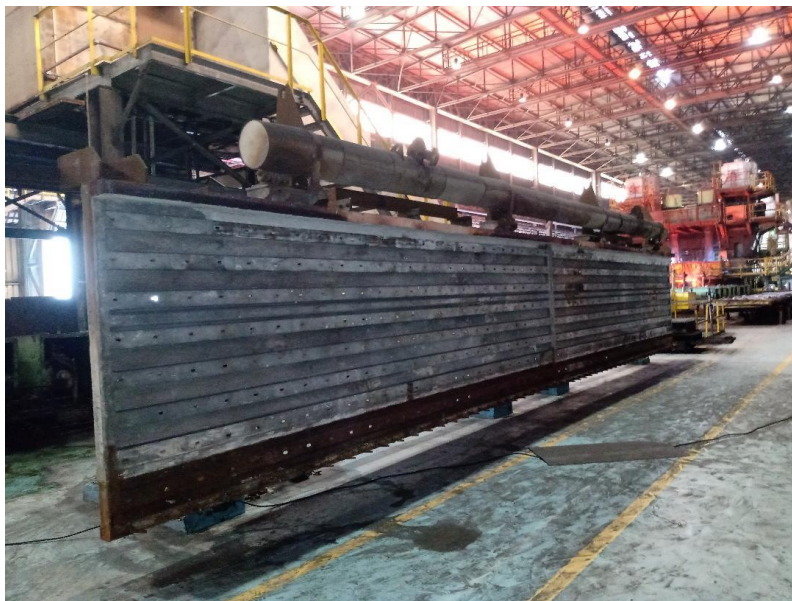
Figura 5.20. Parte estrutural da porta seca.

A Figura 5.20 apresenta a parte estrutural da porta seca que foi reutilizada para montagem dos blocos refratários.

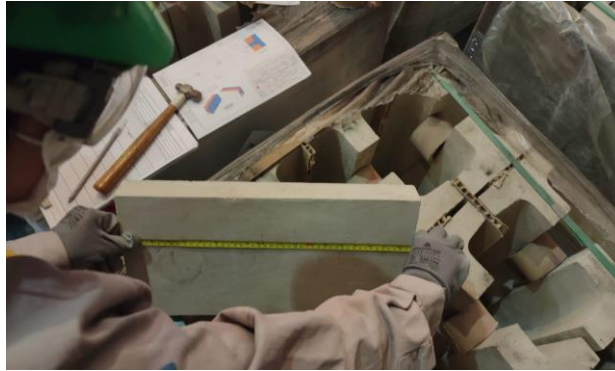
Figura 5.21. Inspeção dimensional nos blocos da porta seca.

O teste dimensional foi realizado com o auxílio de trena manual e foram verificadas todas as medidas dos blocos inspecionados de acordo com as medidas de projeto. A Figura 5.21 mostra a execução da inspeção dimensional nos blocos pré-moldados.

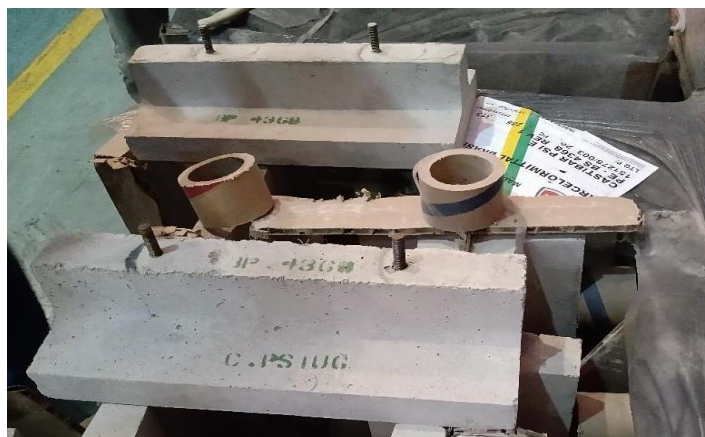
Figura 5.23. Teste de aparência nos blocos pré-moldados

O teste de aparência foi realizado visualmente a partir da observação minuciosa dos blocos refratários. Na Figura 5.23 tem-se uma imagem dos blocos posicionados para realização do teste.

Notou-se em alguns blocos cavidades e defeitos de canto e aresta decorrentes da fabricação do material, mas a dimensão desses defeitos é mínima e não compromete o desempenho do material. Caso os defeitos encontrados fossem muito acentuados, seria inviável o uso dos blocos para a montagem da porta, pois um número considerável desses tipos de defeitos poderia causar danos precoces ao refratário e comprometer o desempenho do material e então seria necessária uma nova fabricação de blocos pré-moldados com acompanhamento minucioso de qualidade de fabricação.

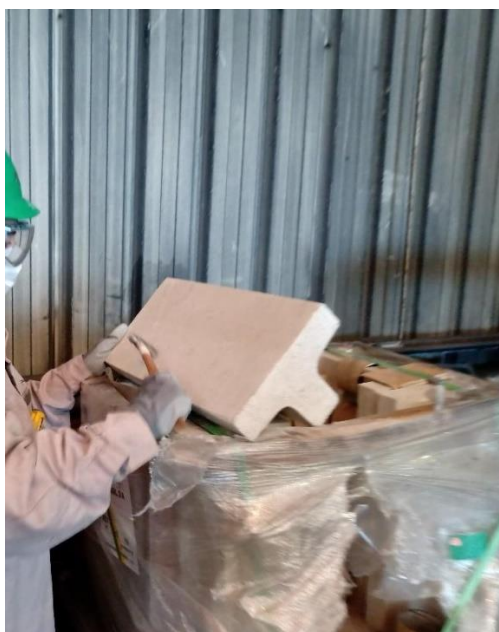
Figura 5.24. Teste de percussão nos blocos da porta seca

O teste de percussão foi realizado em todos os blocos inspecionados com o auxílio de um martelo metálico com cabo de madeira. A Figura 5.24 ilustra a realização do teste.

O teste de percussão foi realizado em toda a extensão dos blocos com o intuito de observar a condição do som apresentado, como todos os blocos apresentaram um som metálico e não oco indica-se que não há trincas internas e o material está em boa condição para uso. Não foi encontrado nenhum defeito, como grandes trincas e cavidades, que pudesse inviabilizar o uso dos blocos na porta.

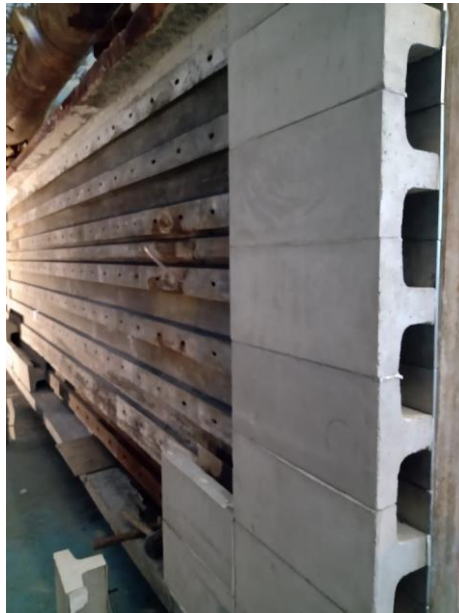
Figura 5.25. Montagem da porta seca.

No dia 10 de agosto de 2021 foi iniciada a montagem da porta seca. A montagem dos blocos refratários pré-moldados foi realizada inicialmente pela lateral direita da porta e os blocos foram dispostos em fiadas verticais, como pode ser visto na Figura 5.25.

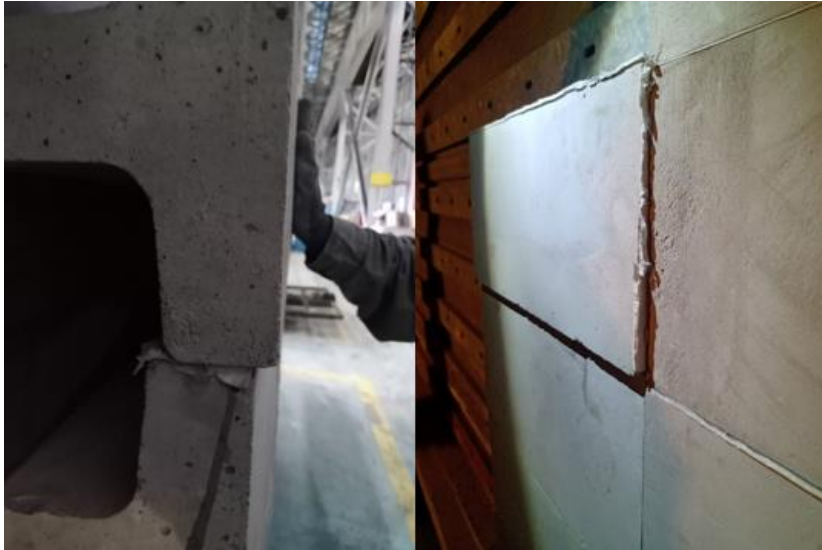
Figura 5.26. Desnível entre os blocos.

nivelamento da estrutura metálica e notaram-se alguns pontos com até 12mm de desnível. A Figura 5.26 apresenta o desnível entre os blocos.

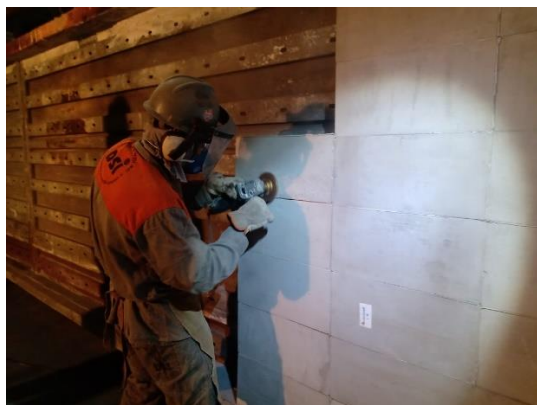
Figura 5.27. Lixamento na face do bloco.

E como solução para diminuir o desnivelamento entre os blocos foi realizado um lixamento na face dos blocos que apresentaram uma protuberância maior em relação aos outros. Conforme mostrado na Figura 5.27.

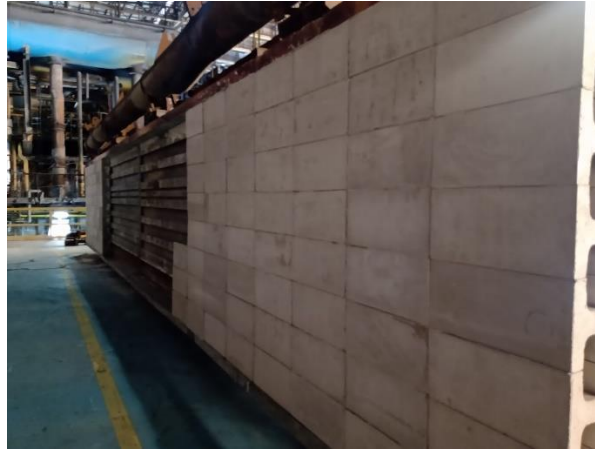
Figura 5.28. Continuidade da montagem da porta.

à dificuldade de montagem na região central da porta ocasionada pelo desnivelamento encontrado na estrutura e para compensar o atraso no cronograma de montagem, de acordo com a Figura 5.28.

A Figura 5.28 apresenta a continuidade de montagem dos blocos pré-moldados na porta. Finalmente a montagem da porta foi concluída com sucesso e a mesma ficou pronta para ser instalada no forno de reaquecimento de placas da laminação de tiras a quente conforme a Figura 5.29.

Após o lixamento os blocos ficaram nivelados e com desvio entre blocos menor do que 5mm. A montagem da porta foi realizada simultaneamente do lado direito e esquerdo, devido

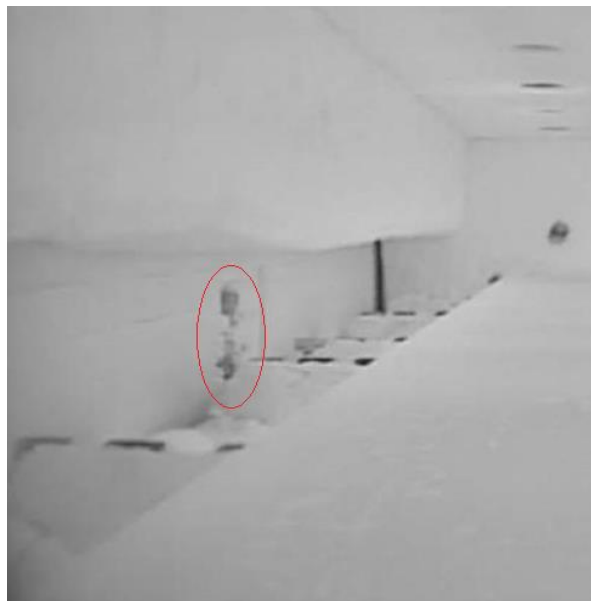
Figura 5.30. Imagem da câmera interna do Forno mostrando a região de queda dos blocos.

A porta seca foi instalada na grande parada programada do LTQ, em novembro de 2021, e funcionou adequadamente durante alguns dias até que foi notada a queda parcial de alguns blocos durante a abertura da porta, conforme pode-se observar na Figura 5.30. De acordo com a imagem apresentada na Figura 5.30, nota-se a queda de alguns blocos localizados no lado direito do desenformamento do forno, no sentido que as placas caminham em direção a linha de laminação. Este comportamento anômalo chamou a atenção, e então durante a parada emergencial necessitou-se de avaliar os danos e buscar pelas possíveis causas do colapso.

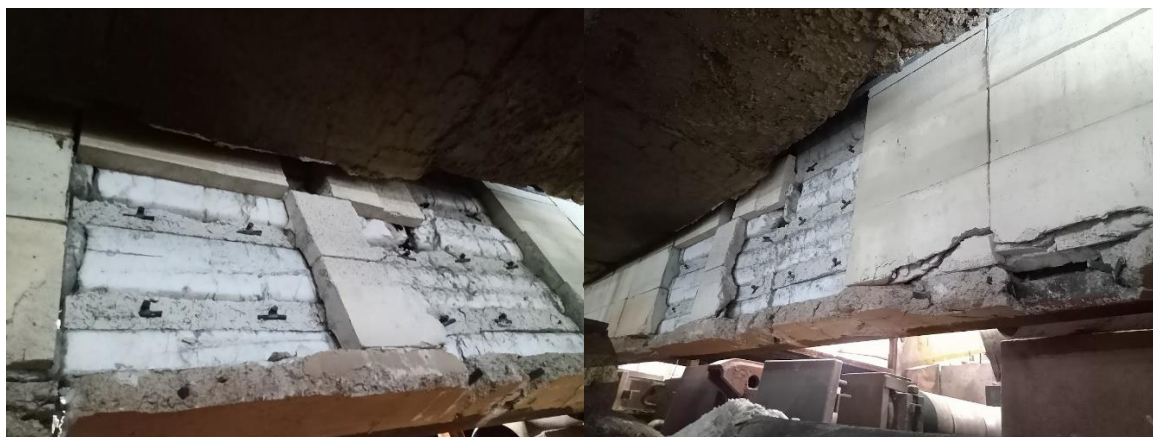
Figura 5.31. Região da porta seca que sofreu queda de blocos.

Na parada emergencial a região que sofreu a queda dos blocos foi inspecionada conforme a Figura 5.31. Na inspeção da porta notou-se atrito de algumas regiões de refratamento da porta com a estrutura do forno, o que causou a degradação de alguns blocos com a abertura e fechamento da porta, levando ao colapso da face dos mesmos. Como pode ser observado, restou apenas o material remanescente da base dos blocos e o preenchimento com os flocos de fibra cerâmica.

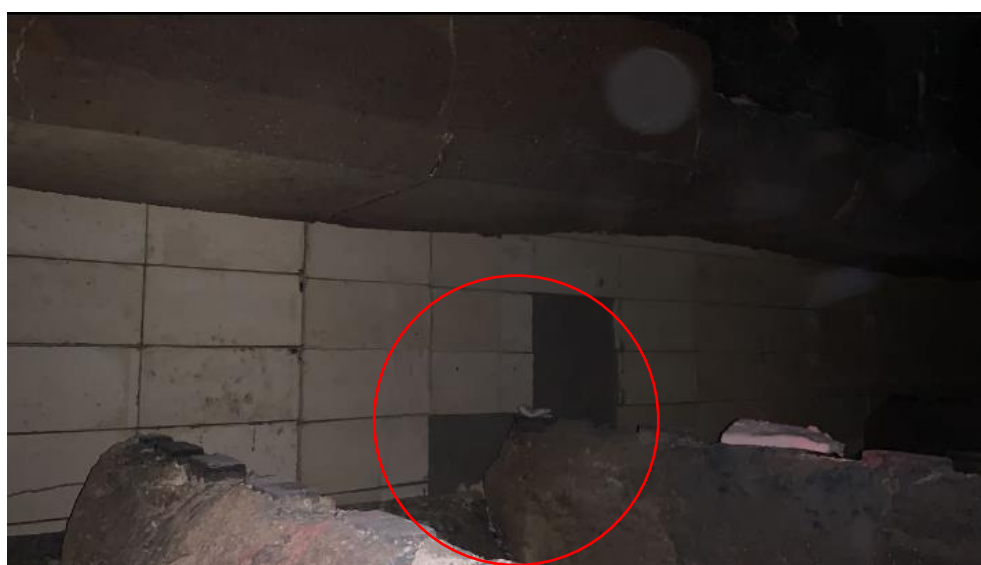
Figura 5.32. Recuperação da região danificada da porta.

A recuperação dessa região da porta foi feita através de calafetação, por meio de manta de fibra cerâmica, e massa isolante para recobrimento, pois não havia tempo suficiente para retirar a porta para trocar os blocos dessa região. A Figura 5.32 apresenta a estrutura após recuperação da porta.

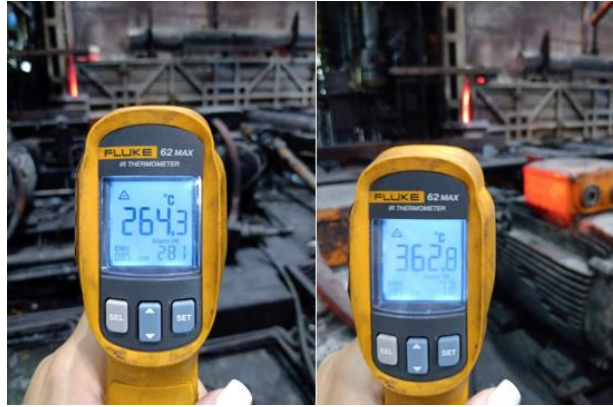
Figura 5.35. Monitoramento térmico da região com desprendimento de bloco.

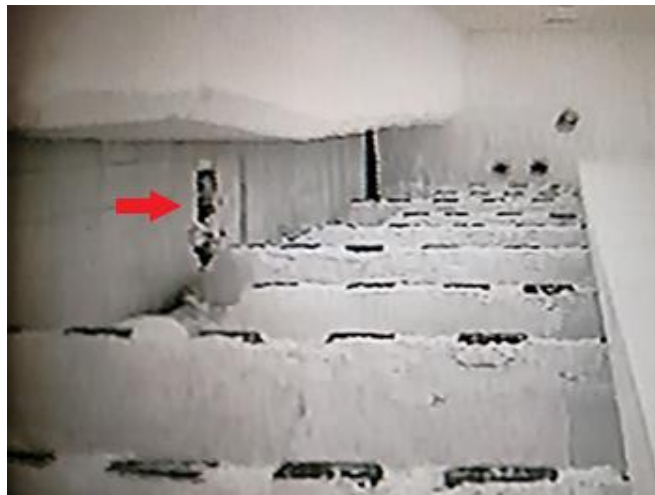
Figura 5.36. Região de desprendimento dos blocos refratários.

Ao longo do uso do equipamento, observou-se o desprendimento de mais alguns blocos. Fato que foi associado a um desajuste da porta em relação a estrutura do forno, sendo necessário o monitoramento térmico contínuo da região. A Figura 5.36 mostra o desprendimento de blocos, aparentemente da mesma região que havia sido recuperada na parada emergencial.

Após a retirada da porta e análise dos danos percebeu-se que devido a falha mecânica e desajuste da parte estrutural do forno, a porta tinha dois pontos de abaulamento e rompeu no ponto de flexão máxima perdendo a sua função estrutural. Notou-se, também, atrito da parte metálica com os blocos refratários em várias regiões da porta. Esse atrito provavelmente aconteceu durante o movimento de abertura e fechamento da porta, o que confirma o desajuste na parte estrutural do forno, afetando significativamente o revestimento refratário da porta, degradando e levando ao colapso de alguns blocos, além de gerar o surgimento de pontos de alta temperatura na estrutura da porta.

A medida a ser tomada é o levantamento topográfico dos fornos para adequação da parte estrutural das portas conforme o *as built* do forno para que sejam evitados os problemas de degradação de refratários devido a desajustes dimensionais.

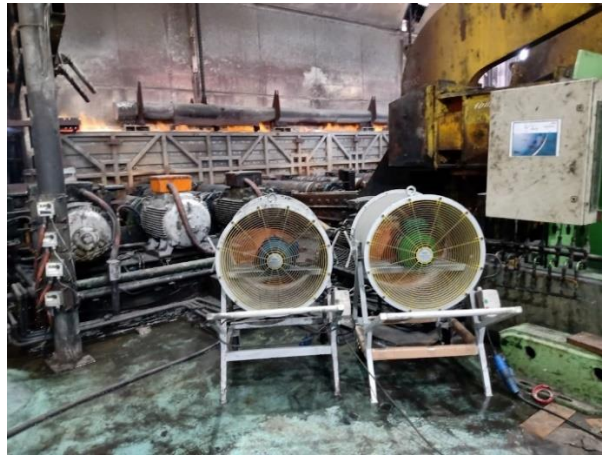
Figura 5.37. Ventiladores utilizados para minimizar a temperatura da parte estrutural da porta

Após a queda dos blocos notou-se pontos quentes na parte estrutural da porta, portanto, recomendou-se a instalação de ventiladores direcionados para a região afetada com o intuito de minimizar o aumento de temperatura da região. A Figura 5.37 mostra os ventiladores instalados e direcionados para a estrutura posterior da porta seca.

Com o uso de ventiladores em ambos os lados dos fornos a temperatura da região foi minimizada, o acompanhamento térmico da região após a instalação dos ventiladores mostrou que a temperatura se manteve estável em aproximadamente 400°C.

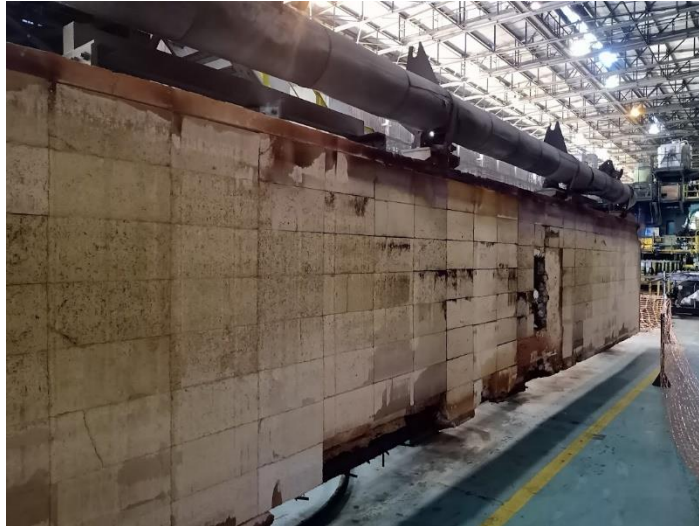
Figura 5.39. Condição da porta seca após ter sido retirada do forno.
