**Dissertação de Mestrado**

**REAVLIAÇÃO GEOTÉCNICA DAS  
ANCORAGENS DE UMA ESTRUTURA DE  
CONTENÇÃO COM PATOLOGIAS  
DIVERSAS**

**PROGRAMA DE PÓS-GRADUAÇÃO EM GEOTECNIA DA UFOP**

**OURO PRETO – NOVEMBRO DE 2020**

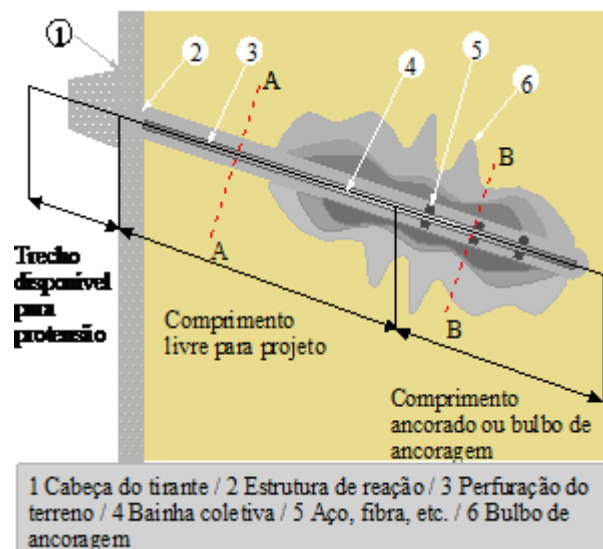
- a) cabeça: é a extremidade que fica fora do terreno, sendo a parte que suporta a estrutura que, por sua vez, contém a massa a ser estabilizada;
- b) trecho ancorado ou injetado é a outra extremidade da ancoragem que transmite ao terreno a carga de tração, sendo constituído pela barra envolvida por calda de cimento injetada;
- c) trecho livre é o trecho intermediário entre a cabeça e o trecho enterrado, que transmite as cargas de tração entre a cabeça e o trecho ancorado.

Figura 2-1 - Partes Constituintes do Tirante (Adaptado da Solotrat, 2018).

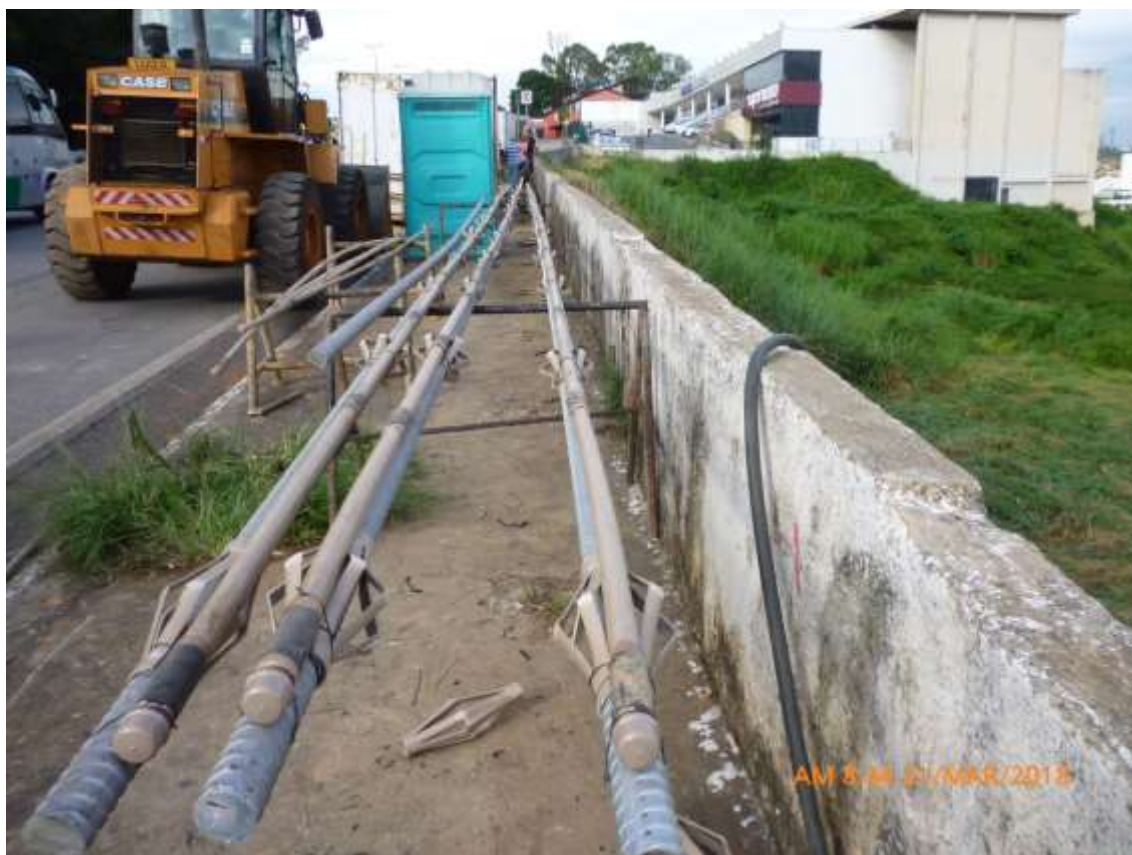
Figura 2-3 - Tirantes da estrutura sendo montados (DEER, 2018).

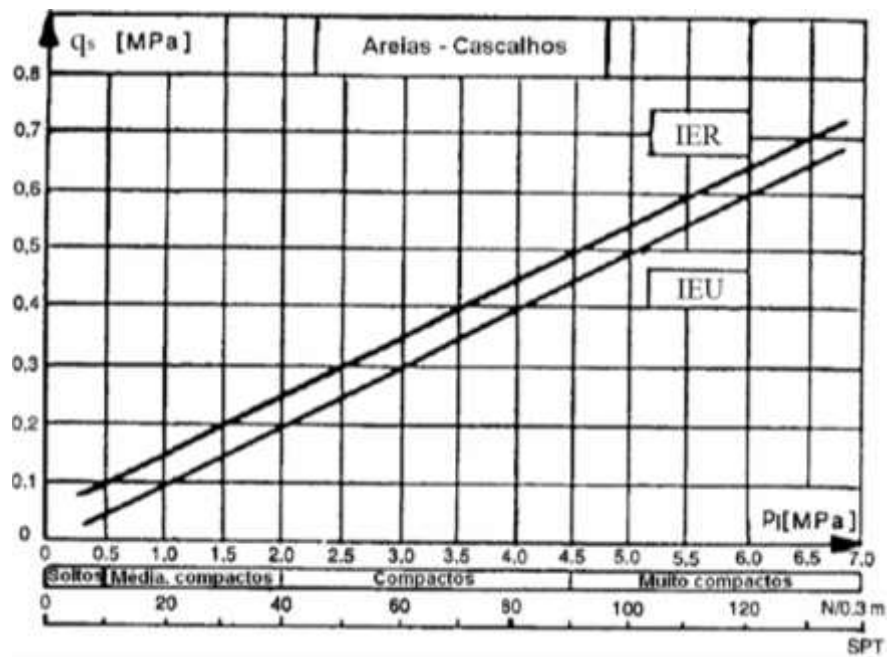
Figura 2-5 - Ábaco para determinação do valor de  $q_s$  solos granulares. (Bustamante e Doix, 1985).

A metodologia utilizada por Bustamante e Doix (1985), ao comparar os solos granulares com os solos argilo-siltosos (Figura 2.5 e 2.6), permite concluir que injeções múltiplas possuem maior influência que injeção em única fase. Contudo, isso contraria os ábacos, visto que as areias possuem maior grau de injetabilidade. Essa divergência se deve em omitir fatores executivos para formação da metodologia (Souza, 2001 apud Porto, 2015).

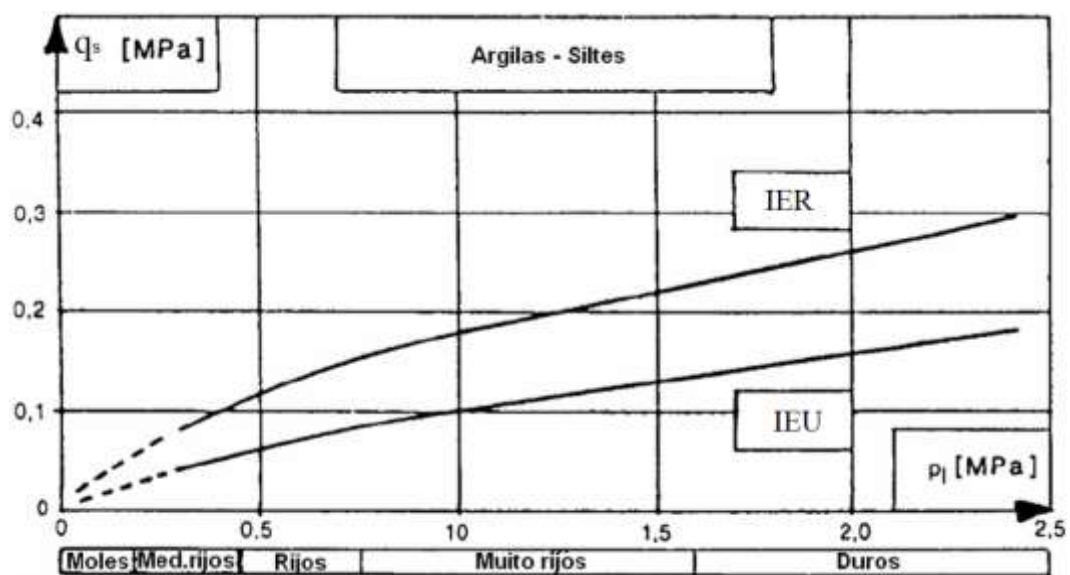
Figura 2-6 - Ábaco para determinação do valor de  $q_s$  solos argilosos e siltosos. (Bustamante e Doix, 1985)

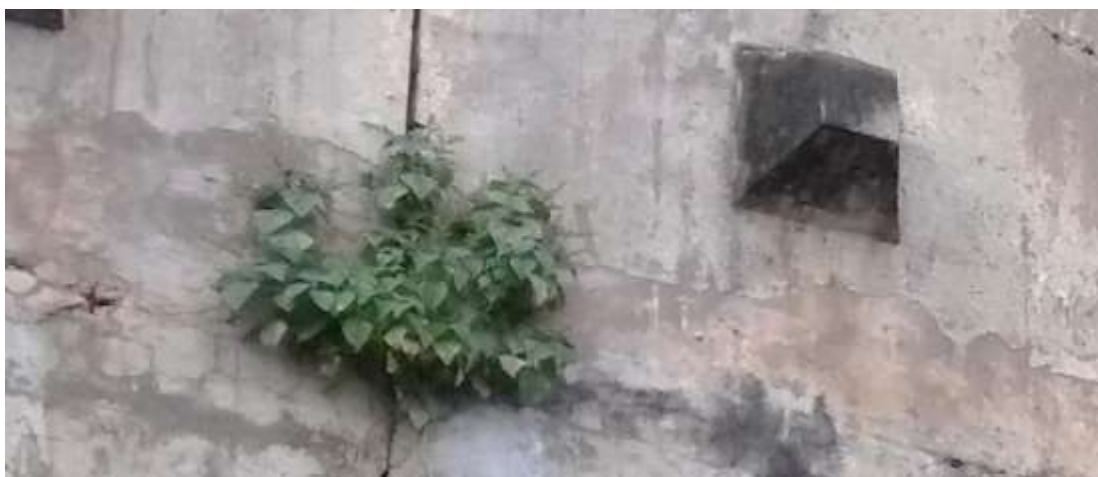
- Deslocamentos: ao executar o processo descendente da cortina pode causar movimentação dos painéis superiores, que no final da concretagem afeta a capacidade de suporte desta estrutura (Figura 2.16).
- Surgência de água: drenagem inferior com problemas de funcionamento e sistema de vedação da junta mal executado. Ao longo de grandes períodos pode provocar fuga de finos.
- Fuga de finos: a perda de material da cortina que pode provocar perda de protensão dos tirantes, subsidência e deslocamentos.
- Vegetação: originada da má vedação das juntas juntamente com umidade comprometendo a função das juntas e drenos (Figura 2.15).

Figura 2-15 - Vegetação na junta da contenção da Avenida Nossa Senhora do Carmo. (DEER, 2018).

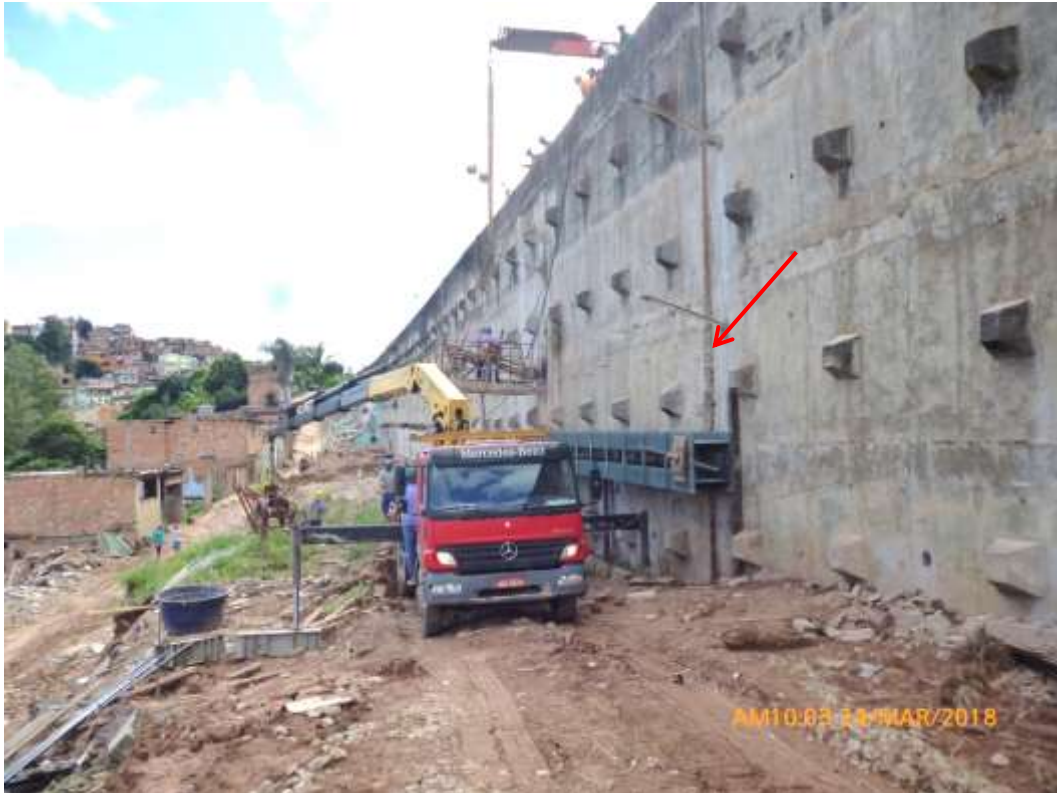
Figura 2-16 - Deslocamento das juntas na contenção da Avenida Nossa Senhora do Carmo. (DEER, 2018).

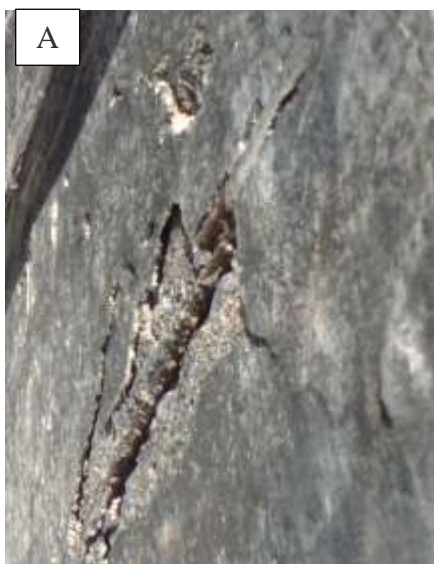
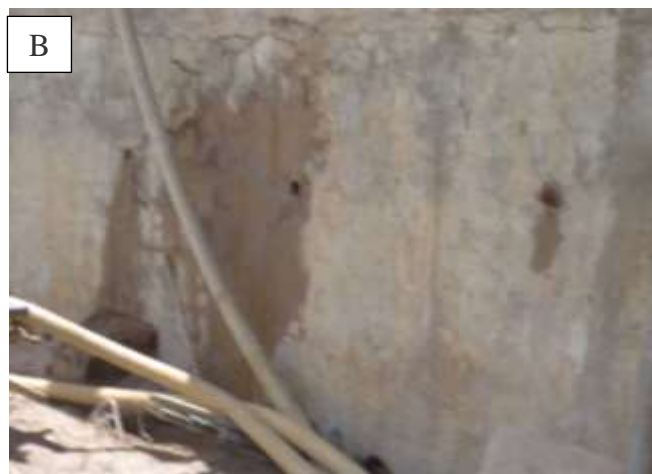
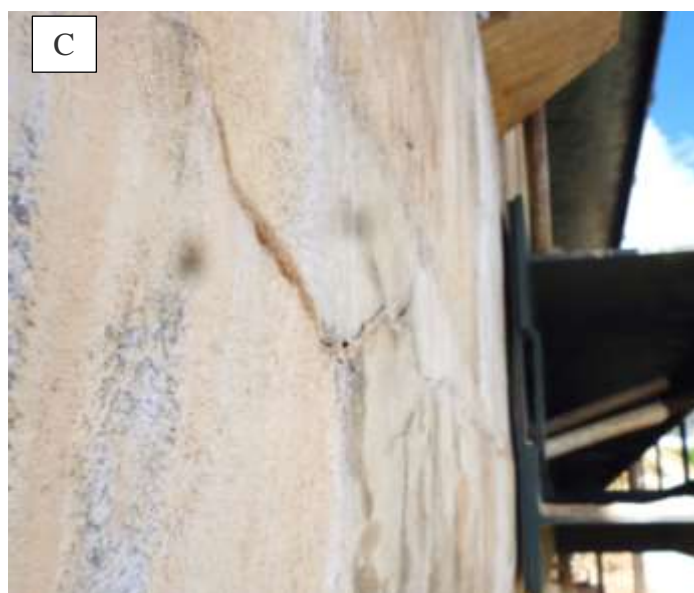
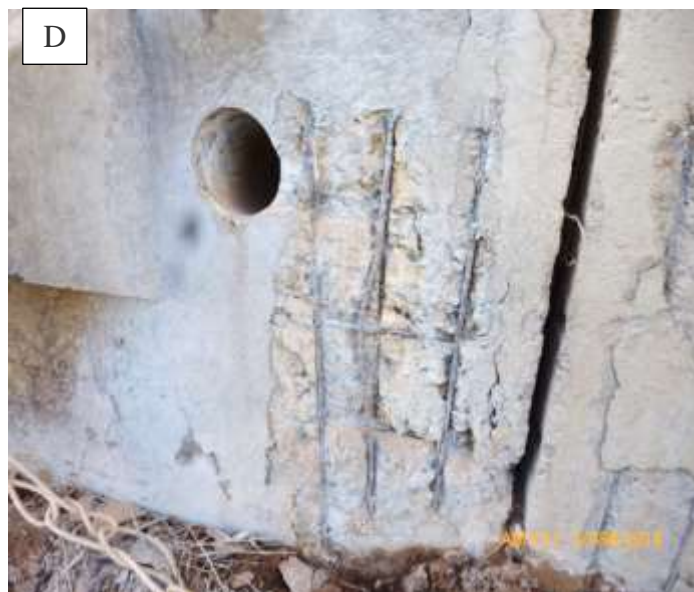
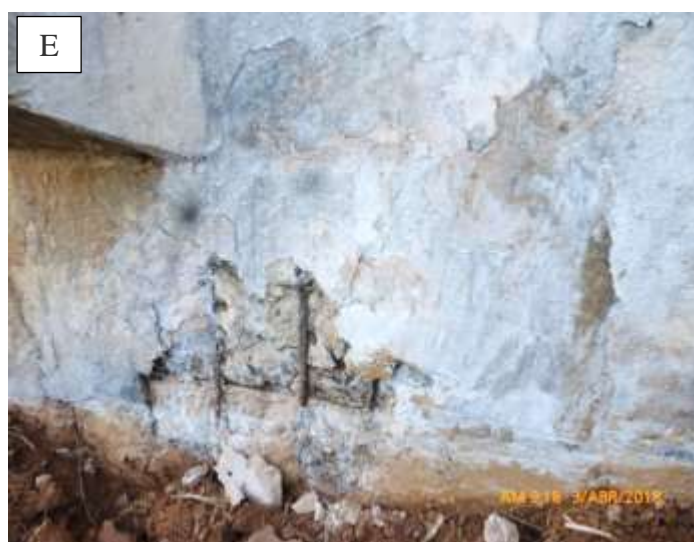
Figura 2-17 - Patologia no painel de concreto da Avenida Nossa Senhora do Carmo. (A, D e E) Desagregação e Corrosão, (B) Surgência de água, (C) Fissuração (DEER,2018).

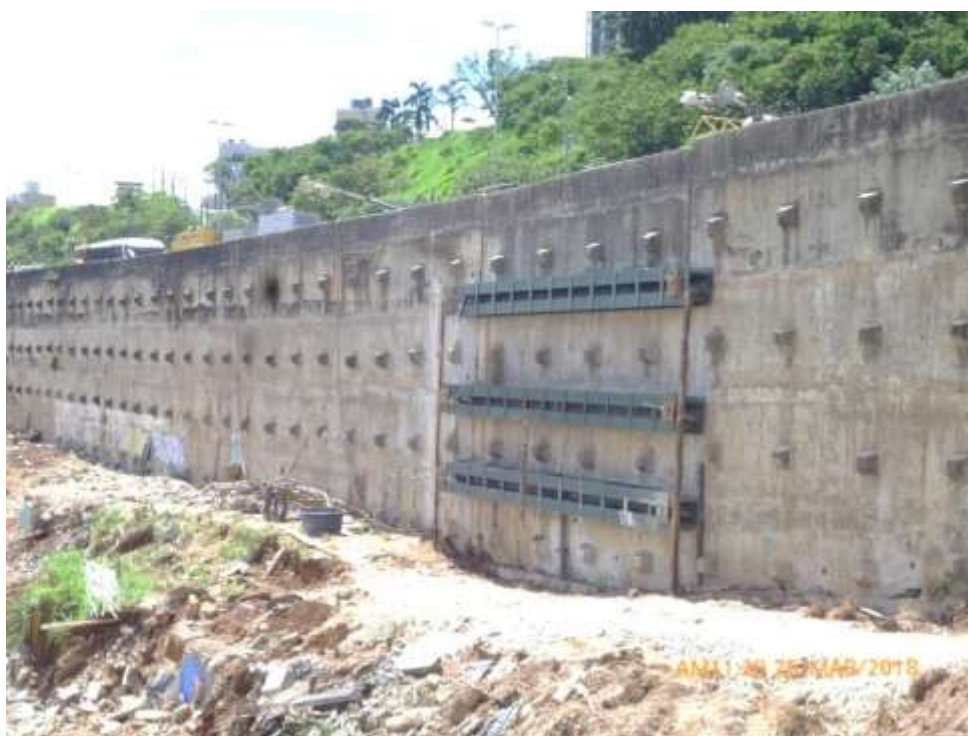
Os operários começaram o processo de estabilização do painel crítico (painel 11), o qual apresentava um deslocamento na junta de 10cm, ou seja, encontrava-se em risco emergencial. Desta forma, os trabalhadores realizaram um reforço provisório (conforme expõe Figura 3.4) com implantação de três vigas metálicas ancoradas nos painéis vizinhos através de tirantes com diâmetro de 47mm e carga trabalho de 833,57 kN. Também, os empuxos do maciço precisavam ser aliviados, logo foram instalados drenos horizontais profundos (DHP).

Figura 3-4 - Reforço provisório do painel 11 – Painel crítico (DEER, 2018).

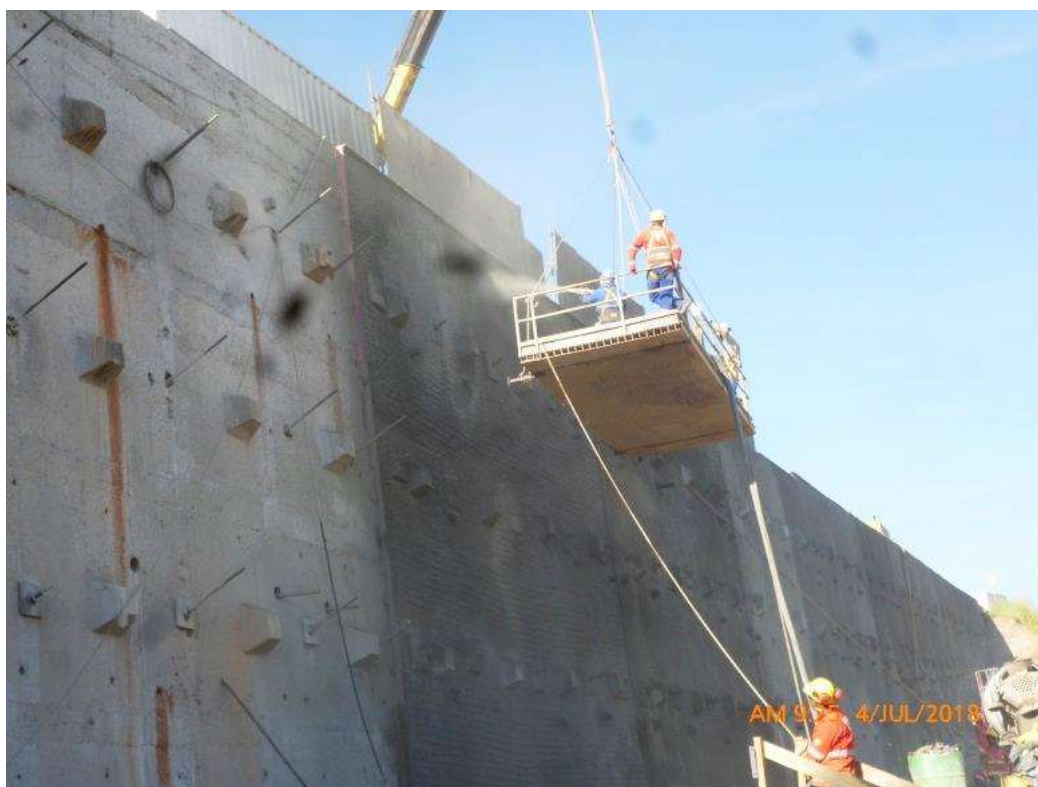
Figura 3-5 - Implantação de 308 novos tirantes e concretagem de 15 cm. (DEER, 2018).

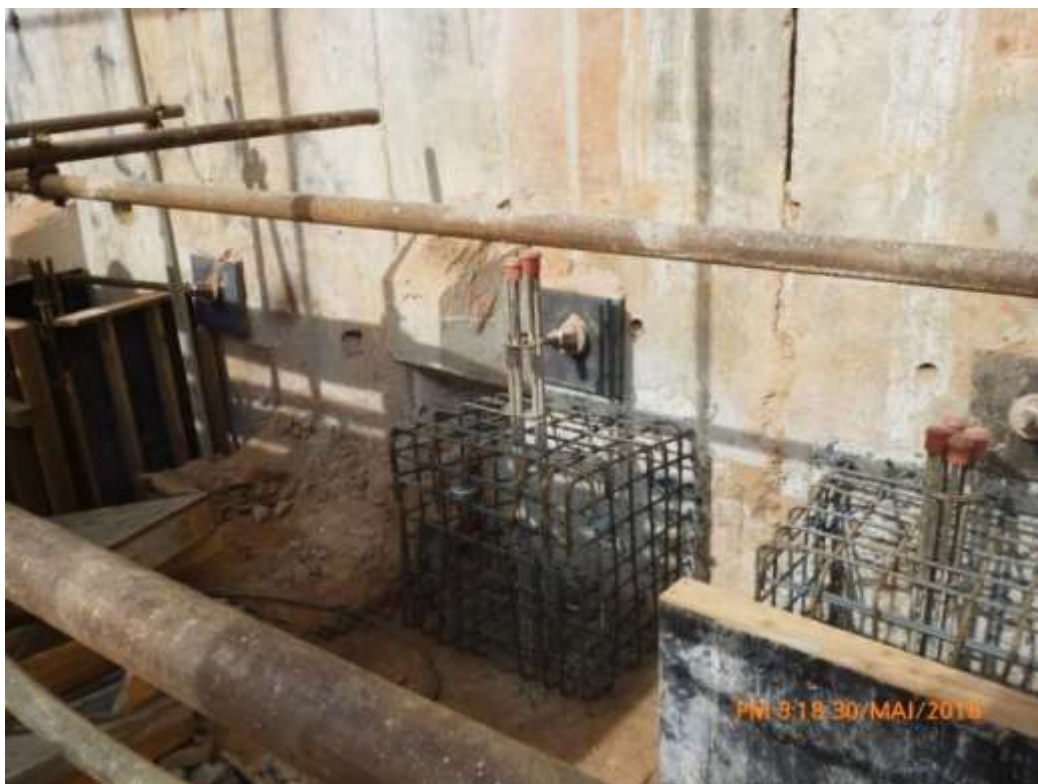
raiz ( $\Phi 200\text{mm}$  em solo e  $\Phi 150\text{mm}$  em rocha) como observado na Figura 3.6.

Figura 3-6 - Reforço da fundação com blocos e estaca raiz. (DEER, 2018).

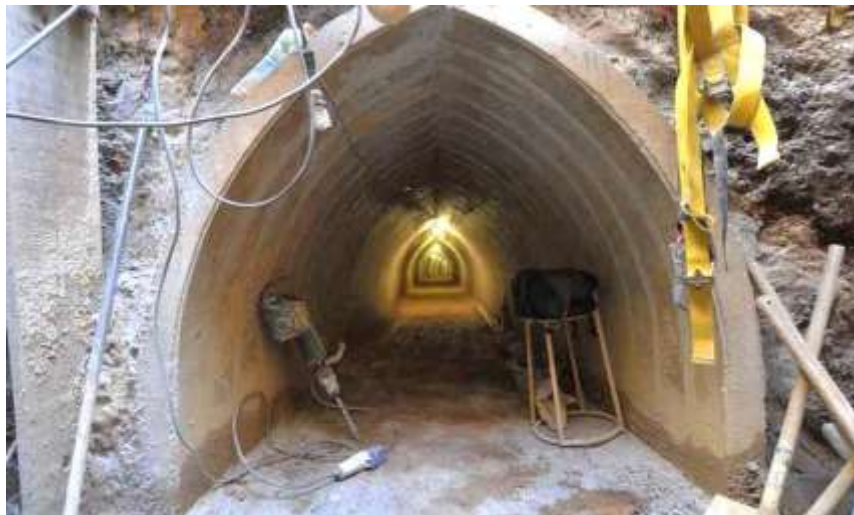
Figura 3-7 - Túnel Bala (Estado de Minas, 2018).

Na ocasião da intervenção, diante a ineficiência do antigo sistema de drenagem que encontrava-se todo danificado, os engenheiros optaram por implantar um novo sistema de drenagem pluvial na área. O projetista responsável optou pela execução de um sistema de captação não destrutivo, conhecido como túnel bala demonstrado na Figura 3.7, com comprimento da ordem de 143 metros. Por outro lado, os sistemas de drenagem de bueiros existentes sob o maciço encontravam-se danificados com risco de ruptura interna, logo os operários realizaram um preenchimento com injeção de concreto auto adensável. Na extremidade da cortina atirantada executou-se um muro de arrimo de flexão para conter o talude. Na última etapa de recuperação, a cortina teve uma conformação no passeio, guarda-corpo, sarjeta, nova camada de pavimentação e implantação de drenagem sob a pista (instalação de novos bueiros convencionais com 63 metros de extensão).

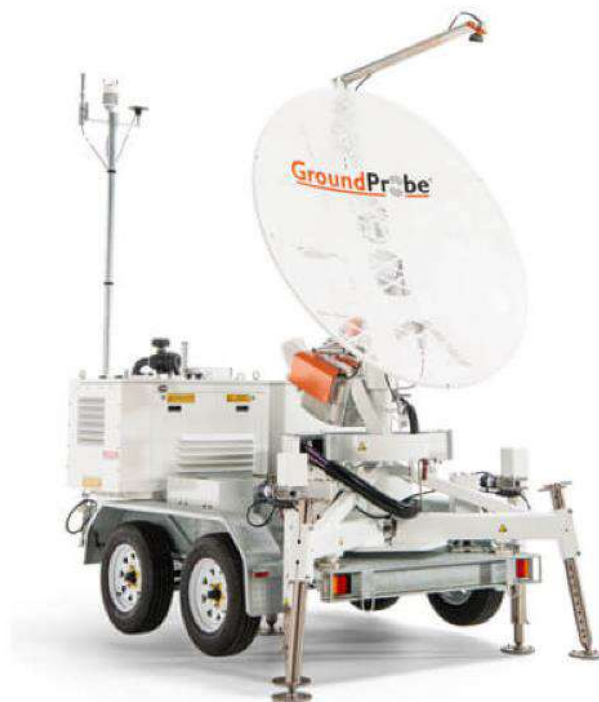
Durante toda a execução da recuperação da estrutura para garantir a segurança, a defesa civil instalou um radar de alta tecnologia (SSR-XT) em frente à estrutura. Esse radar monitorava a estrutura vinte e quatro horas e é capaz de registrar deslocamento de 0,1 milímetro de terra. O SSR-XT, representado na Figura 3.8, monitora os movimentos dos taludes através de um feixe em forma de lápis fino que varre em um padrão de quadriculação para fornecer imagens 3D completas, garantindo monitoramento em tempo real. Assim, o maciço do muro era controlado via satélite e caso qualquer deslocamento excessivo fosse registrado um alarme iria repercutir, desta forma seria possível realizar uma intervenção no resto da pista e paralisar os trabalhos.

Figura 3-8 - Radar de monitoramento. ( <https://www.groundprobe.com/product/ssr-xt/?lang=pt-pt->, acesso 23-03-2019).

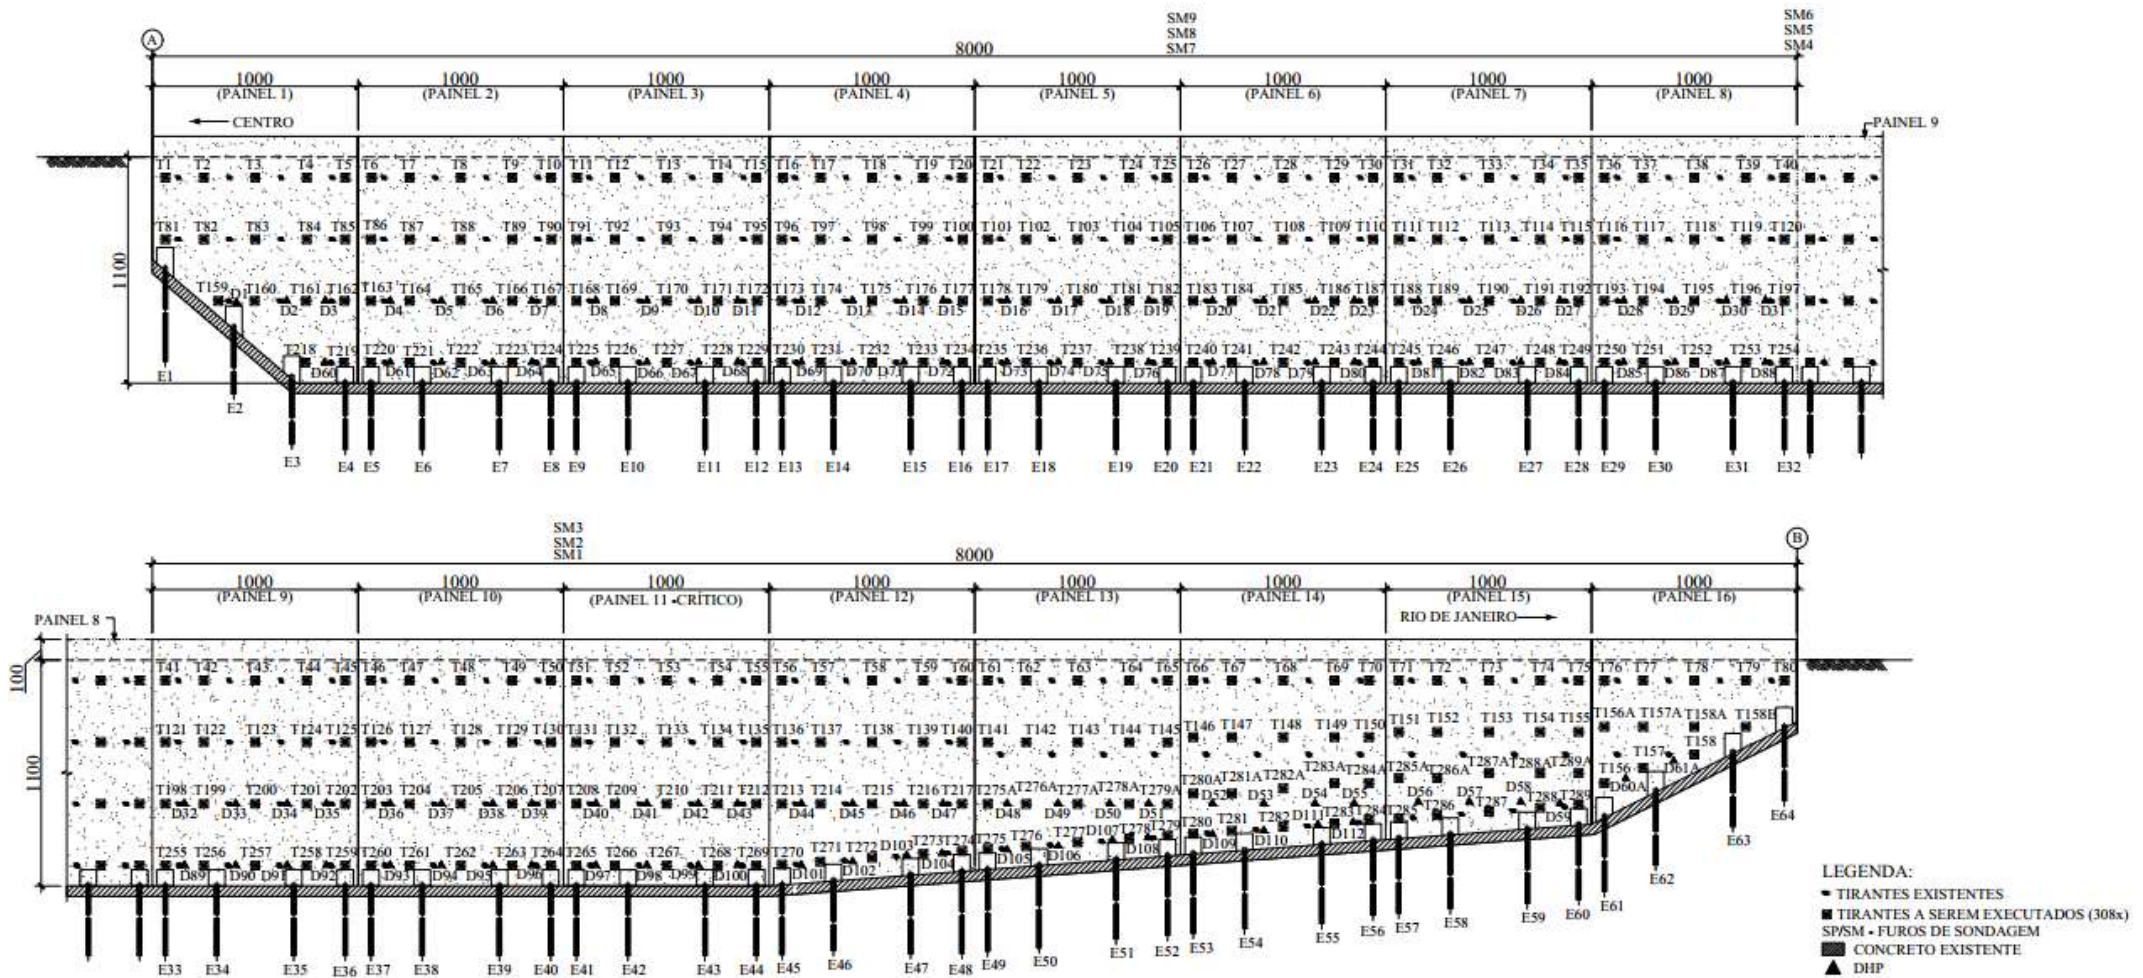
Na Figura 3.9 tem-se a representação da cortina atirantada em estudo que é subdividida em 16 painéis de 10m por 11m. Nesta cortina foram implantados 308 novos tirantes, 64 blocos com 1 estaca raiz e drenos de fundo.

Figura 3-9 - Projeto da cortina atirantada da Avenida Nossa Senhora do Carmo. (Criar Engenharia S/A).

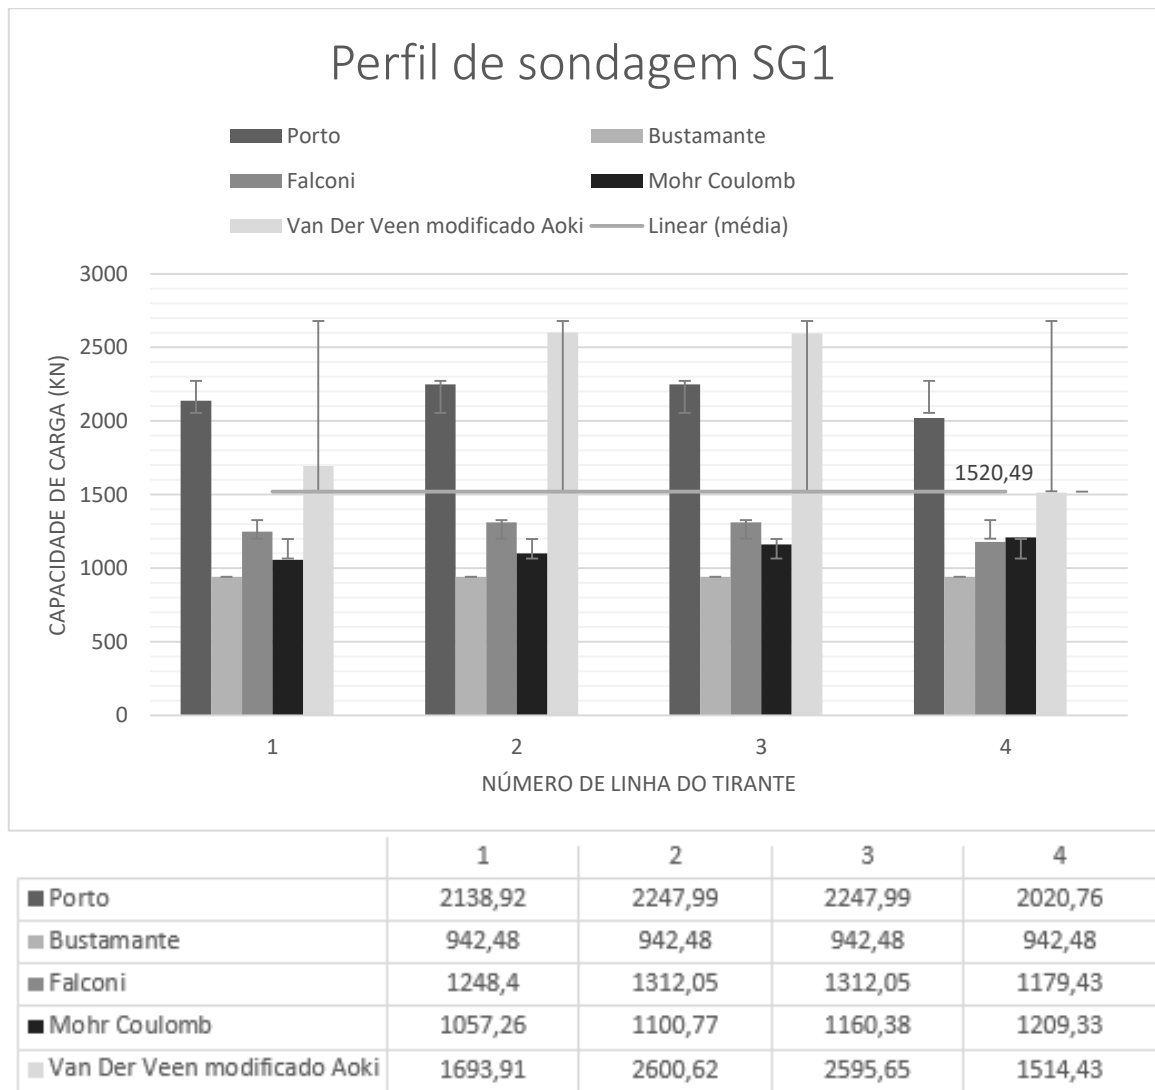
Além disso, em todos os gráficos apresentados, de uma linha de ancoragem de tirante para outra, ocorreu variação em grande parte dos métodos utilizados para calcular a capacidade de carga, com exceção da Figura 4.1 em que pelo método de Bustamante e Doix (1985) se manteve o valor de 942,48 kN para todas as linhas de ancoragem de tirantes (Linha 1, Linha 2, Linha 3 e Linha 4). Este mesmo valor de capacidade de carga por Bustamante e Doix (1985) se justifica porque os SPT's apresentados em todos os tirantes da Linha 4 são altos, caracterizando um solo duro e definindo uma mesma resistência ao cisalhamento para todos os tirantes.

Figura 4-1 - Gráfico de perfil de sondagem SG1, comparação entre capacidade de carga por linha.
