DISSERTAÇÃO DE MESTRADO

“Investigação da influência do tratamento com permetrina nas propriedades de combustão da Imbuia (*Ocotea porosa*) da estrutura de cobertura do Santuário de N. Sr.^a da Conceição de Antônio Dias, Ouro Preto-MG”

Autor: Paola de Macedo Gomes Dias Villas Bôas
Orientador: Prof. Dr. Antônio Maria Claret de Gouveia

Junho de 2021

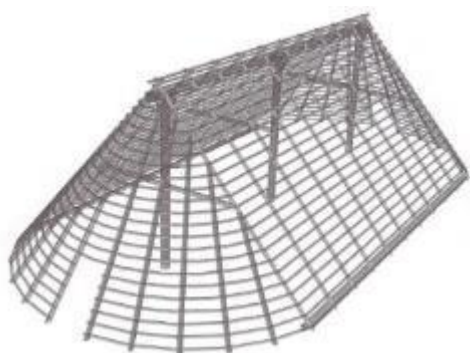
Figura 3-3: Perspectiva da estrutura da casa *Ini*.
Fonte: PORTOCARRERO, 2018, p.136.

A construção se inicia por uma linha de três esteios, *kurarakje'y*, com 25cm de diâmetro, que suportam a viga de cumeeira, *kaykje'y*, que por sua vez recebe as terças-vigas, *takykey*, com cerca de 10cm de diâmetro, amarradas com imbirá, ju'u. Sobre essa estrutura são dispostas ripas, *kuátakje'y*, com espaçamento de 20cm entre si, e que recebem as folhas de guariroba, *kuny-já-waly*, como cobertura. Internamente são colocadas quatro travessas que cumprem a função de travamento, estando as duas mais altas a cerca de 2,80m do solo, e as mais baixas a 2,00m de altura[...] as primeiras estão presas apenas nas vigas-terças da cobertura-parede, enquanto as outras duas, estão amarradas nos dois esteios mais próximos das entradas, e também presas nas vigas-terças.

Os esteios fincados na terra, *pata*, podem ser de pindaíva, goiabeira do mato ou canela; a cumeeira e as vigas são de madeira de pindaíva, sendo as ripas feitas de canela amarradas com imbirá, e as travessas para o travamento são de cedrinho (PORTOCARRERO, 2018, p.132).

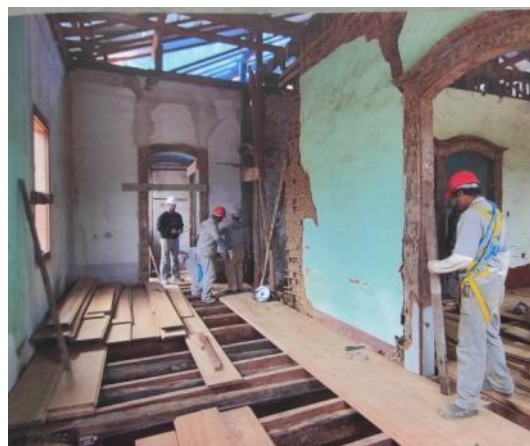
Figura 3-7: Estrutura em gaiola de madeira da Casa Bernardo Guimarães, FAOP. Fonte: FAOP, 2008, p.41.

Assim, nas casas residenciais ainda preservadas nos seus sistemas construtivos originais, a madeira é utilizada essencialmente da seguinte maneira: sobre um baldrame em pedra argamassada ou seca, normalmente acima do nível do solo¹⁰, é apoiada uma estrutura autônoma de madeira, como uma gaiola, formada por uma viga baldrame que faz o travamento inferior dos esteios embutidos na base, e na parte superior a amarração do quadro é feita pelos frechais, que também compõem a estrutura do telhado (Figuras 3-6, 3-7 e 3-10). No caso dos sobrados, uma peça intermediária é disposta na horizontal, a madre, com a função de aliviar as tensões dos esteios e também para apoiar os barrotes que sustentam o piso do segundo pavimento e o forro do primeiro. Essas peças principais possuem secção que podem variar de 15 a 30 cm, dependendo dos esforços aos quais são solicitadas.

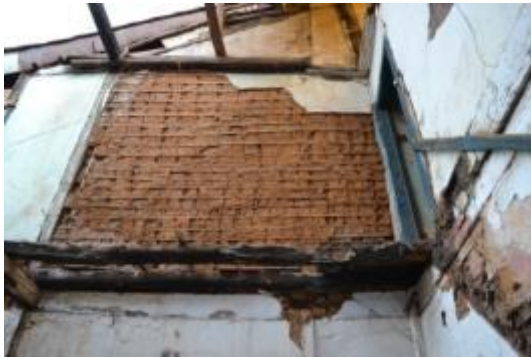
Figura 3-10: Trecho de parede com sistema construtivo em pau a pique à mostra. Foto: Ney Nolasco, 2008.

Para vedar os planos é então utilizado o pau a pique, onde o suporte é uma trama de paus, sendo os de maiores diâmetros (aproximadamente entre 10 e 15cm) dispostos na vertical e encaixados ou pregados na viga baldrame e no frechal ou na madre. As ripas ou varas de taquara são amarradas com fibra natural (cipó e embira) ou couro perpendicularmente às peças da vertical, de um lado e de outro, no mesmo nível ou alternadas. Essa trama é preenchida com o barro, reforçado com fibras ou não, ficando a parede ao final com espessura entre 15 e 25cm mais ou menos (Figura 3-8 a 3-10).

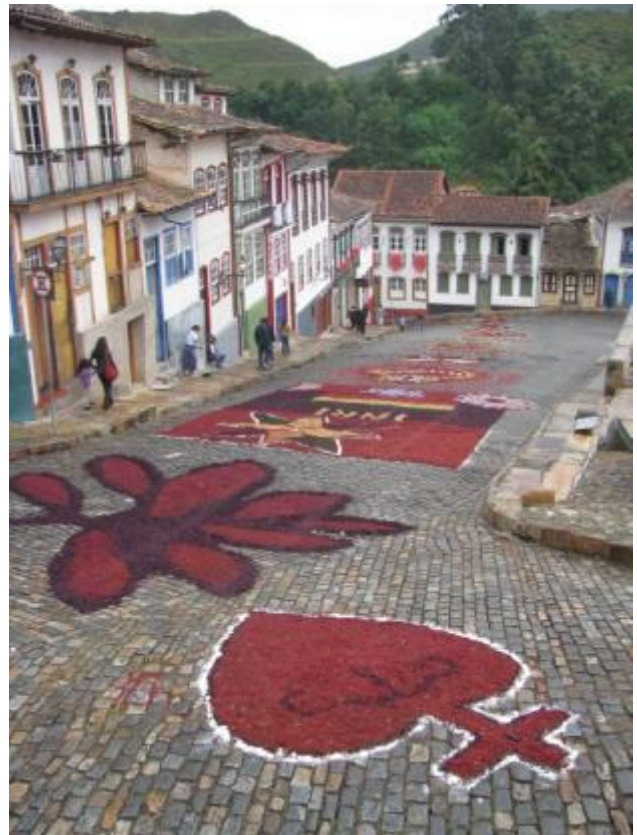
Figura 3-9: Largo do Rosario, Ouro Preto. Casario com estruturas em gaiolas de madeira e vedações em pau a pique. Fonte: arquivo pessoal.

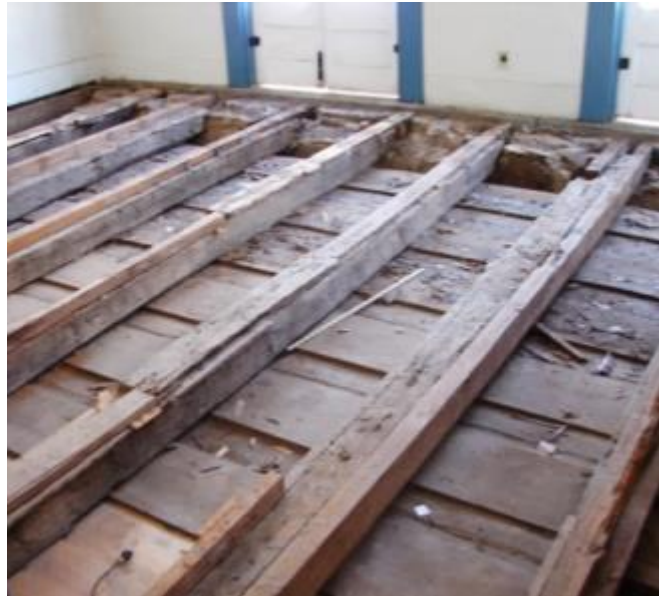
Figura 3-11: Barrotes de sustentação do piso do segundo pavimento do edifício da FAOP, no Bairro Rosário, OP. Fonte: arquivo pessoal.

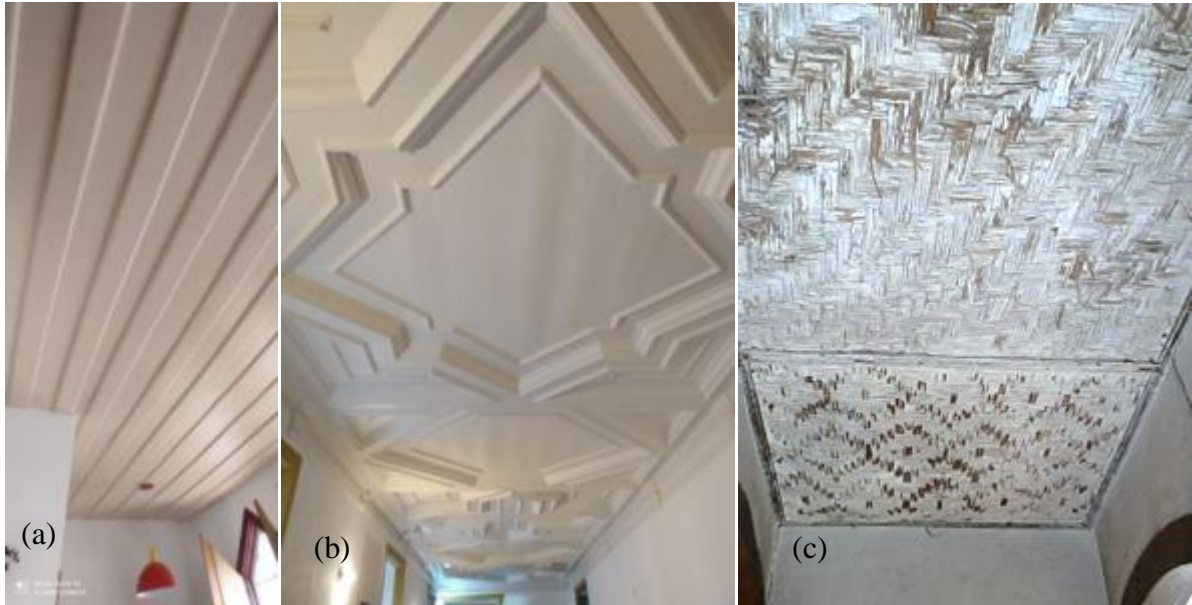
Figura 3-13: (a) forro em tabuado de madeira, tipo saia e camisa. (b) forro artesoado em madeira. (c) forro em esteira de taquara de bambu. Fonte: arquivo pessoal.

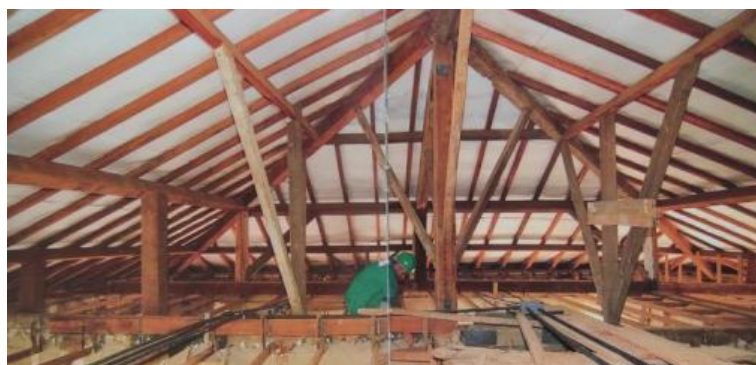
Figura 3-14: Estrutura do telhado em madeira da Casa Bernardo Guimarães. Fonte: FAOP, 2008, p.32 e 33.

Como já mencionado acima, praticamente todo o conjunto de telhados da área urbana tombada, e até mesmo no entorno imediato, as estruturas das coberturas são em madeira e o manto em telhas cerâmicas tipo capa-canal (Figura 3-14). Com volumetria comumente simples, de duas a quatro águas, as tesouras variam entre as simples, com asnas (tesoura de Palladio), asna francesa, em linha alta (caibro armado), com lanternim ou água frutada. Para diminuir a sobrecarga da cobertura na estrutura do telhado, por vezes é utilizada uma divisória em madeira para vedar a empena. Pontualmente, algumas estruturas foram substituídas por peças metálicas, em casos mais recentes, como o da reconstrução do Hotel Pilão em 2006, ou o aço foi acrescentado à estrutura de madeira, com o objetivo de contribuir na melhor distribuição de esforços, dependendo das condições de conservação dos elementos existentes, como aconteceu no Santuário de Nossa Senhora da Conceição, que será abordado no item seguinte.

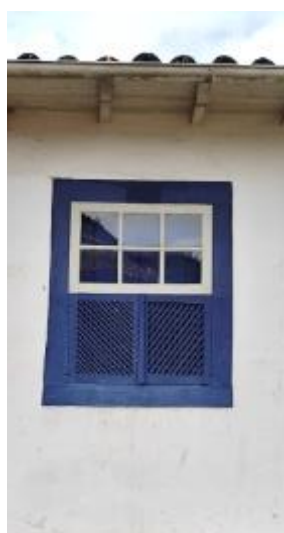
Figura 3-16 Esquadria de janela em madeira e detalhe do beiral em cachorro e guarda-pó em madeira. Fonte: arquivo pessoal.

Sobre o arremate dos beirais, Rodrigues (1975) descreve que “o beiral de suas casas pode ter tido como peculiar: formado por uma cornija volumosa de madeira, ou melhor, em tábuas aparelhadas, com balanço e altura que vão de 75cm a 1m” (p.313), chamado também de cimalha (Figura 3-15). Em outros casos, os mais comuns, o acabamento é feito de forma mais modesta, com segmentos de caibros encaixados perpendicularmente aos frechais, com inclinação mais suave, chamados de cachorros (beiral encachorrado), e o guarda-pó (Figura 3-16). Outros detalhes às vezes são acrescentados com a função de ornar a fachada, como os lambrequins (Figura 3-17) e as mãos-francesas trabalhadas.

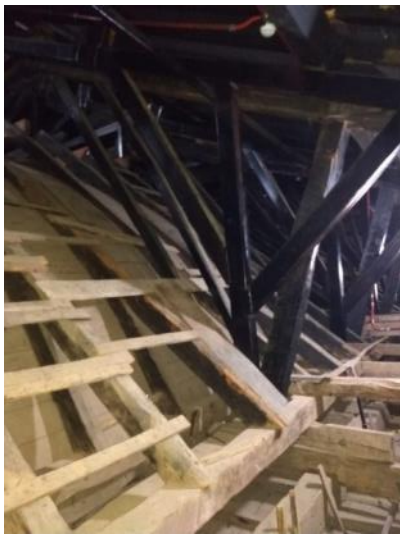
Figura 3-26: Estrutura em madeira do forro da nave e estrutura metálica de reforço. Fonte: arquivo pessoal.

comparados ao descritos no projeto inicial. Ao invés da substituição de peças danificadas das tesouras da nave por outras similares, como proposto anteriormente, foram inseridas treliças metálicas paralelas às estruturas existentes, para cumprir a função de suporte da cobertura, tendo ficado as primeiras como testemunho histórico, e possibilitando uma reversão futura da intervenção (Figuras 3-26 e 3-27). A estrutura metálica também foi utilizada como reforço das cambotas de sustentação do forro da capela-mor (Construtora Ambiental, 2016).

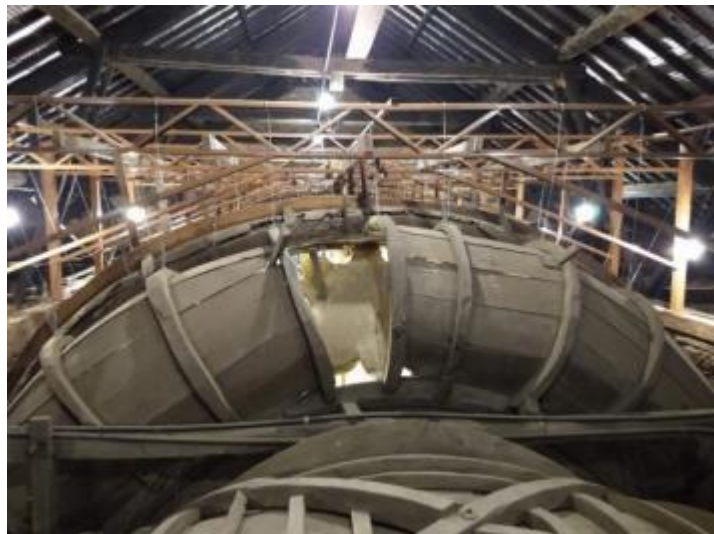
Figura 3-27: Estrutura em madeira do forro da capela-mor e estrutura metálica de reforço da estrutura original. Fonte: arquivo pessoal.

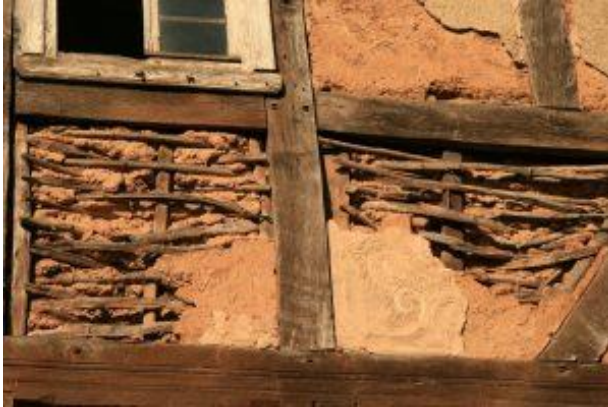
Figura 3-29: Parede em *wattle-and-daub*. Fonte: <https://www.geefix.com/wattle-and-daub>. Acesso em 01 de dez. 2020.

No caso das construções tradicionais, ainda preservadas em Ouro Preto, os dados sobre a resistência a incêndios dos sistemas construtivos originais são escassos. Não se sabe, por exemplo, qual a resposta do pau a pique às altas temperaturas. Existem dados sobre a resistência do sistema construtivo *wattle and daub* (Figura 3-29), utilizada no Reino Unido (CLARET-GOUVEIA, 2006), e sobre o tabique utilizado em Portugal (ARAÚJO, 2005), aos quais admite-se a semelhança com o pau a pique (Figura 3-30), porém várias características diferem desse sistema, como a espessura da parede e a forma e disposição das peças da estrutura de madeira.

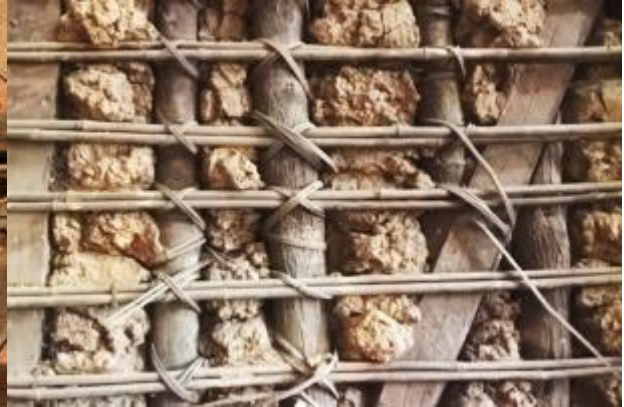
Figura 3-30: Trecho de parede em pau a pique. Fonte: arquivo pessoal.

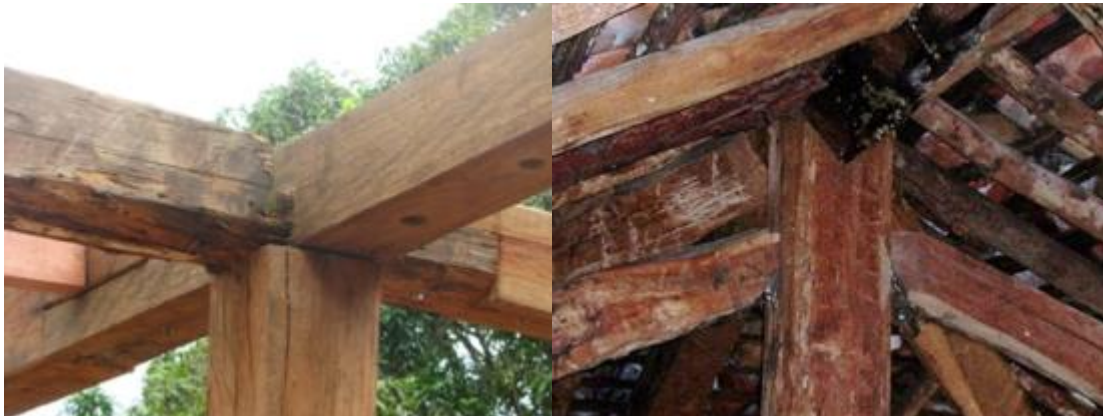
Figura 3-31: Encaixes comuns das peças estruturais em madeira, encontrados na arquitetura colonial na região de Ouro Preto. Fonte: arquivo pessoal.

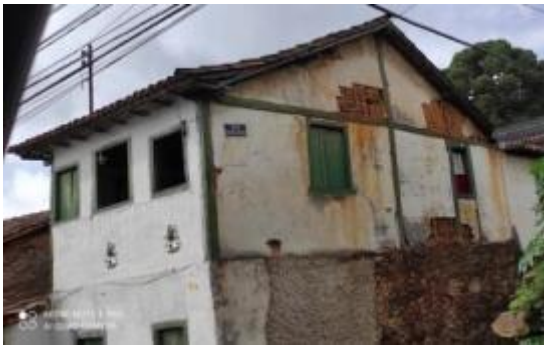
Figura 3-33: Casa em pau a pique, com parede em estado ruim de conservação, em Ouro Preto, MG. Fonte: arquivo pessoal.

pode ocasionar trincas e fissuras, facilitando a passagem de chamas e radiação de calor pelas frestas e atingindo a madeira da sustentação da parede, que muitas vezes já se encontra deteriorada (Figuras 3-32 e 3-33). Lembrando ainda que em Ouro Preto, segundo Vasconcellos (2011), as madeiras utilizadas em grande parte dos sistemas construtivos das residências não eram de melhor qualidade ou eram procedentes do aproveitamento de madeiras recuperáveis das substituições, durante as constantes reformas dos monumentos. Esses sistemas construtivos demandam ações de conservação contínuas, com o objetivo de prevenir ações de agentes causadores de patologias de natureza biológica, química e/ou física.

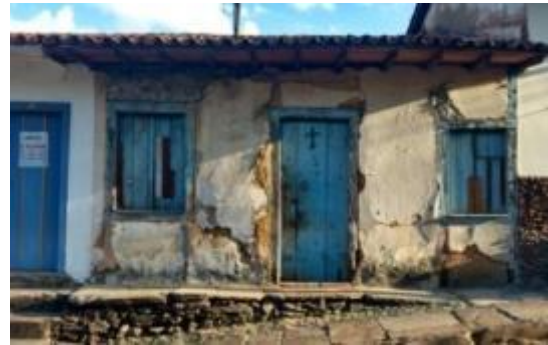
Figura 3-32: Casa em pau a pique, com parede em estado ruim de conservação, em Ouro Preto, MG. Fonte: arquivo pessoal.

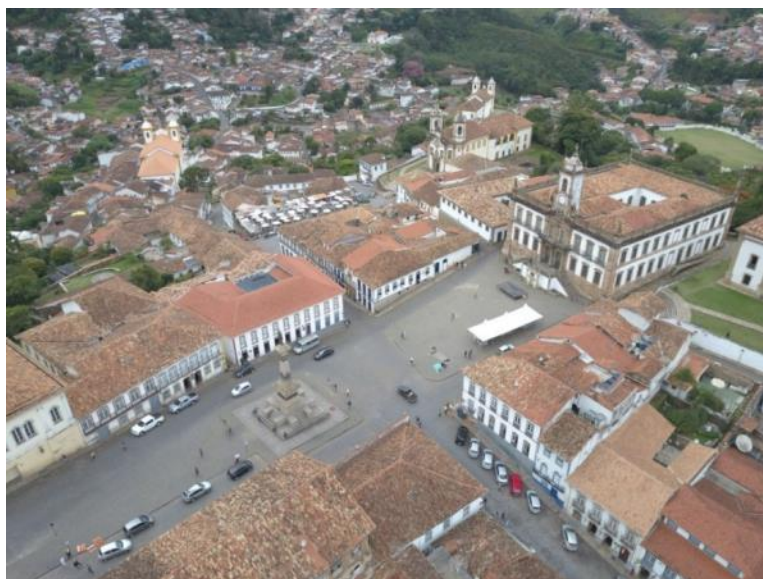
Figura 3-34: Vista aérea de Ouro Preto, da região da Praça Tiradentes. É possível perceber o conjunto de edificações geminadas, formando um único compartimento, e vias estreitas. Fonte: Próxima Trip. Disponível em: www.proximatrip.com.br, acessado em 04 nov. 2020.

O espaço urbano (Figura 3-34 e 3-35), em que esses compartimentos de edificações se inserem, também impõe muitas restrições à atividade de combate ao incêndio, seja pela própria geminação das casas, que forma longas faces de quadras, ou devido à reduzida largura das ruas (em média 6m de largura) e becos, e pela acentuada declividade de várias vias, o que dificulta a circulação do Corpo de Bombeiros, e pela facilidade de o fogo passar de uma edificação para outra (CLARET-GOUVEIA, 2006).

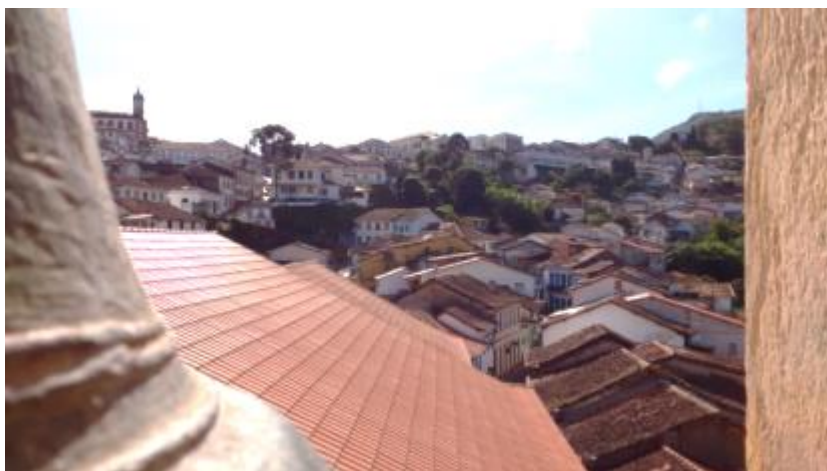
Figura 3-35: Vista dos telhados e empenas do conjunto urbano, a partir da torre do lado da epístola. Foto: Ivany Walendy, 2016.

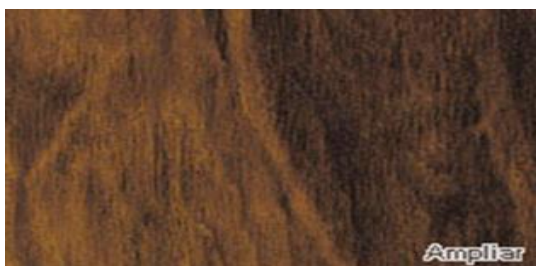
Figura 3-36: Face tangencial da madeira Imbuia. Acessado em 25 de out. 2018. Fonte: http://www.ipt.br/informacoes_madeiras/37-imbuia.htm.

A espécie da madeira, cedida pelo IPHAN e pela Diocese de Mariana para os testes desta pesquisa, foi identificada no Departamento de Botânica da Universidade Federal de Minas Gerais, pelo Prof. Dr. Fernando Henrique Aguiar Vale, que após análise macroscópica e microscópica concluiu, em relatório, ser da espécie *Ocotea porosa*, da família Lauraceae (Figura 3-36 a 3-38), com nome popular de Imbuia (figuras 3-5 a 3-7).

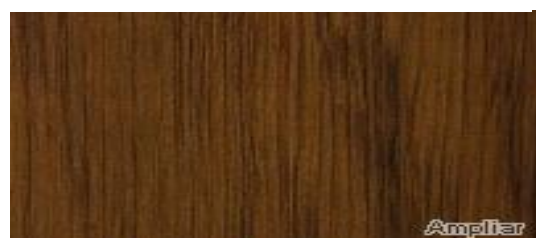
Figura 3-37: Face radial da madeira Imbuia. Acesso em 25 de out. 2018. Fonte: http://www.ipt.br/informacoes_madeiras/37-imbuia.htm.

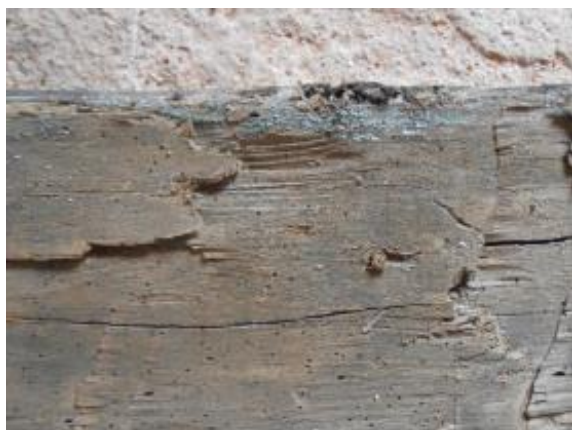
Figura 3-43: Madeira retirada da Matriz de N. Sr.^a da Conceição, com furos, indicando a presença de xilófagos. Fonte: arquivo pessoal.

Esses insetos podem ser encontrados nos mais diversos tipos de estruturas, como tesouras estruturais, móveis, pisos, janelas, portas, molduras de quadros, vigas da cobertura, entre outros (Figuras 3-43 a 3-45). Exemplificando, Rodrigues (2004) ressalta que um ataque dos cupins de madeira seca pode destruir uma peça em questão de meses ou anos, dependendo da sua estrutura, e da resistência da madeira ao ataque desses insetos.

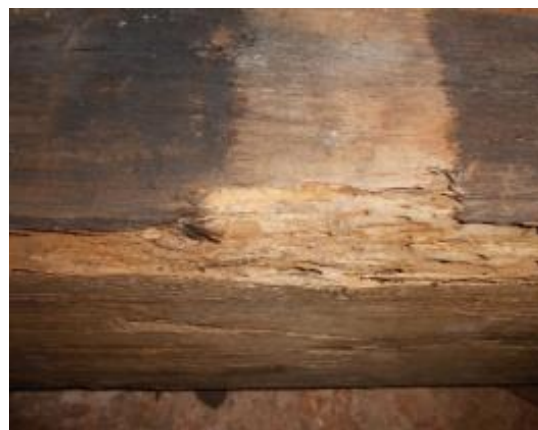
Figura 3-44: Madeira retirada da Matriz de N. Sr.^a da Conceição, deteriorada por xilófagos. Fonte: arquivo pessoal.

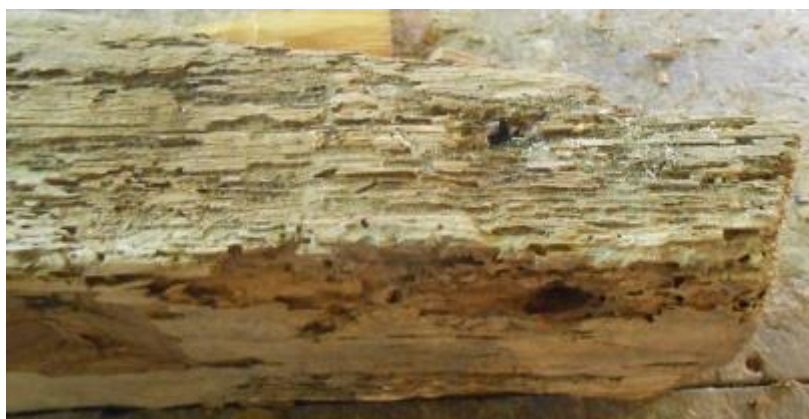
Figura 3-45: Madeira retirada da Matriz de N. Sr.^a da Conceição, bastante deteriorada por cupins. Fonte: arquivo pessoal.

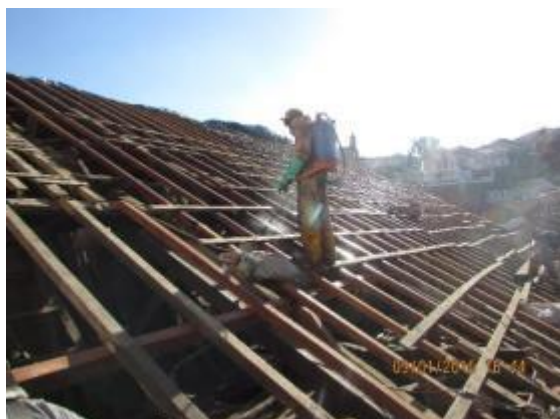
Figura 3-47: Trabalho de imunização por aspersão da estrutura do telhado. Foto: CONTRUTUTORA AMBIENTAL, 2015.

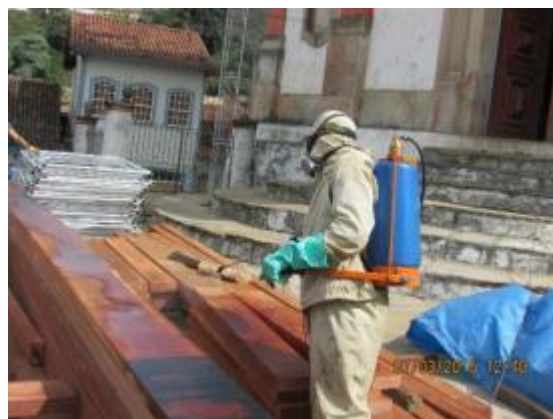
Figura 3-46: Trabalho de imunização por aspersão das madeiras novas que substituíram as madeiras danificadas. Foto: CONTRUTUTORA AMBIENTAL, 2015.

mencionado e de acordo com o diário de obra (CONSTRUTORA AMBIENTAL, 2016), inicialmente, tanto as peças novas quanto as que permaneceram na edificação receberam imunização com a permetrina (Dragnet 384 CE), diluída em isoparafina, na seguinte proporção: “1 litro de permetrina diluído em 25 litros de isoparafina 7/2” (p.210). A aplicação do inseticida foi realizada por aspersão (Figuras 3-46 e 3-47), após a limpeza de todo o telhado, com a retirada de pó, entulhos, excrementos de aves e insetos.

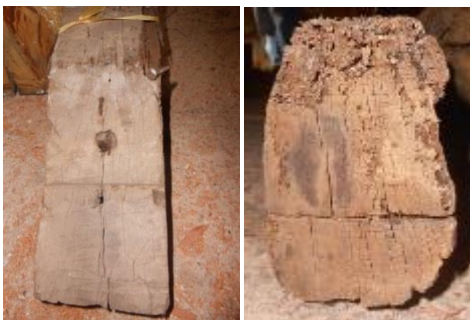
Figura 4-3: Extremidades da mão francesa NSC5. Fonte: arquivo pessoal.

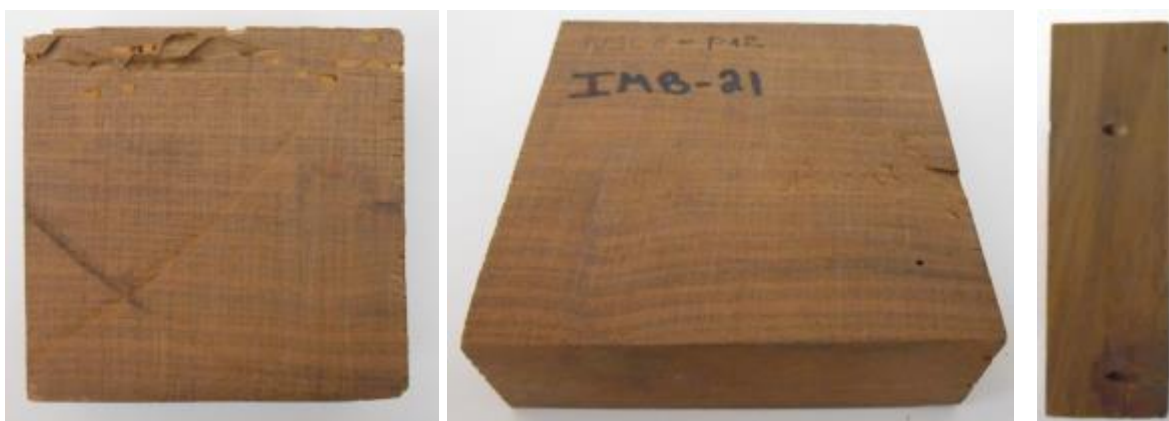
Figura 4-5: Corpo de prova, nas dimensões de 100mm x 100mm x 30mm, com a presença de furos e galerias provocadas por insetos xilófagos. Fonte: arquivo pessoal.

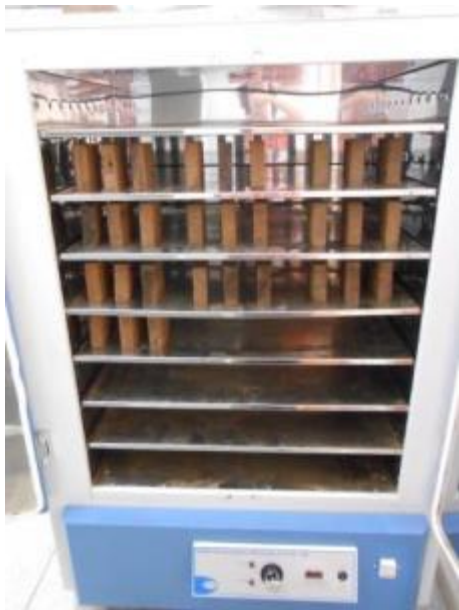
Figura 4-6: Estufa onde as amostras foram secas. Laboratório Pedologia e Análise Ambiental - CODAGEO, IFMG - Campus Ouro Preto. Fonte: arquivo pessoal.

Em seguida, os corpos de prova foram secos em estufa (Figura 4-6), seguindo as normas ASTM D-4442-07 (2207) e NBR 7190 (ABNT,1997), à temperatura de $103 \pm 2^{\circ}\text{C}$. A cada período de 6 horas, todos os espécimes foram pesados em balança de precisão de duas casas decimais (Figura 4-7) e devolvidos novamente à estufa. A madeira foi considerada seca para o teste, e a umidade estabilizada, quando a variação de duas medições consecutivas foi menor ou igual a 0,5%. Em seguida, as amostras foram acondicionadas em dessecador, até atingir a temperatura ambiente.

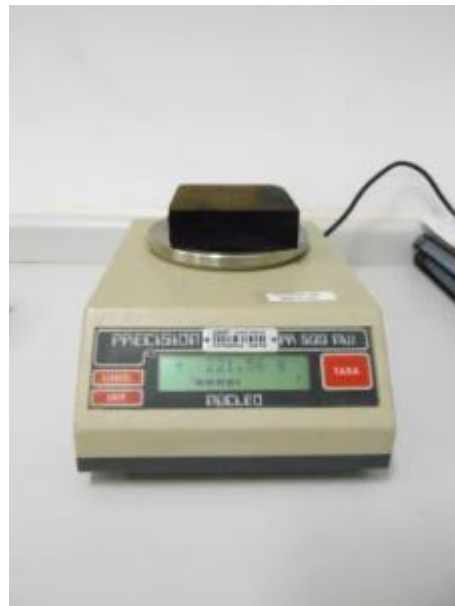
Figura 4-7: Balança de precisão do Laboratório de Solos - CODAEDI IFMG - Campus Ouro Preto – Fonte: arquivo pessoal.

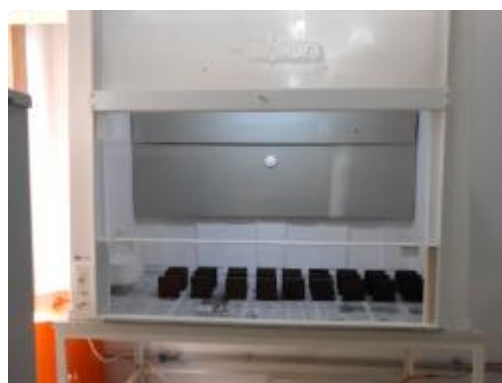
Figura 4-9: Madeiras tratadas na capela de exaustão do Laboratório de Pedologia e Análise Ambiental. Fonte: arquivo pessoal.

A aplicação da mistura inseticida na Matriz foi realizada por pulverização. Porém, sendo as amostras de pequenas dimensões, preferiu-se o emprego de outro tratamento superficial, a técnica de pincelagem, em 3 demãos, como indicado por Grexa e Lubke (2001) e Rodrigues (2004). A cada demão, aguardava-se um tempo para a absorção do produto pela madeira. A manipulação do inseticida foi realizada dentro de uma capela de exaustão, do Laboratório de Pedologia e Análise Ambiental – CODAGEO- IFMG-Campus Ouro Preto (Figura 4-9), com todos os equipamentos de proteção individual (EPIs) exigidos.

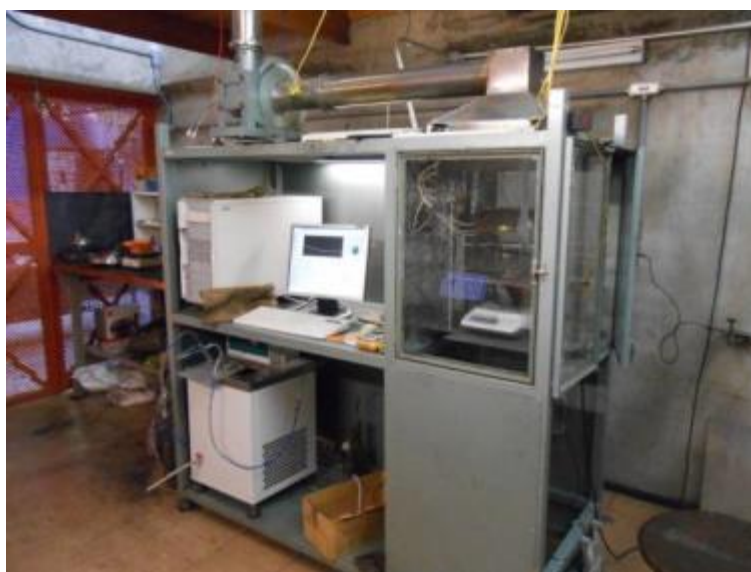
Figura 4-10: Bancada com o calorímetro cônico, instalada no laboratório de ensaios de combustão do INPE/LCP.
Fonte: arquivo pessoal.

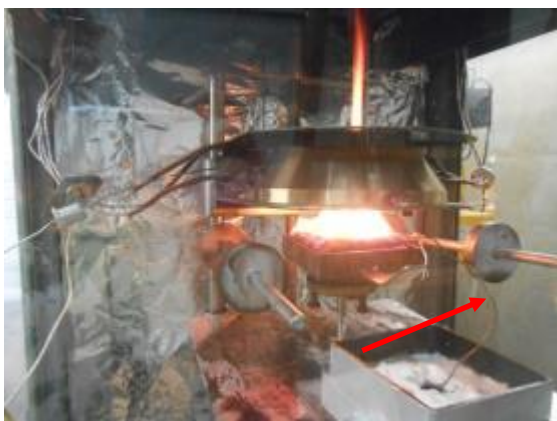
Figura 4-14: Detalhe do termopar posicionado na superfície da amostra, durante a ignição.
 Fonte: arquivo pessoal.

O calor produzido pela resistência elétrica é irradiado por condução, convecção e radiação em todas as direções, ou seja, para a própria superfície do cone aquecedor, para a amostra e para o ar no entorno. Nesta pesquisa, para medir a temperatura que a superfície da amostra atinge devido ao calor emitido pelo cone, quando entra em ignição (temperatura de ignição, T_{ig}), foi colocado um termopar no centro da amostra (Figura 4-14 e 4-15) e um leitor de medida, ao lado de fora da cabine (Figura 4-11).

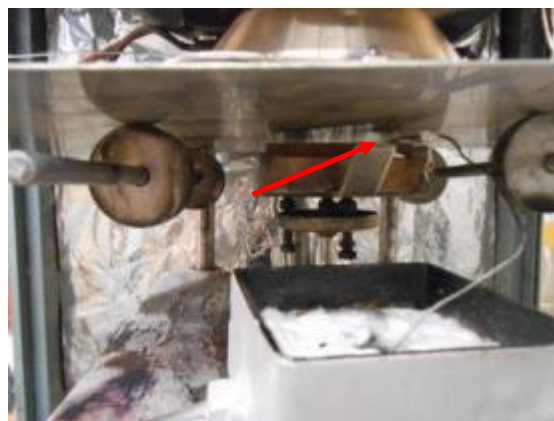
Figura 4-15: Detalhe do termopar posicionado na superfície da amostra. Fonte: arquivo pessoal.

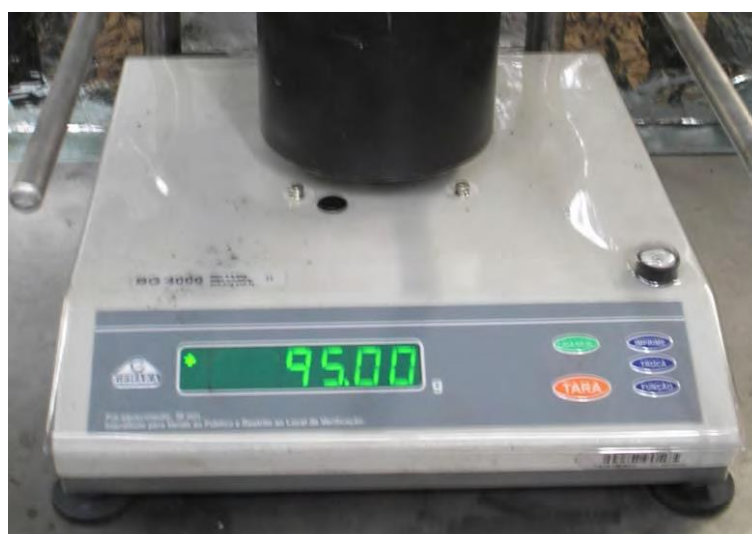
Figura 4-17: Balança Gehaka, modelo BG 4000. Fonte: GEMAQUE, 2012, p. 53.

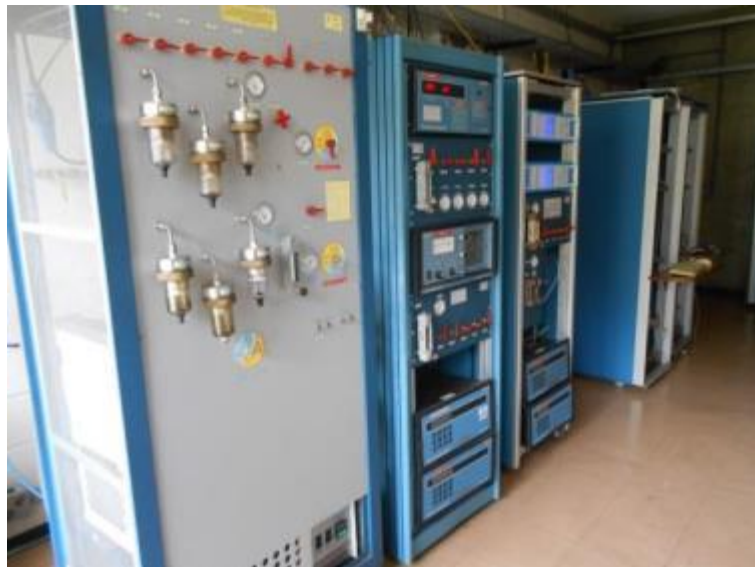
Figura 4-18: Analisador de gases. Fonte: arquivo pessoal.

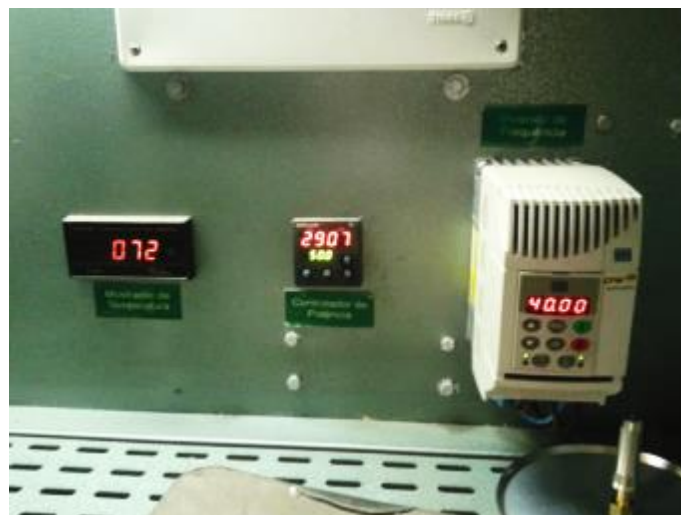
Figura 4-19: Monitor de temperatura, controlador de potência e inversor de frequência da exaustão da bancada do calorímetro cônico. Fonte: arquivo pessoal.

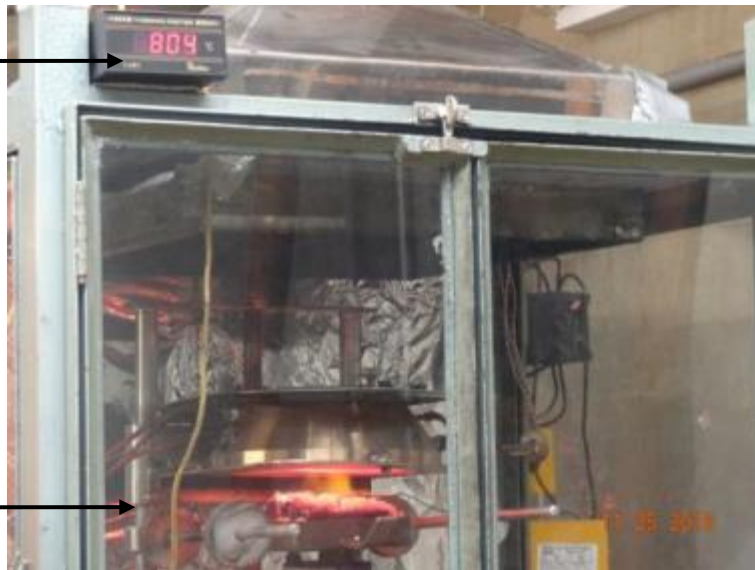
Figura 4-21: Detalhe do leitor de temperatura da superfície no momento da ignição, e a mostra em chamas. A temperatura mostrada é após a ignição. Fonte: arquivo pessoal.

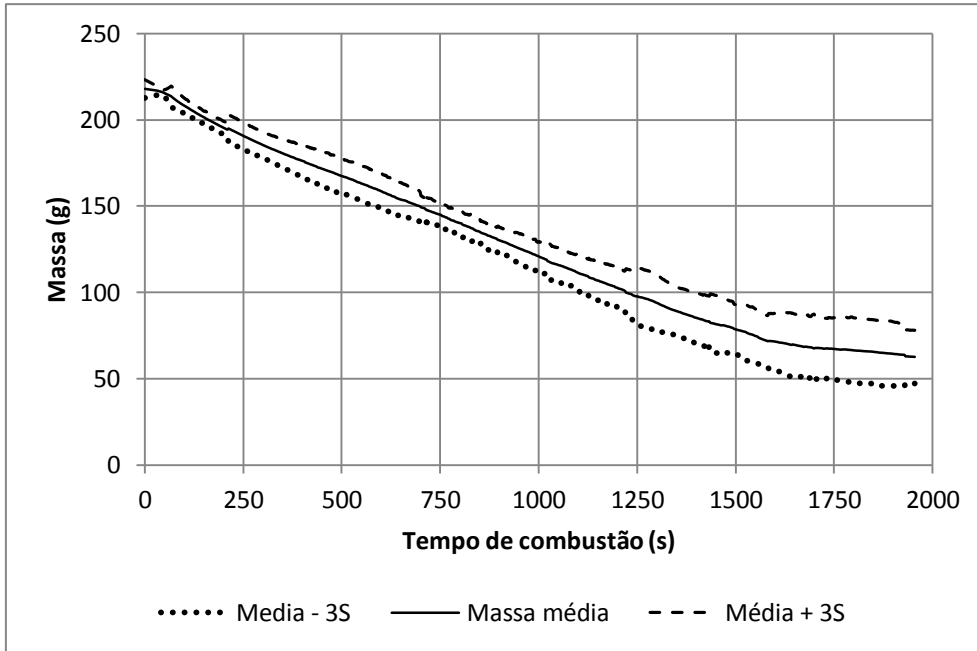
Figura 5-1: Histórico de massa no ensaio médio correspondente aos corpos de prova não tratados.

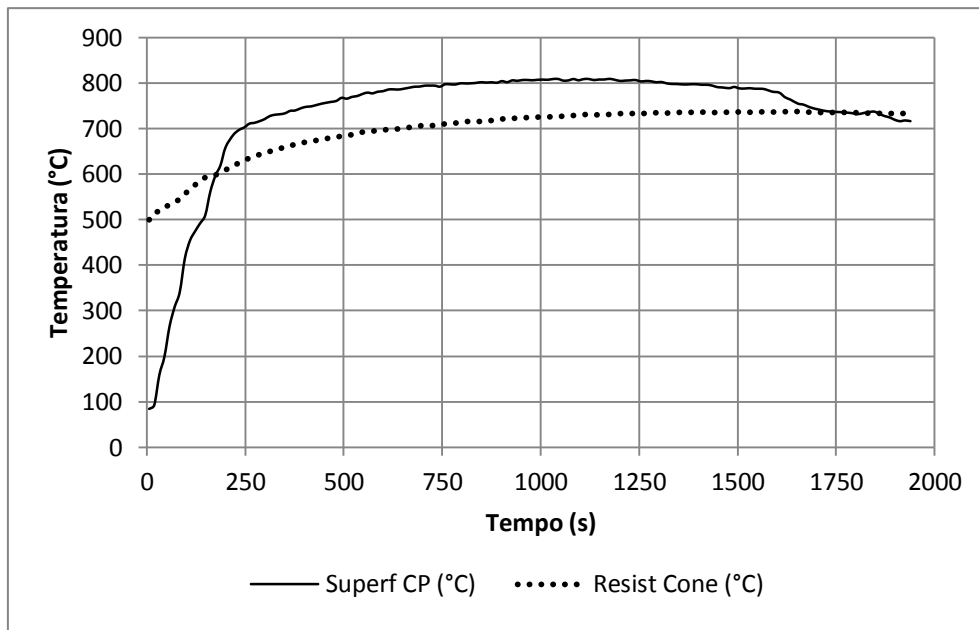
Figura 5-6: Histórico de temperaturas (°C) da superfície do corpo de prova não tratado e da resistência do cone.

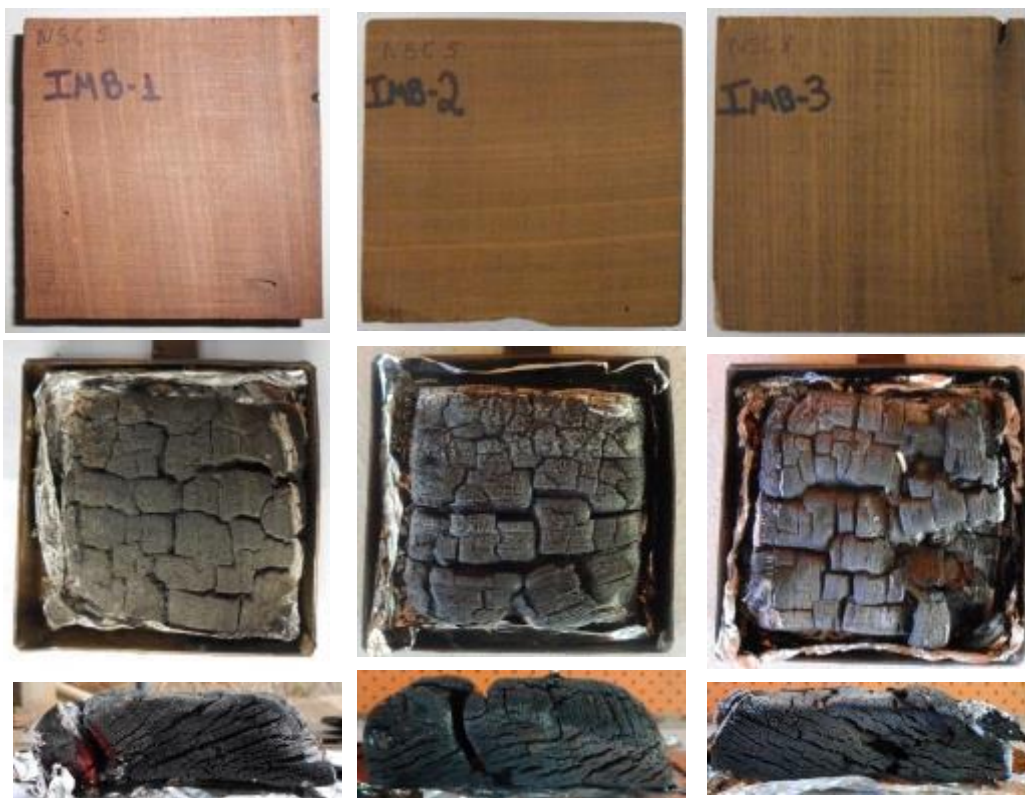
Figura 5-7: Aspecto das madeiras não tratadas, antes e depois do ensaio. Fonte: arquivo pessoal.

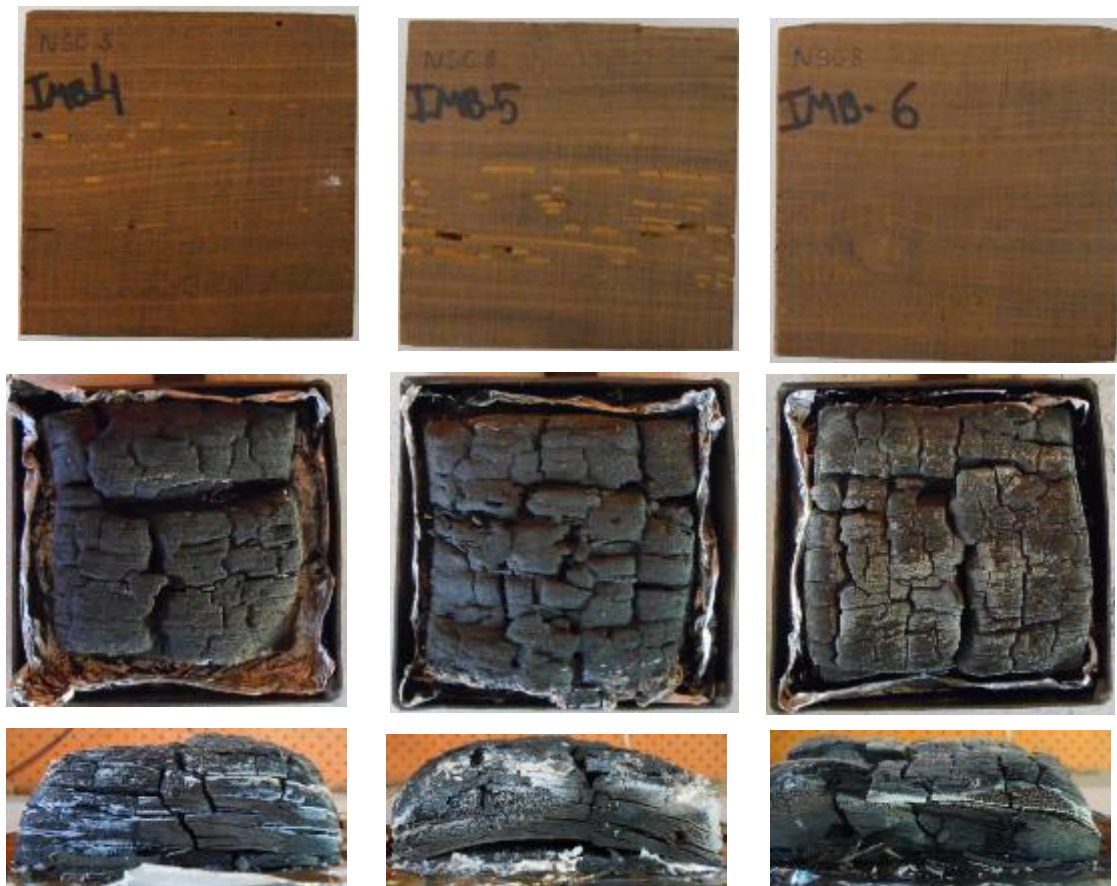
Figura 5-11 : Aspecto das madeiras tratadas com solução aquosa de permetrina a 1%, antes e depois do ensaio. Fonte: arquivo pessoal.

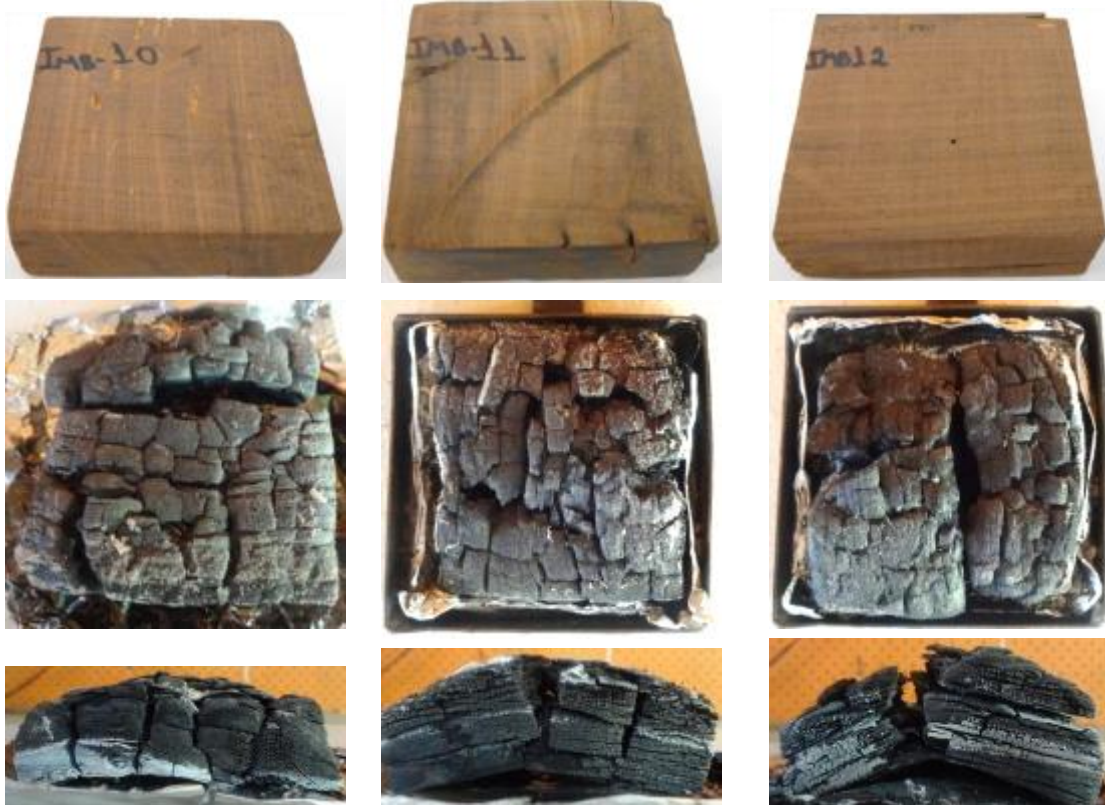
Figura 5-15: Aspecto das madeiras tratadas com solução aquosa de permetrina a 10%, antes e depois do ensaio. Fonte: arquivo pessoal.

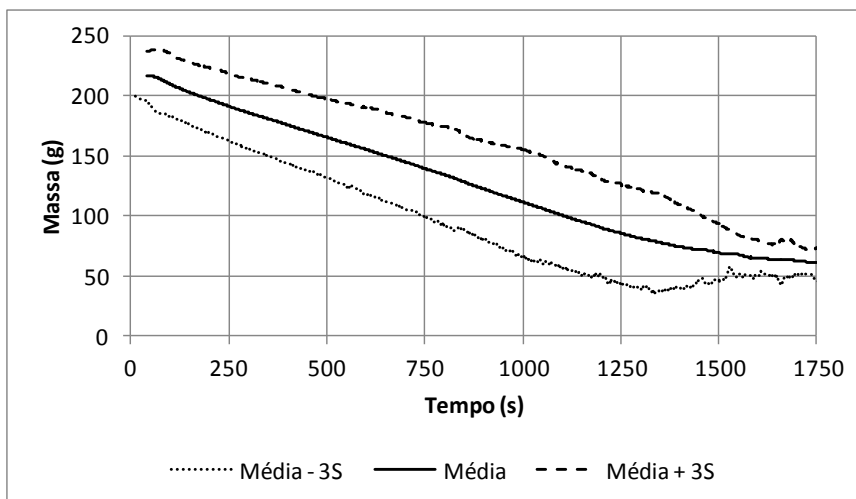
Figura 5-16: Histórico de massa no ensaio médio dos corpos de prova tratados com solução de permetrina em querosene a 1%.

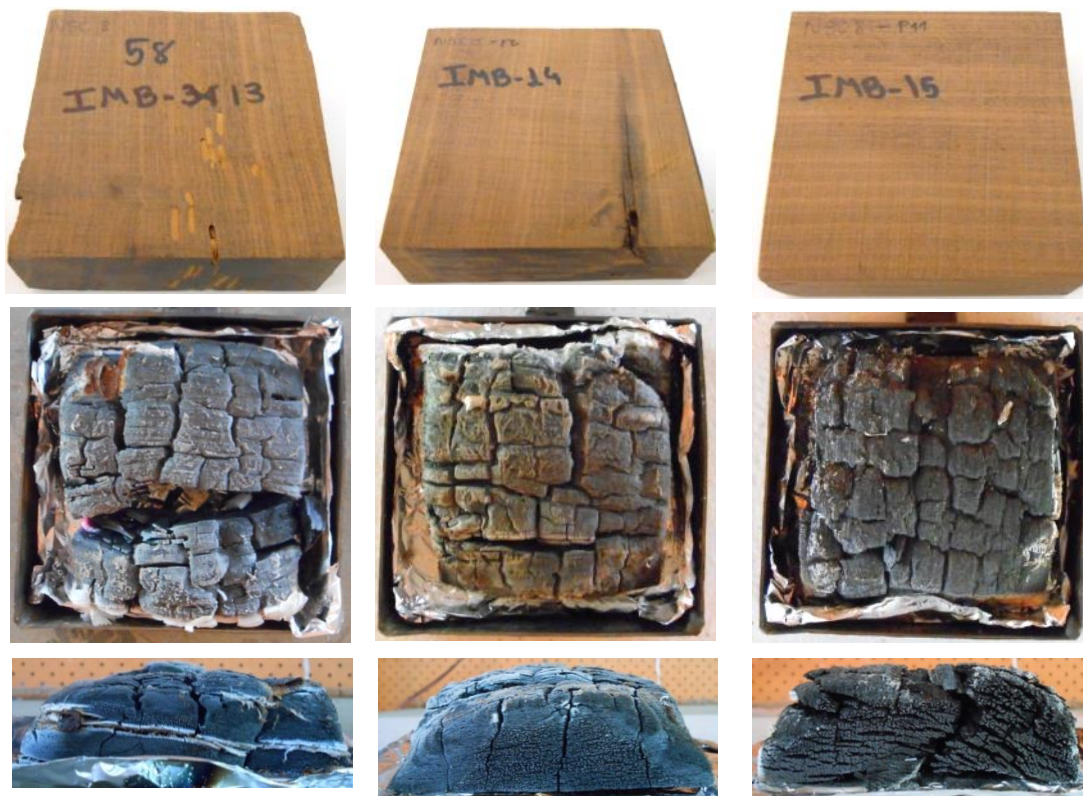
Figura 5-20: Aspecto das madeiras, tratadas com solução de permetrina com querosene a 1%, antes e depois do ensaio. Fonte: arquivo pessoal.

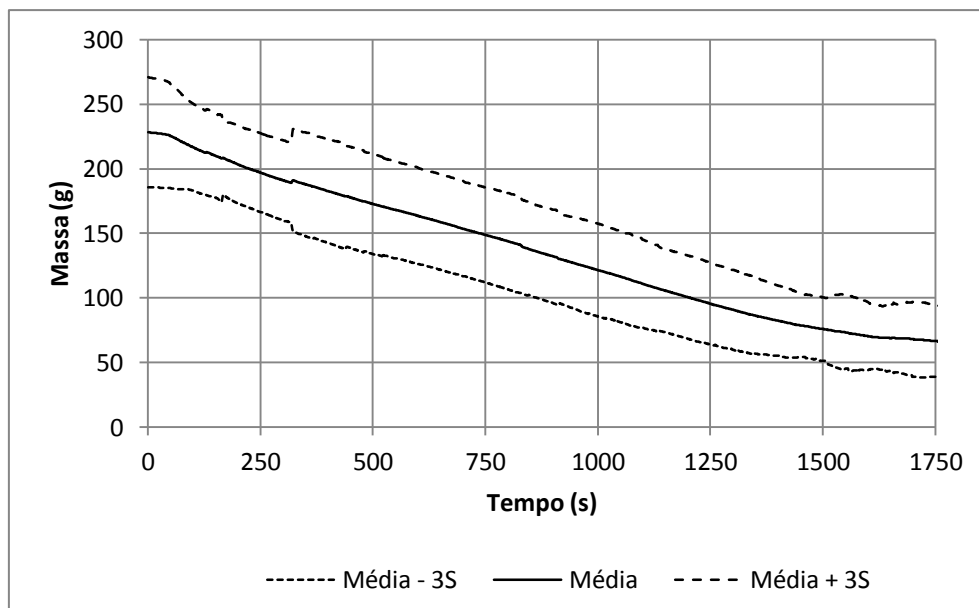
Figura 5-31: Histórico de massa no ensaio médio dos corpos de prova tratados com solução de permetrina em isoparafina a 10%.

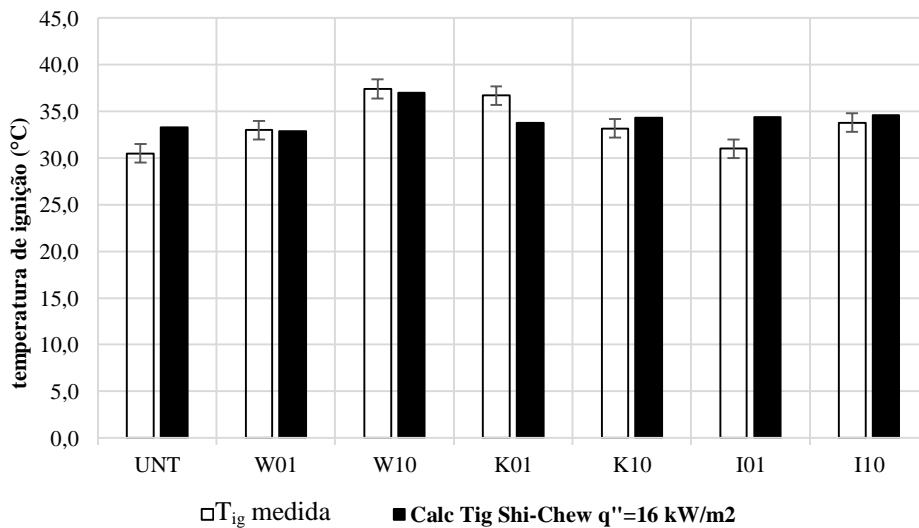
Figura 6-3: Comparação de T_{ig} medido e Shi-Chew calculado com irradiância crítica $q'' = 16 \text{ kW/m}^2$.
