**ADEQUAÇÃO DE UM PROTOCOLO DE AVALIAÇÃO  
RÁPIDA PARA O MONITORAMENTO E AVALIAÇÃO  
AMBIENTAL DE CURSOS D'ÁGUA INSERIDOS EM  
CAMPOS RUPESTRES**

**DISSERTAÇÃO DE MESTRADO**

**Aline Sueli de Lima Rodrigues**

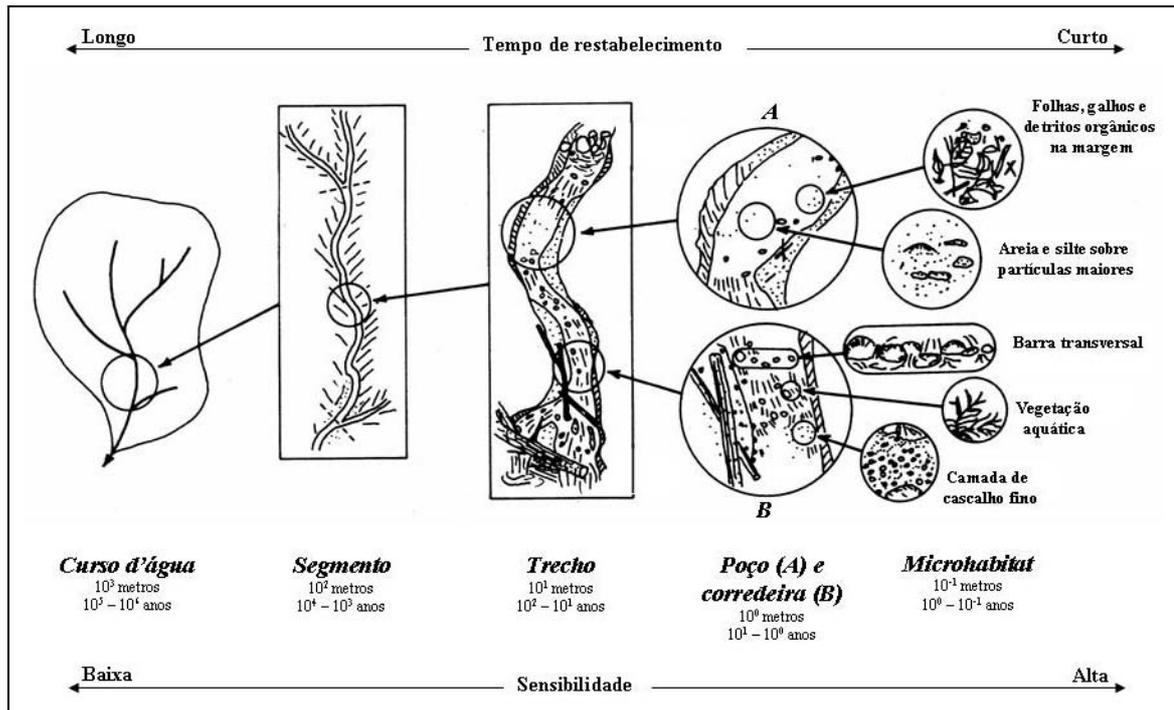
**Figura 1.1** - Organização hierárquica dos sistemas fluviais, proposta por Frissell *et al.* (1986) *apud* Parsons *et al.* (2002), mostrando as escalas de espaço e tempo em relação à sensibilidade a distúrbios e ao tempo de restabelecimento de cada sistema. Modificado de Parsons *et al.* (2002).

Cada sistema possui características particulares na escala espaço-temporal, sendo que os sistemas de escala menor se desenvolvem condicionados pelos processos que ocorrem nos sistemas de escala maior, dos quais fazem parte (Frissell *et al.* 1986). As escalas espaço-temporal associadas com cada sistema subsequente traduzem um conjunto de fatores físicos definidos que podem ser usados para identificar os limites hierárquicos de cada sistema dentro de uma bacia de drenagem (Parsons *et al.* 2002), conforme apresentado na *Figura 1.1*.

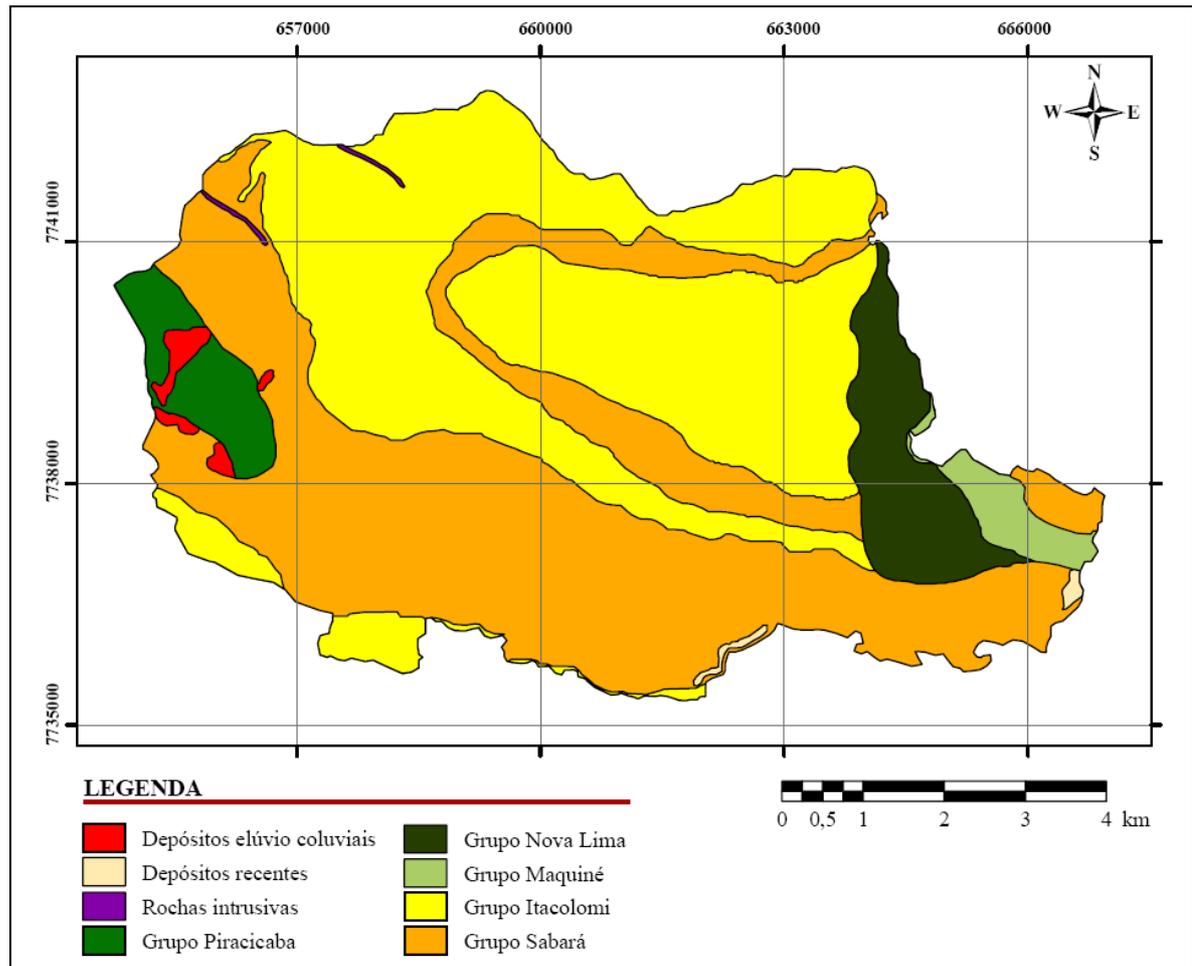
**Figura 2.3** - Mapa geológico do Parque Estadual do Itacolomi. Modificado do Plano de Manejo do PEIT (não publicado).

As rochas do Supergrupo Minas e do Grupo Itacolomi ocupam a maior parte da área do parque, e se distribuem por suas áreas mais elevadas, onde se destaca inclusive o próprio pico do Itacolomi. Na área é possível encontrar rochas intrusivas-metabásicas (Barbosa 1959) e depósitos recentes de laterita (Ferreira & Lazzarin 1993). Foram identificadas as seguintes unidades estratigráficas, como pode ser observado na *Figura 2.3*.

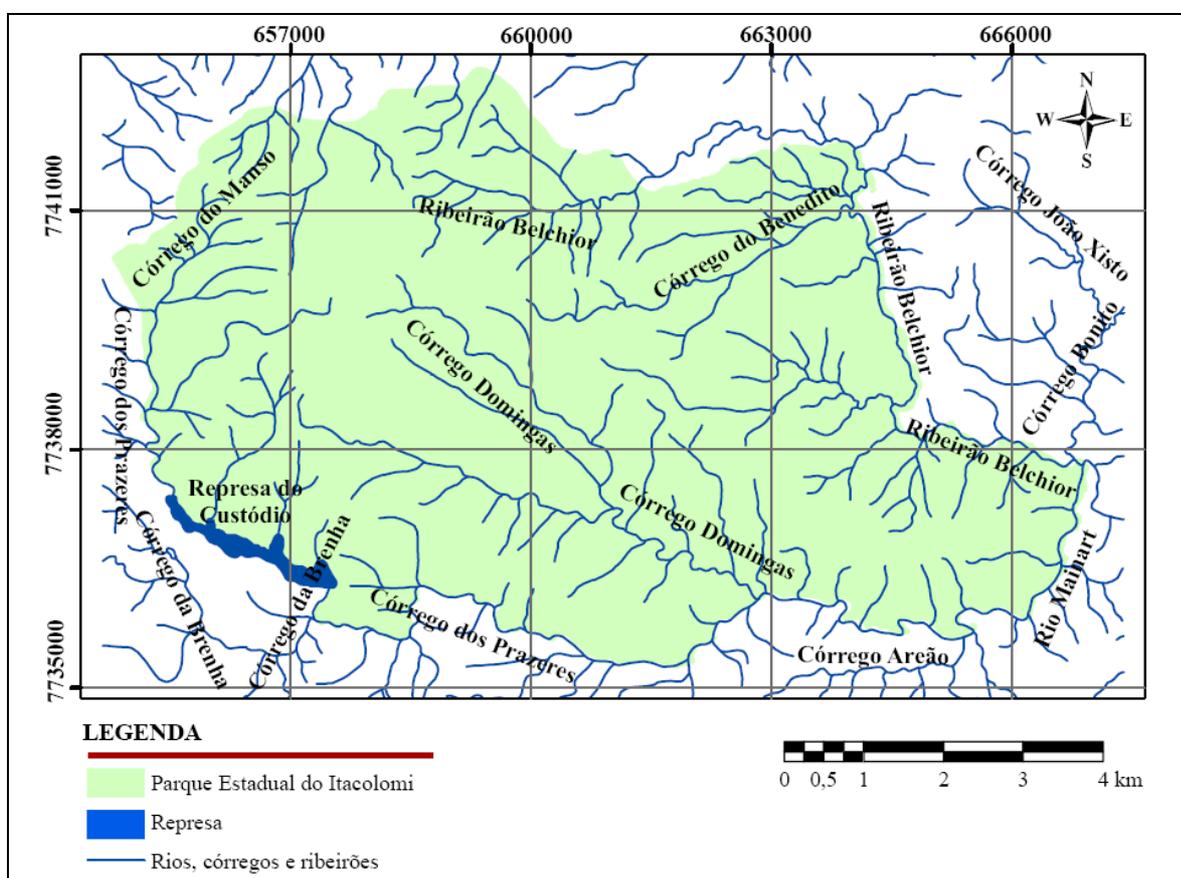
**Figura 2.4** - Mapa da rede hidrográfica do Parque Estadual do Itacolomi e arredores. Modificado de IBGE (2006).

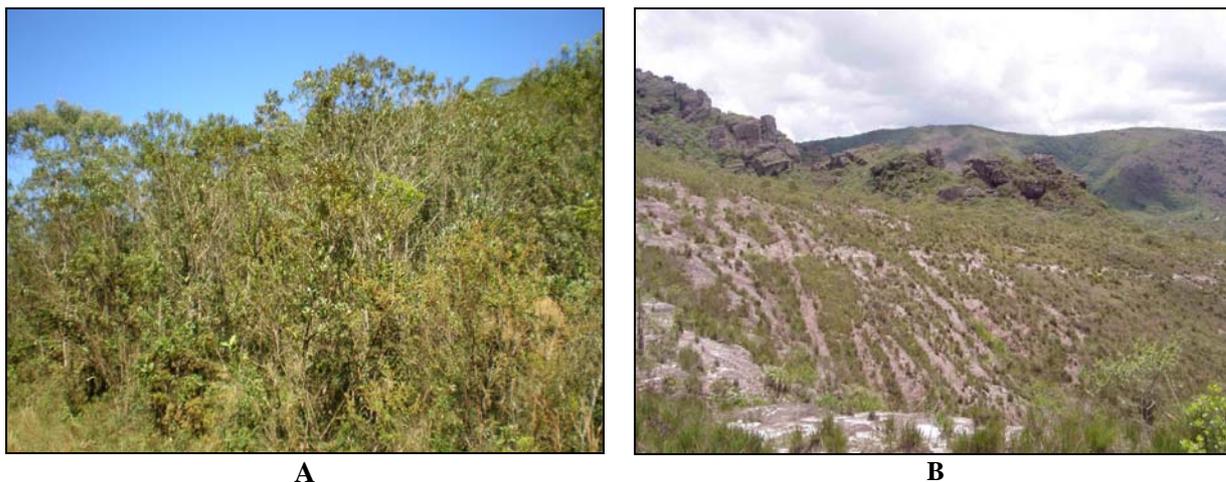
**A** **B**  
**Figura 2.5** - Fitofisionomias de campo rupestres encontradas no interior do Parque Estadual do Itacolomi, Ouro Preto - MG. Em (A) observa-se a fitofisionomia campo sujo e em (B) campo limpo.

A fitofisionomia campo sujo, conforme classificada por Rizzini (1997) e Tannus & Assis (2004), é caracterizada por uma densa cobertura herbácea, principalmente graminosa, sobre a qual ocorrem indivíduos subarbustivos, arbustivos e, eventualmente pequenos indivíduos arbóreos com até 3m de altura, conforme mostrado na *Figura 2.5A*. Já a fitofisionomia campo limpo é caracterizada por uma vegetação predominantemente herbácea, com raros arbustos e destituída de árvores, sendo encontrada na área de estudo, em altitudes acima de 1.200m, conforme mostrada na *Figura 2.5B*.

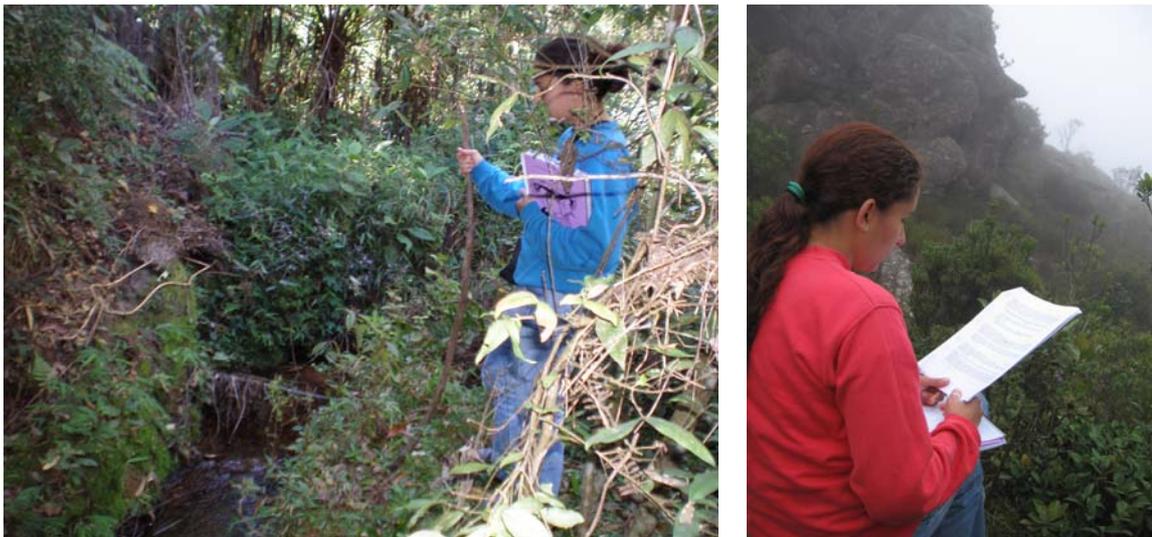
**Figura 3.3** - Aplicação do protocolo modelo de Barbour *et al.* (1999) em dois diferentes trechos no interior do Parque Estadual do Itacolomi, Ouro Preto - MG.

Com o propósito de adequar um PAR para os trechos de rios de alto<sup>3</sup> e baixo<sup>4</sup> curso para a área estudada, o protocolo apresentado por Barbour *et al.* (1999) foi utilizado como modelo. Para isto, várias visitas a campo foram realizadas entre os meses de abril de 2006 e março de 2007 (Figura 3.3). Todos os pontos escolhidos foram visitados e submetidos a avaliação das condições dos corpos d’água através da observação, *in situ*, de uma lista de parâmetros físicos e biológicos definidos no protocolo modelo, o qual é apresentado no Anexo I.

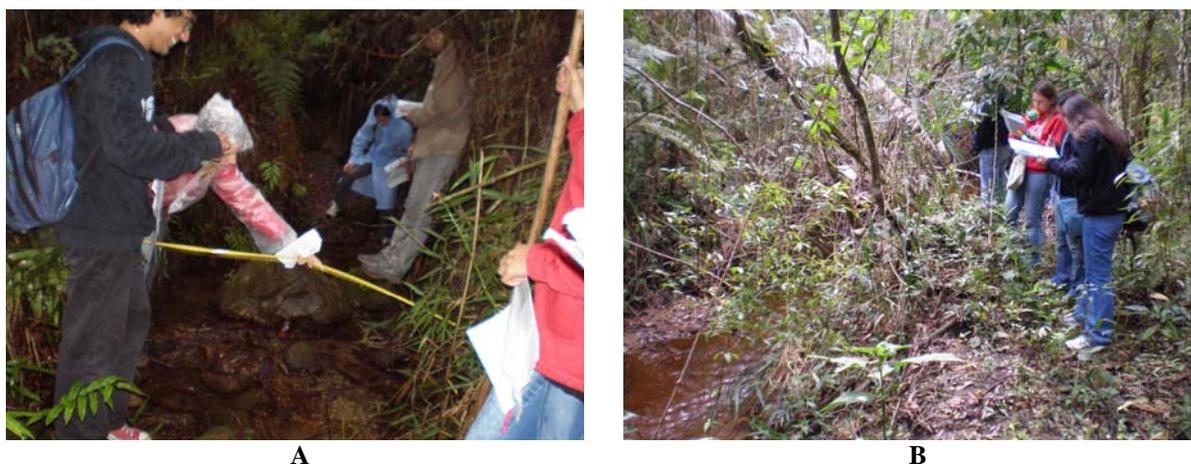
**Figura 3.5** - Aplicação do protocolo adaptado em dois diferentes trechos do Parque Estadual do Itacolomi, Ouro Preto - MG. (A) aplicação em trecho de rio de alto curso, (B) trecho de baixo curso.

Já na segunda etapa realizada nos dias 28 e 29 de julho de 2007 no PEIT, os voluntários que participaram do treinamento teórico foram a campo aplicar – em dois pontos distintos –, o protocolo adaptado. Cada avaliador realizou a aplicação do protocolo individualmente. Metade dos avaliadores aplicou, em um ponto, a versão do protocolo adaptado para trechos de rios de alto curso e, a outra metade a versão adaptada para trechos de rios de baixo curso (Figura 3.5). Ao final desta atividade os voluntários responderam um questionário no qual uma série de informações importantes para consolidação do PAR foram obtidas (Anexo II). Os detalhes relativos aos resultados da oficina de monitoramento ambiental são apresentados no Capítulo V – *Consolidação do Protocolo*.

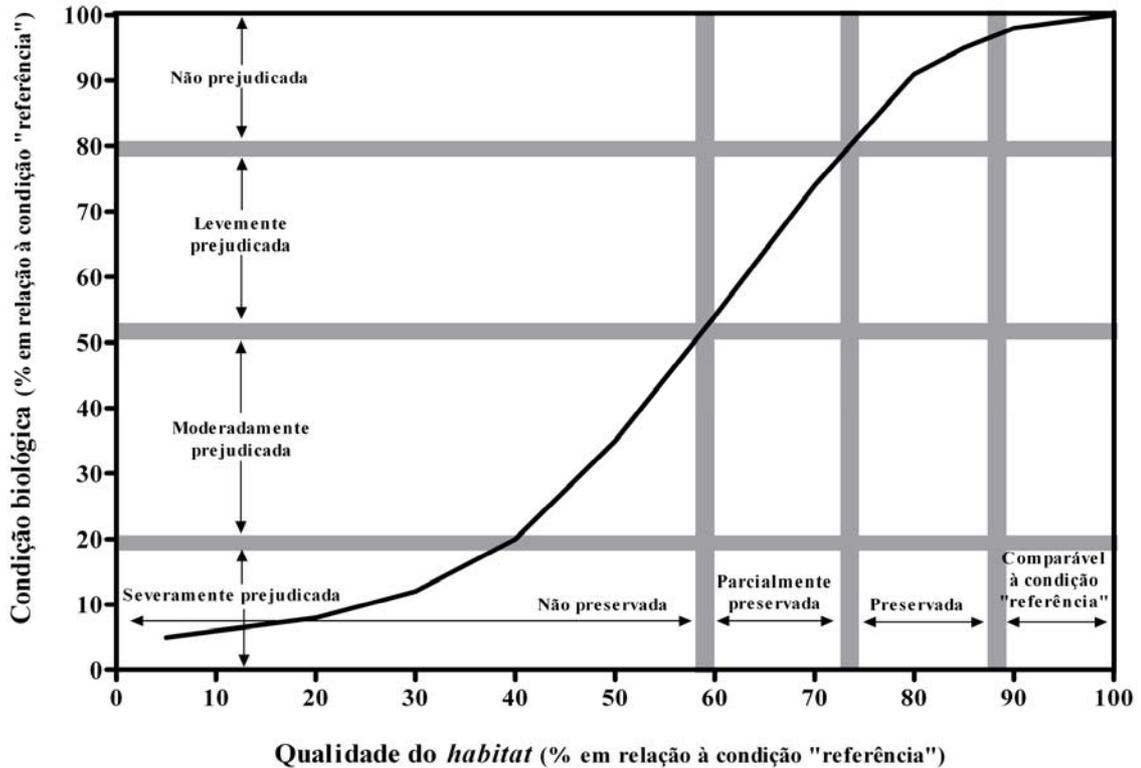
**Figura 4.1** - Relação entre a qualidade física do *habitat* e a condição biológica de um ecossistema aquático. Adaptada de Barbour & Stribling (1991).

relação à condição “referência”, podendo ser categorizadas em diferentes níveis de integridade ambiental, conforme mostrado na *Figura 4.1*.

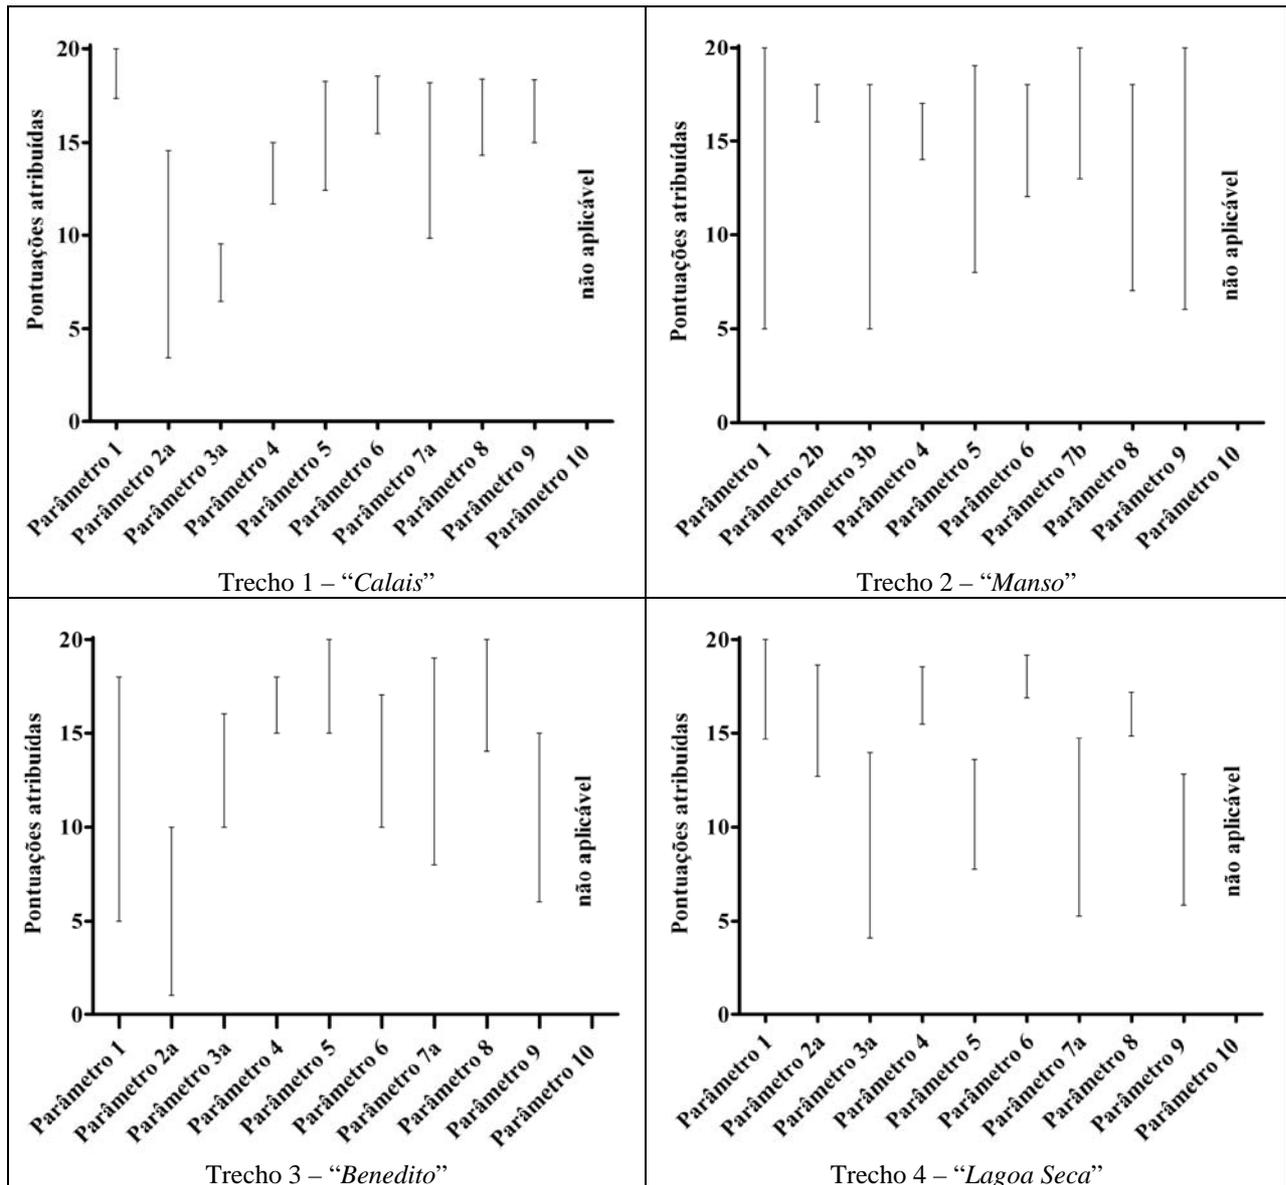
**Figura 4.2** - Variação das pontuações atribuídas aos parâmetros analisados nos diferentes trechos selecionados. Os trechos 1, 3 e 4 são de alto curso e o trecho 2 de baixo curso. Foram realizadas de 3 a 5 avaliações, por mais de um avaliador, em cada um dos trechos.

Em todos os trechos selecionados foram realizadas de 3 a 5 aplicações do protocolo modelo por mais de um avaliador e, para a representação dos resultados referentes a essas aplicações, foram selecionados os dados obtidos da avaliação de um trecho aleatório de cada conjunto de pontos definidos (“*Calais*”, “*Manso*”, “*Benedito*” e “*Lagoa Seca*”). Assim, a *Figura 4.2* apresenta a variação das pontuações atribuídas aos parâmetros analisados nos diferentes trechos selecionados.

De um modo geral, é possível observar nos resultados acima, uma grande variação das pontuações atribuídas a cada parâmetro, explicada pela incoerência entre a descrição das categorias estabelecidas no PAR modelo e as características verificadas nos trechos, o que dificultou a associação da situação real verificada a uma categoria de avaliação específica (“ótima”, “sub-ótima”, “razoável” e “pobre”). De acordo com Tejerina-Garro *et al.* (2005), para se avaliar os reais danos causados aos ambientes aquáticos, são necessárias adaptações em atributos já utilizados ou a elaboração de novos parâmetros, de acordo com as características fisiográficas da região e da biota local.

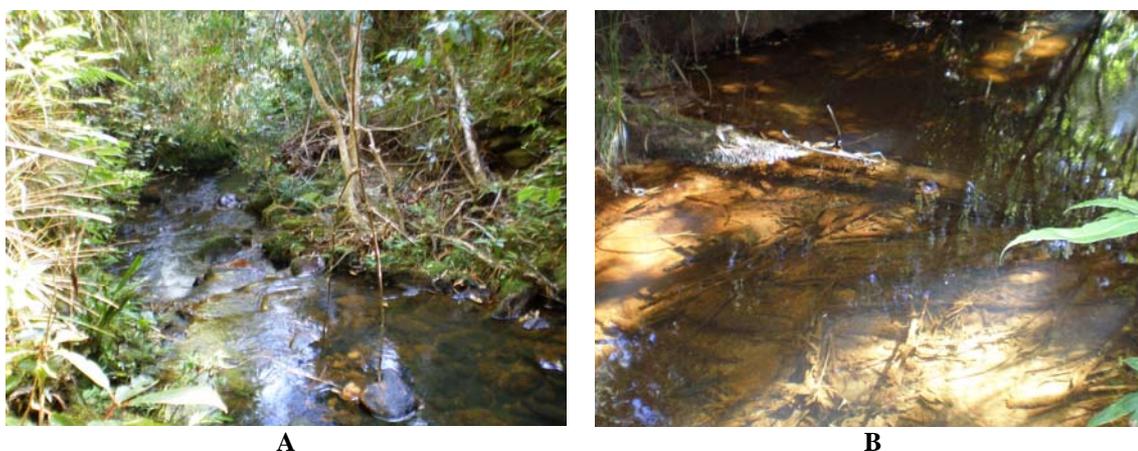
**Figura 4.3** - Condições “referência” encontradas no interior do Parque Estadual do Itacolomi, Ouro Preto - MG, em um trecho de rio de alto curso (A) e em um trecho de baixo curso (B). Em ambos é possível observar a presença de vários tipos e tamanhos de substratos, mistura de folhas, galhos e troncos submersos, o que caracteriza a situação dos trechos como “ótima”.

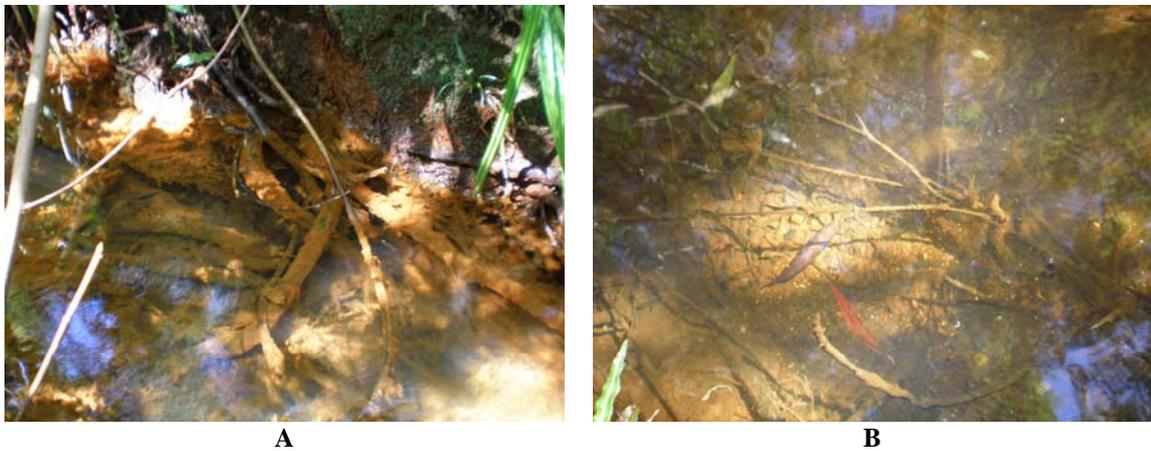
**Figura 4.4** - Diferentes situações, relativas ao parâmetro “*substratos nos poços*”, observadas no interior do Parque Estadual do Itacolomi, Ouro Preto - MG. Em (A) observa-se uma condição “ótima” onde é evidente a presença de raízes entrelaçadas e detritos orgânicos no fundo de um pequeno poço. Em (B), onde é possível observar, no fundo de um pequeno poço, uma mistura de areia não compactada e argila com algumas raízes entrelaçadas, a condição é considerada “boa”.

Vale ressaltar que baseado na análise dos resultados obtidos durante a aplicação do protocolo modelo (Figura 4.2), nenhuma modificação foi necessária para adequar este parâmetro à área de estudo, podendo o mesmo ser aplicado conforme proposto no protocolo de Barbour *et al.* (1999). Duas diferentes situações, observadas em dois trechos do interior do PEIT, são ilustradas na *Figura 4.4*.

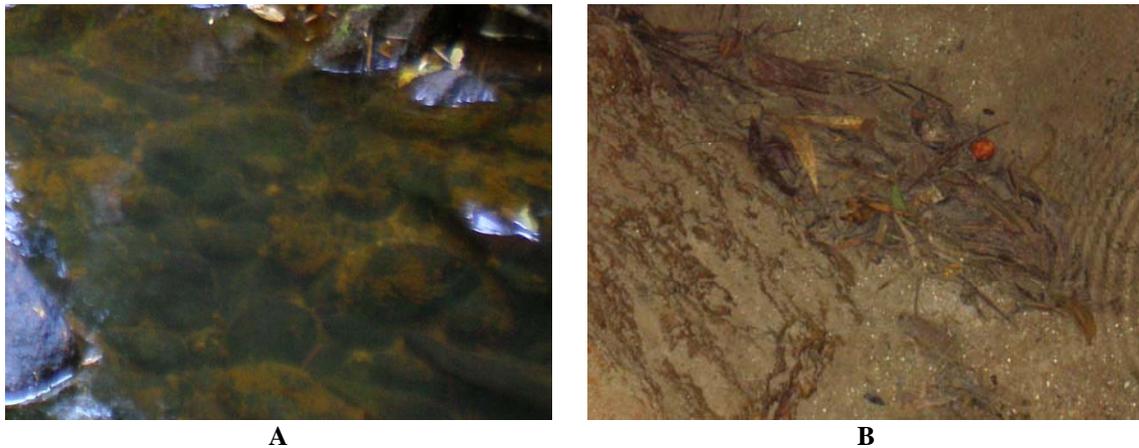
**Figura 4.5** - Diferentes situações, relativas ao parâmetro “soterramento”, observadas no interior do Parque Estadual do Itacolomi, Ouro Preto - MG. Em (A) observa-se uma condição “ótima” e em (B) uma situação “péssima”, com presença de sedimento fino cobrindo os cascalhos, seixos e partículas de clastos, diminuindo significativamente a disponibilidade de *habitats* para a biota local.

Para tornar mais condizente a avaliação deste parâmetro às características ambientais da área de estudo e diminuir a grande divergência das pontuações verificadas na aplicação do protocolo modelo (Figura 4.2), as modificações consistiram na alteração das proporções relativas estimadas para cada condição, as quais caracterizam o gradiente de estresse ambiental. Aplicável apenas em trechos de alto curso, o soterramento deve ser estimado preferencialmente à montante das corredeiras, e em áreas onde o substrato é pedregoso como mostrado na *Figura 4.5*.

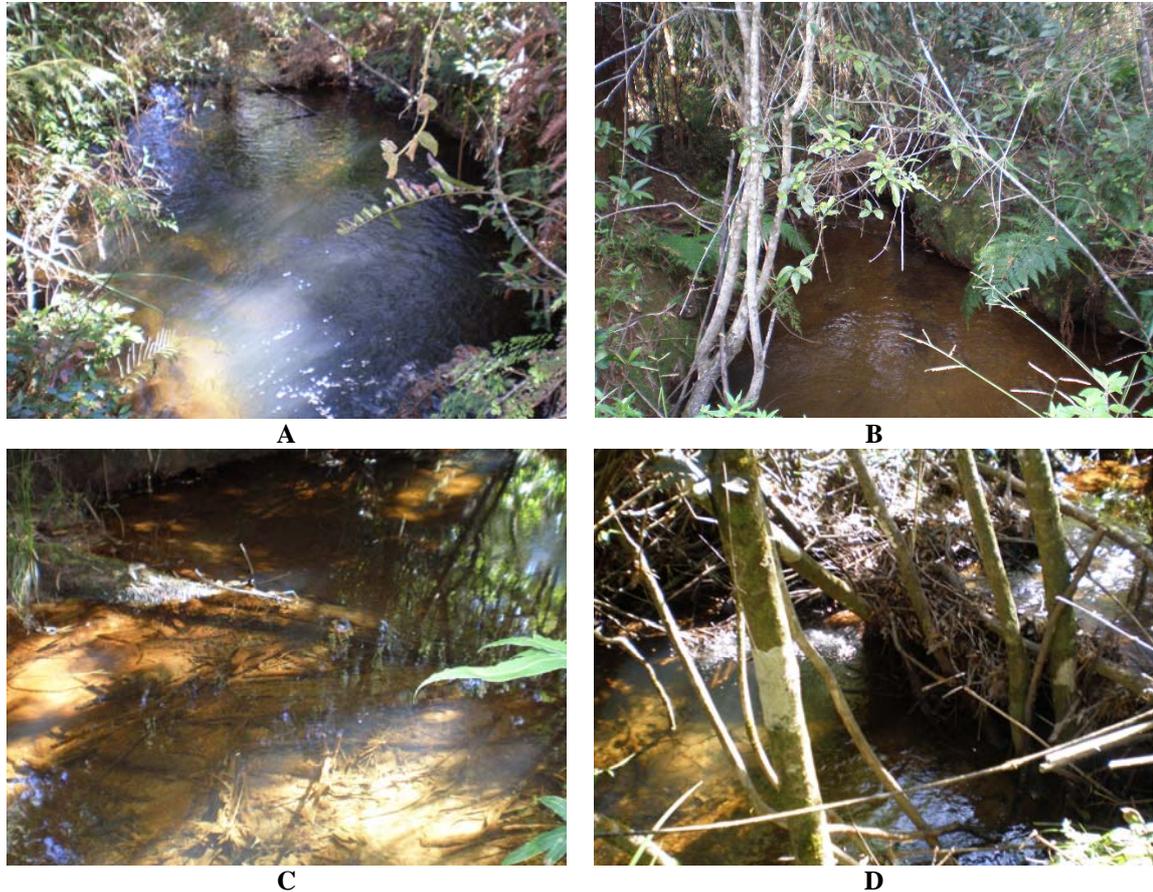
**Figura 4.6** - Diversidade de poços encontrada em um trecho do interior do Parque Estadual do Itacolomi, Ouro Preto - MG considerada “ótima”. Em (A) é possível observar um poço grande/profundo, em (B) um poço pequeno/raso, em (C) um poço grande/raso e em (D) um poço pequeno/raso.

pequeno/raso e (4) pequeno/profundo, como mostrado na *Figura 4.6*. De acordo com Barbour *et al.* (1999), uma maior variedade de tipos de poços suportará uma variedade mais ampla de espécies e rios com baixa sinuosidade e poços monótonos suportarão, conseqüentemente, uma menor biodiversidade.

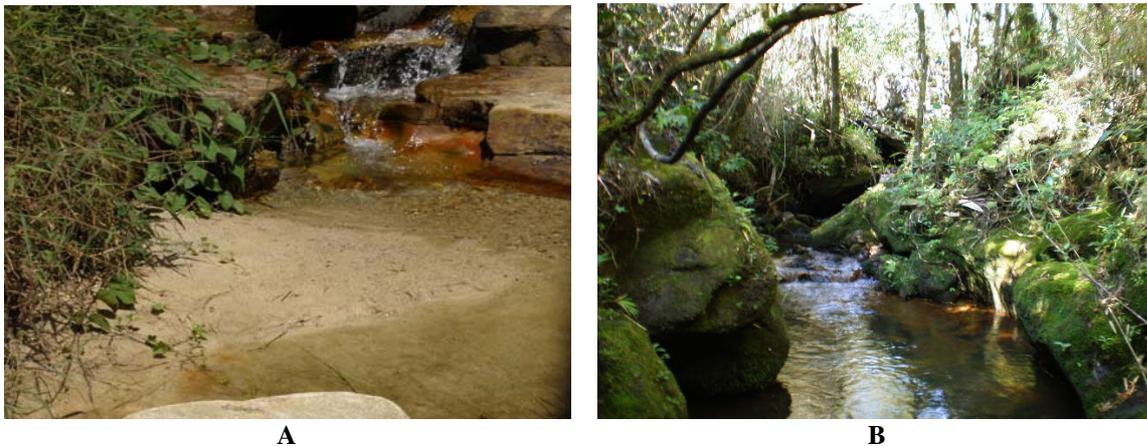
**Figura 4.7** - Duas situações relativas à “*deposição de sedimentos*” em trechos no interior do Parque Estadual do Itacolomi, Ouro Preto - MG. Em (A) uma situação considerada “péssima”, onde se observa que a deposição de sedimentos finos começa a obstruir o leito e a prejudicar o curso natural da água. Já em (B), o curso da água é normal, não havendo indícios de erosão nas margens ou deposição de sedimentos finos na calha do rio.

Os sedimentos, de acordo com Esteves (1998), são um resultado da integração de todos os processos que ocorrem em um sistema lótico. Do ponto de vista de ciclagem de matéria e fluxo de energia, os sedimentos são um dos compartimentos mais importantes dos ecossistemas aquáticos continentais. Algumas pesquisas têm sido desenvolvidas enfocando a influência do sedimento sobre a comunidade de macroinvertebrados bentônicos, e todas têm considerado que a composição granulométrica é um dos principais fatores responsáveis pela estrutura e distribuição das comunidades biológicas em ecossistemas aquáticos (Ward 1992, Callisto & Esteves 1996, Gonçalves *et al.* 1998). Segundo Callisto & Esteves (1996), a composição e distribuição dos sedimentos são fatores importantes na determinação dos padrões de distribuição de organismos e estrutura de comunidades de macroinvertebrados bentônicos. França *et al.* (2006) afirmam que o sedimento de ecossistemas aquáticos é formado por uma grande variedade de materiais orgânicos e inorgânicos de origem autóctone e alóctone, exercendo um importante papel na estruturação dos ecossistemas lóticos, sendo o substrato responsável pela disponibilidade de *habitats*, alimentação e proteção da biota local. A *Figura 4.7* mostra duas diferentes situações encontradas no interior do PEIT relativas ao referido parâmetro.

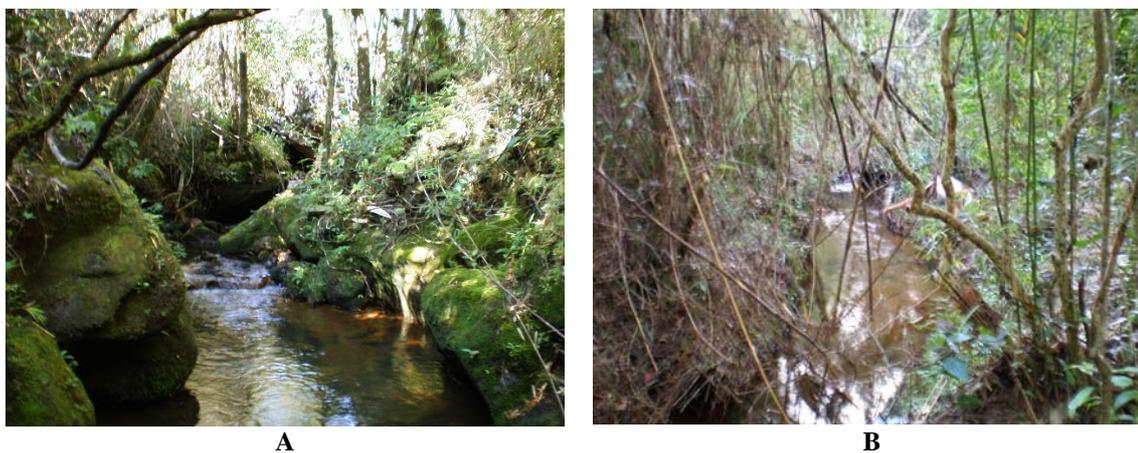
**Figura 4.8** - Situações encontradas no interior do Parque Estadual do Itacolomi, Ouro Preto - MG ambas em período chuvoso. Em (A) um trecho de alto curso - março/2006, e em (B) um trecho de baixo curso - março/2006, ambos em uma situação “ótima”, no que se refere à avaliação do parâmetro “*Condições de escoamento do canal*”.

A figura a seguir mostra 2 trechos localizados no interior do PEIT nos quais a condição de escoamento do canal são comparáveis à condição “referência”.

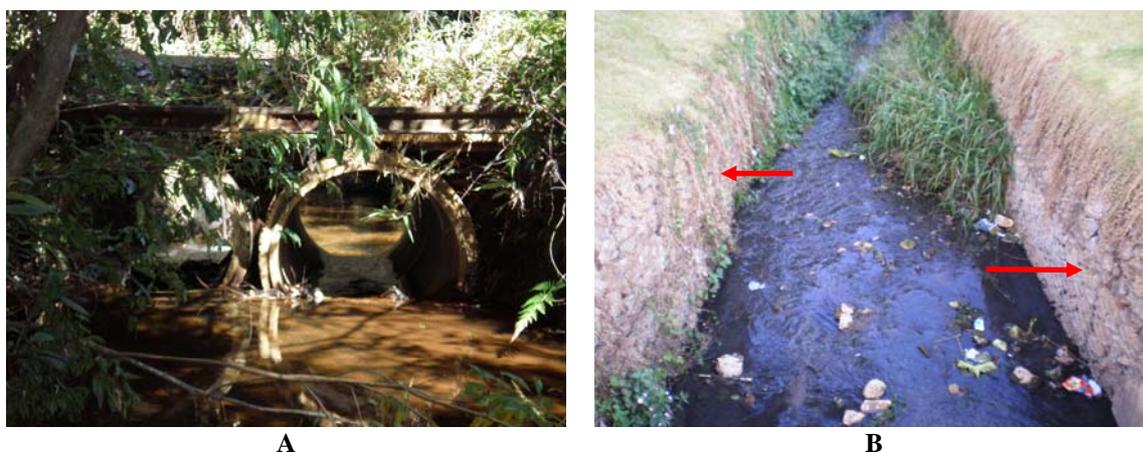
**Figura 4.9** - Diferentes alterações no canal de 2 trechos de rios. Em (A) observa-se uma situação encontrada no interior do Parque Estadual do Itacolomi, Ouro Preto - MG – nota-se a presença de manilha para vazão sob a estrada. Em (B) observa-se a retificação de um curso d'água na zona urbana de Ouro Preto - MG, onde nota-se a presença de gabiões nas laterais das margens (indicados pelas setas).

As mudanças antropogênicas podem ser evidenciadas pela presença de diques, aterros, terraplanagens, barragens, enrocamentos ou outras formas de estabilização artificial das margens. A retificação de rios, as canalizações ou impermeabilizações causadas pelas obras de engenharia têm como consequência direta a redução da área de drenagem das bacias hidrográficas o que ocasiona uma redução drástica na densidade e diversidade de espécies aquáticas. Em áreas onde predominam atividades agrícolas ou onde o crescimento populacional é mal planejado, a integridade ambiental também é prejudicada (Palmer *et al.* 2005). De acordo com Callisto & Moreno (2006), o lançamento de efluentes domésticos e industriais, e flutuações do nível de água em épocas de chuva levam a sérios problemas de erosão, podendo provocar o carreamento de sedimentos e consequente assoreamento de cursos d'água. O resultado de todas as interferências antrópicas nos cursos d'água são, de acordo com Bernhardt *et al.* (2005), a elevação da temperatura da água, a retirada da vegetação ripária, redução do canal e a destruturação dos *habitats* para a biota aquática. Além disso, os autores afirmam que todas essas mudanças reduzem principalmente as interações entre os rios e sua bacia hidrográfica. A figura que se segue, mostra duas diferentes situações encontradas em trechos de rios da área de estudo.

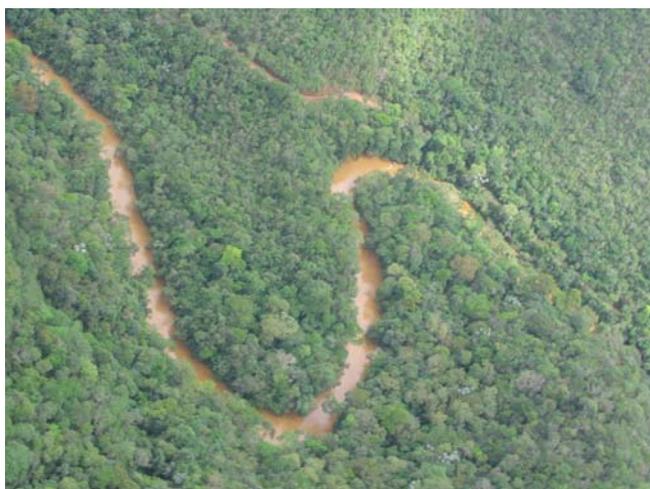
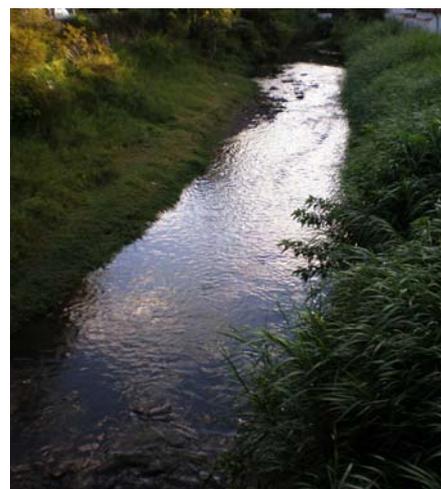
Duas diferentes situações, referentes a este parâmetro, podem ser observadas na *Figura 4.10*.

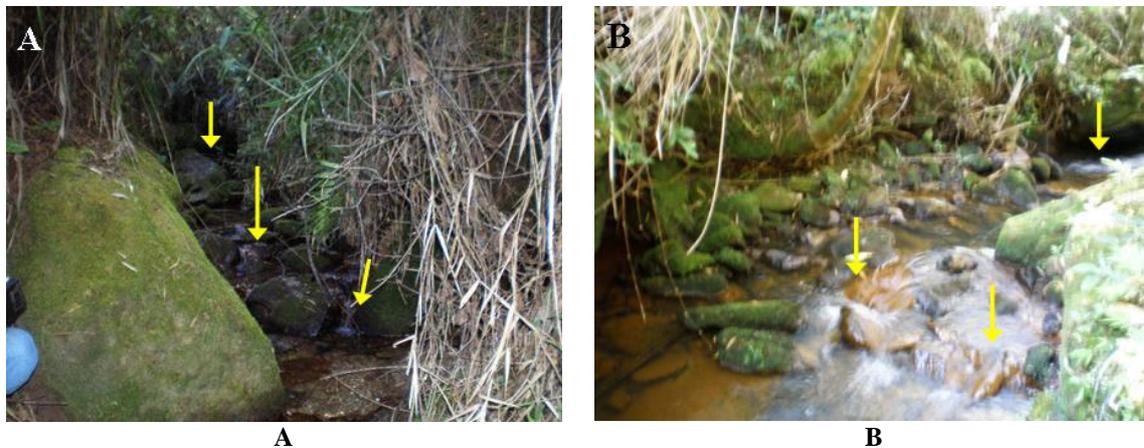
**Figura 4.11** - Situações ambientais relativas à “*freqüência de corredeiras*” encontradas em trechos do interior do Parque Estadual do Itacolomi, Ouro Preto - MG. Tanto em (A) quando em (B) observa-se um trecho no qual é nítida a presença de corredeiras, com presença de remansos entre elas o que contribui significativamente com a disponibilidade de *habitats* para a biota local. As setas indicam as corredeiras nos trechos sob avaliação.

A Figura 4.11 mostra situações ambientais consideradas ótimas observadas em 2 diferentes trechos do PEIT.

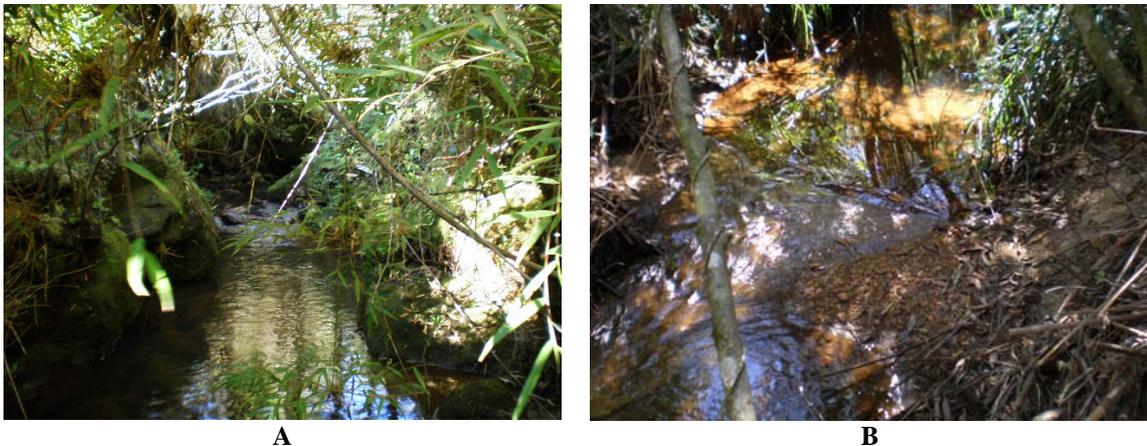
**Figura 4.12** - Diferentes situações ambientais relativas à “*estabilidade das margens*” encontradas no interior do Parque Estadual do Itacolomi, Ouro Preto - MG. Em (A), observa-se um trecho de alto curso onde ambas as margens encontram-se estáveis, não sendo observados processos erosivos ou potencial para problemas futuros (condição considerada “ótima”). Em (B), observa-se um trecho de baixo curso onde a margem direita apresenta processo de erosão ativa.

A Figura 4.12 mostra diferentes situações encontradas no interior do PEIT.

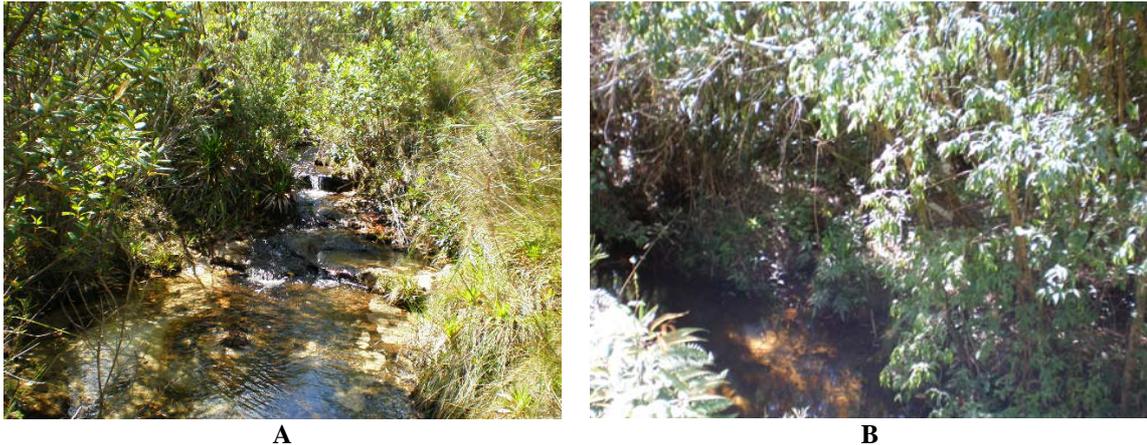
**Figura 4.13** - Condições encontradas no interior do Parque Estadual do Itacolomi, Ouro Preto - MG, em trechos de alto (A) e baixo curso (B), ambas consideradas “ótimas”, com relação ao parâmetro “*proteção das margens pela vegetação*”. Observa-se nos trechos, margens com mais de 90% de suas superfícies cobertas por vegetação preservada. Não são observadas descontinuidades da vegetação nem áreas de cultivo ou pastagens no entorno do trecho avaliado.

A *Figura 4.13* mostra condições ambientais consideradas “ótimas” em 2 trechos de rios encontrados no interior do PEIT.

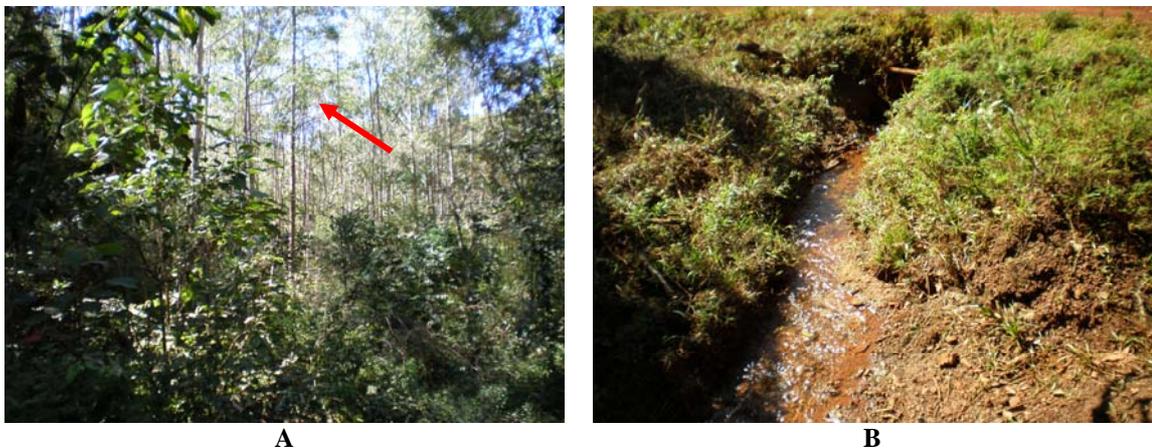
**Figura 4.14** - Condições encontradas no interior do Parque Estadual do Itacolomi, Ouro Preto - MG, em trechos de baixo curso, onde é avaliado o “estado de conservação da vegetação do entorno”. Em (A) é possível observar a presença de uma vegetação composta não apenas por espécies nativas, mas também por espécies exóticas (Eucaliptos, indicados pela seta), contudo em um bom estado de conservação (condição “boa”). Em (B) a vegetação nativa do entorno é praticamente inexistente e o solo está exposto às intempéries naturais devido à ação antrópica (condição “péssima”).

A Figura 4.14 ilustra uma situação “boa” e uma “péssima” encontradas no interior do PEIT.

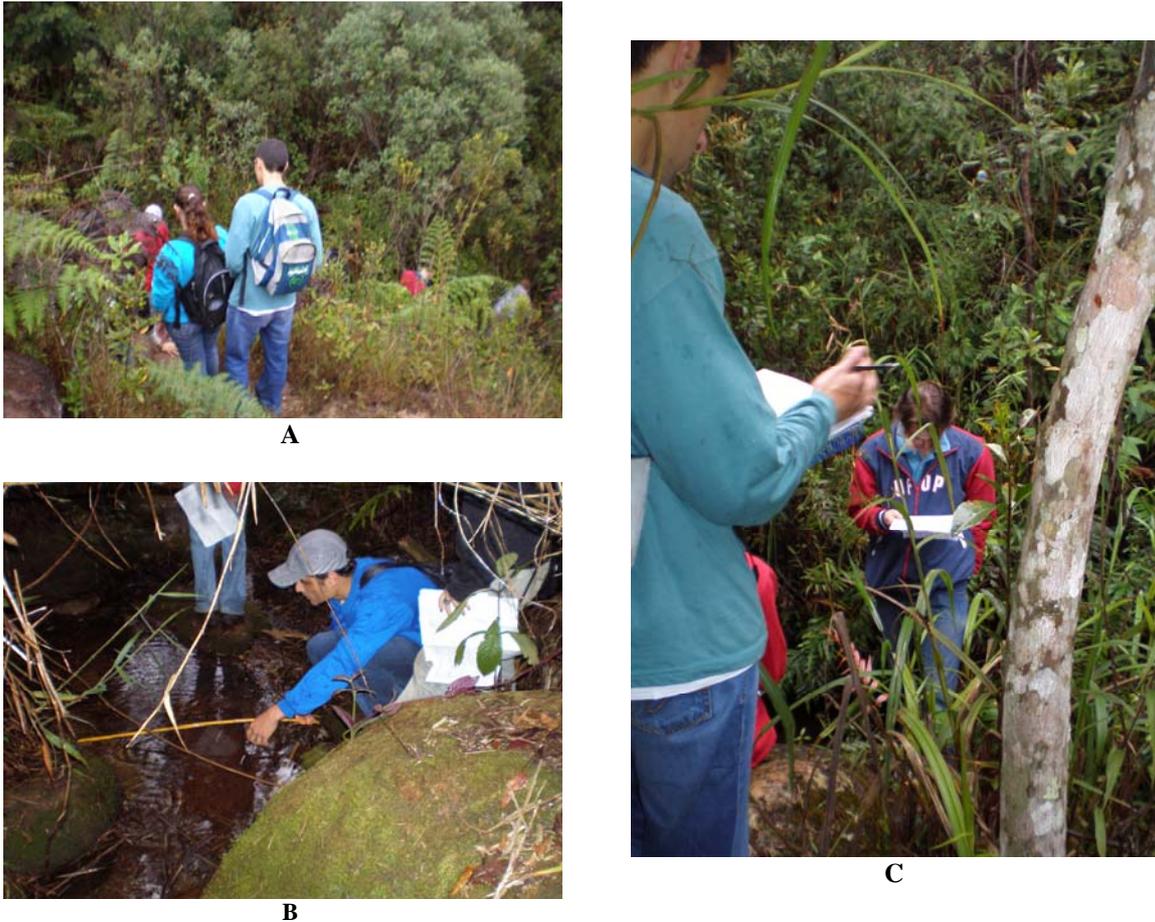
**Figura 5.2** - Aplicação do PAR, pelos voluntários, no trecho de rio de alto curso no interior do Parque Estadual do Itacolomi, Ouro Preto - MG.

Conforme descrito no Capítulo III – *Metodologia e Estratégias de Ação*, 21 dos 42 avaliadores realizaram a aplicação do protocolo adequado em um trecho de rio de alto curso selecionado na área estudada. A escolha do trecho para a aplicação do PAR, pelos voluntários, baseou-se nas suas características ambientais bem como na acessibilidade do mesmo pela equipe de avaliadores (Figura 5.2).

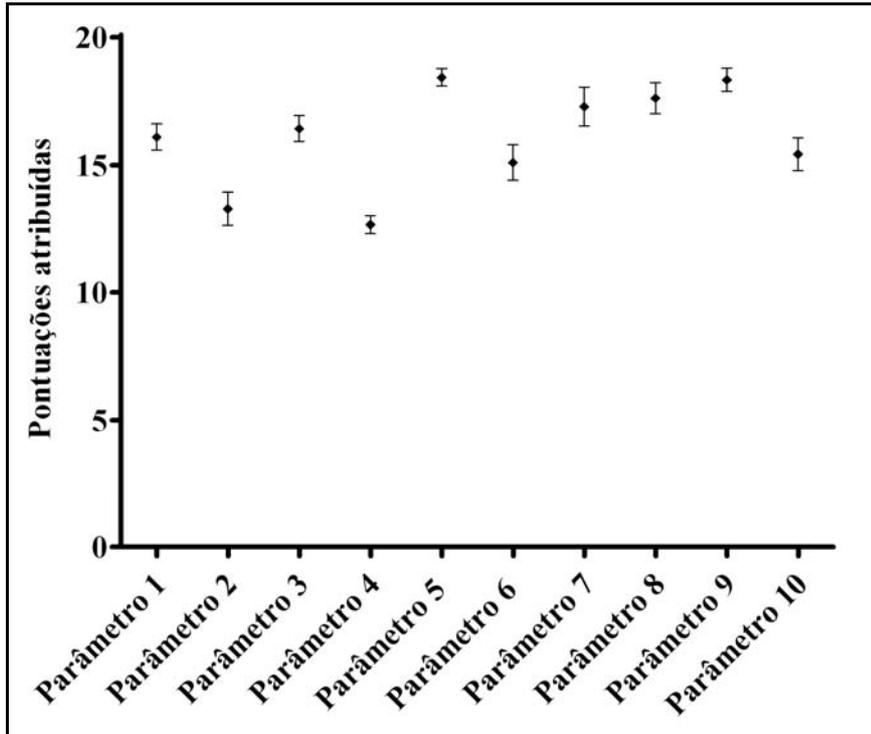
**Figura 5.3** - Variação da pontuação atribuída aos parâmetros analisados pelos voluntários em um trecho de rio de alto curso, no interior do Parque Estadual do Itacolomi, Ouro Preto - MG\*.

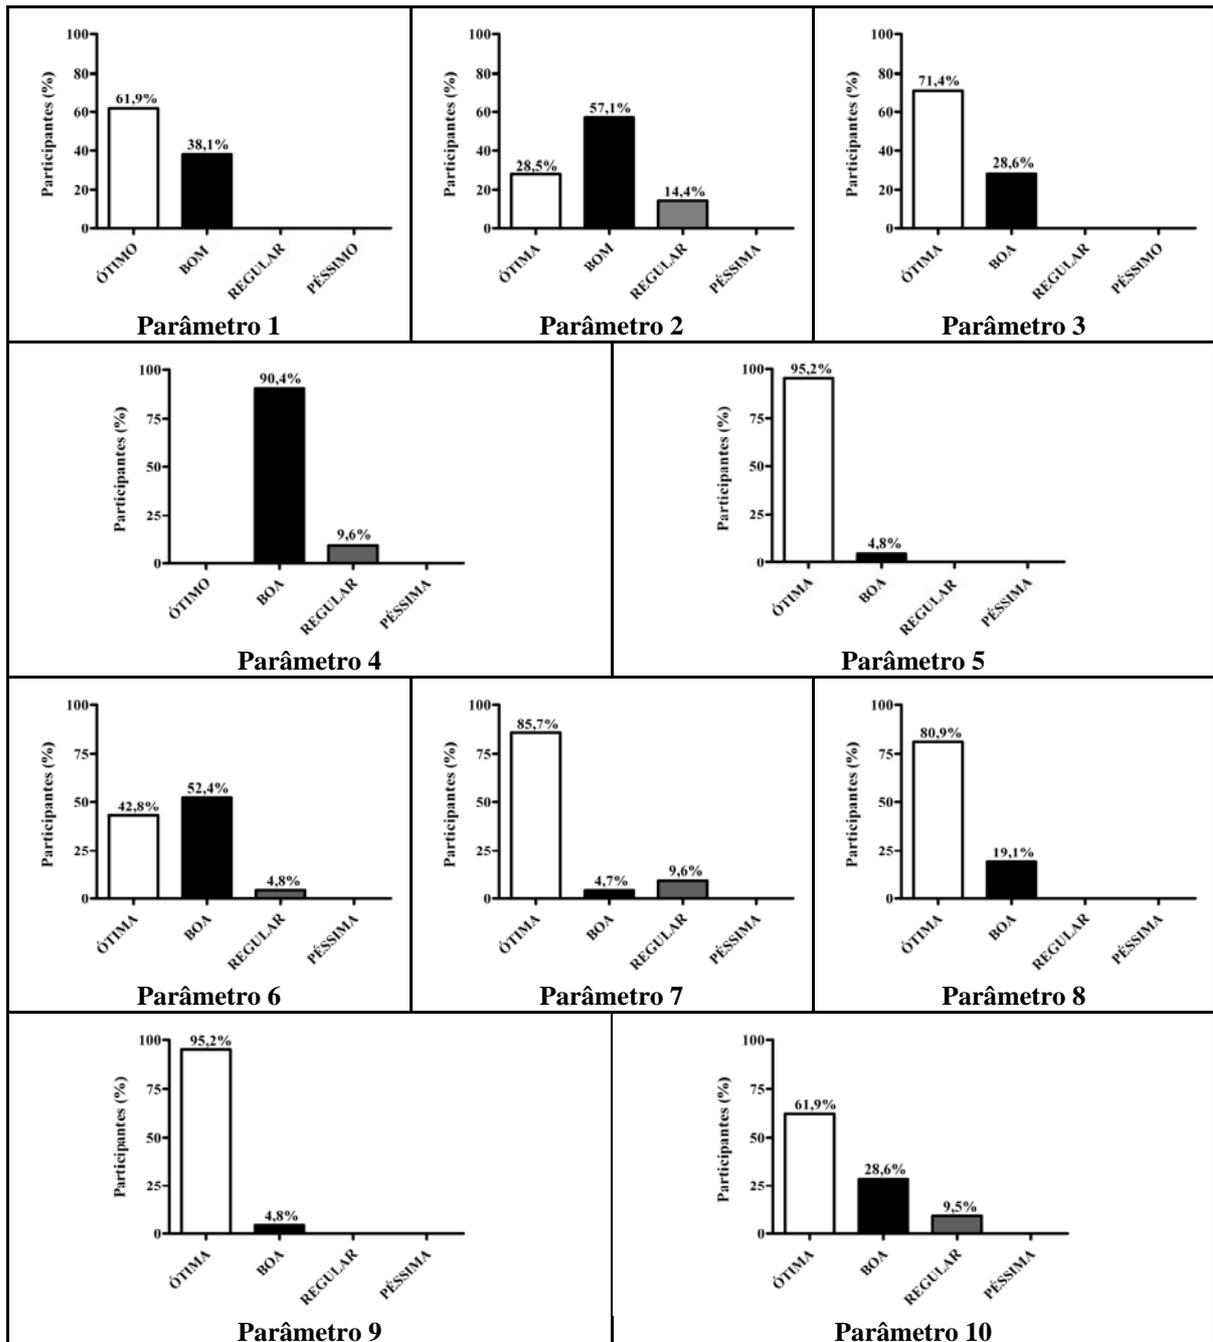
**Figura 5.4** - Condições ambientais atribuídas pelos 21 voluntários referentes aos parâmetros (1) “Substratos e/ou habitats disponíveis”, (2) “Soterramento”, (3) “Regime de velocidade/profundidade”, (4) “Deposição de sedimentos”, (5) “Condição de escoamento do canal”, (6) “Alteração do canal”, (7) “Frequência das corredeiras”, (8) “Estabilidade das margens”, (9) “Proteção das margens pela vegetação” e (10) “Estado de conservação da vegetação do entorno”.

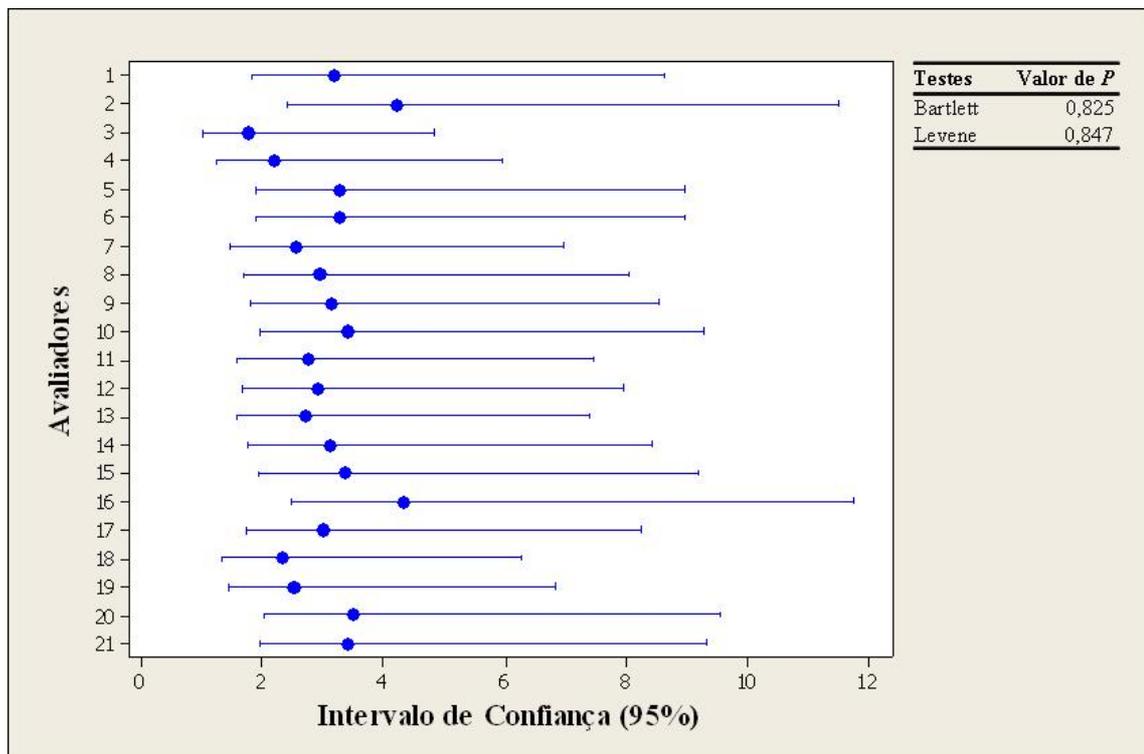
**Figura 5.5** - Teste de variância dos dados obtidos da aplicação do PAR pelos 21 voluntários em um trecho de alto curso no interior do Parque Estadual do Itacolomi, Ouro Preto - MG<sup>1</sup>.
