**ADEQUAÇÃO DE UM PROTOCOLO DE AVALIAÇÃO  
RÁPIDA PARA O MONITORAMENTO E AVALIAÇÃO  
AMBIENTAL DE CURSOS D'ÁGUA INSERIDOS EM  
CAMPOS RUPESTRES**

**DISSERTAÇÃO DE MESTRADO**

**Aline Sueli de Lima Rodrigues**

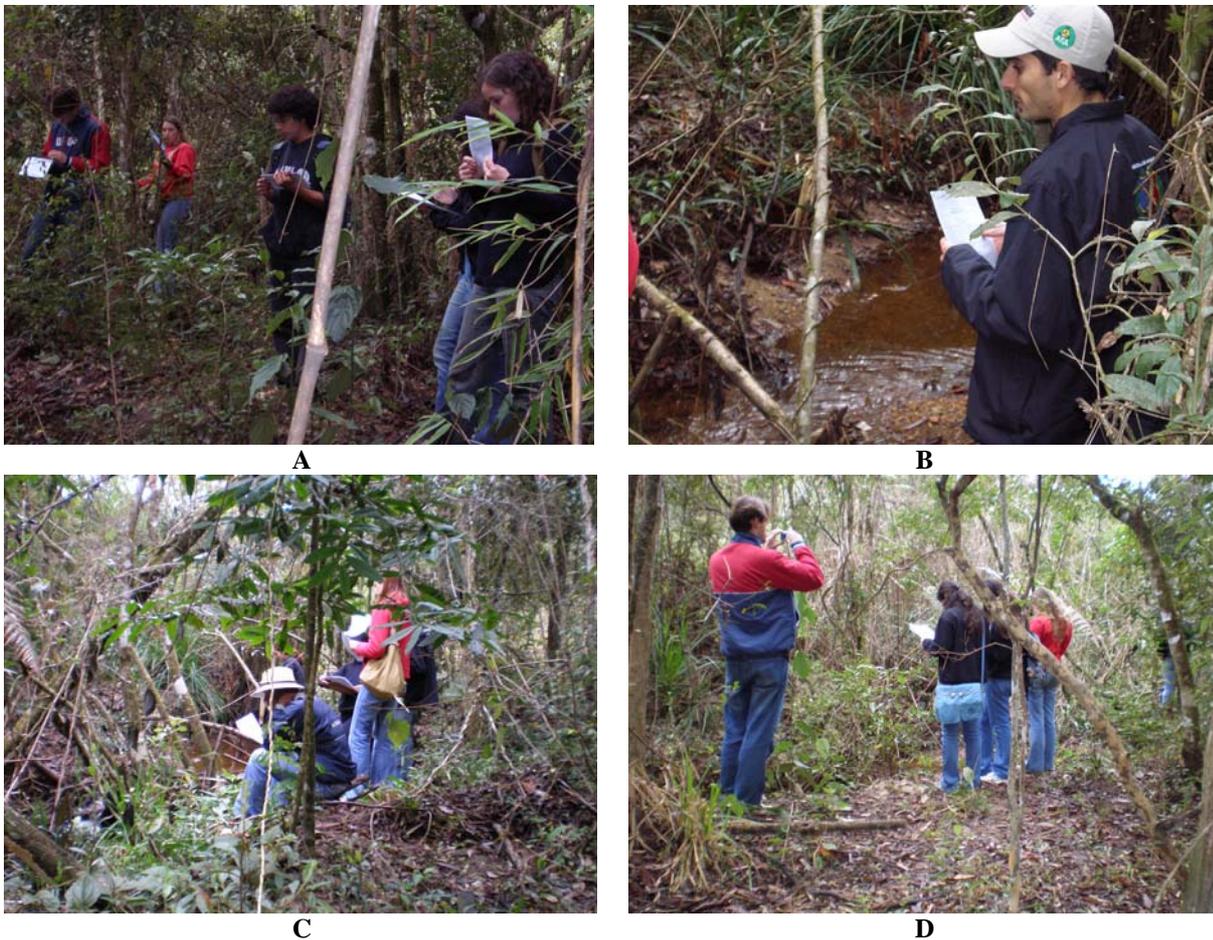
**Figura 5.6** - Aplicação do PAR, pelos voluntários, no trecho de rio de baixo curso no interior do Parque Estadual do Itacolomi, Ouro Preto - MG.

Do mesmo modo como realizado no trecho de rio de alto curso, 21 voluntários participantes da oficina de monitoramento ambiental aplicaram a versão do PAR adaptado para trechos de rios de baixo curso, em um trecho selecionado na área de estudo (Figura 5.6). A escolha do trecho obedeceu aos mesmos critérios utilizados na seleção do trecho de rio de alto curso.

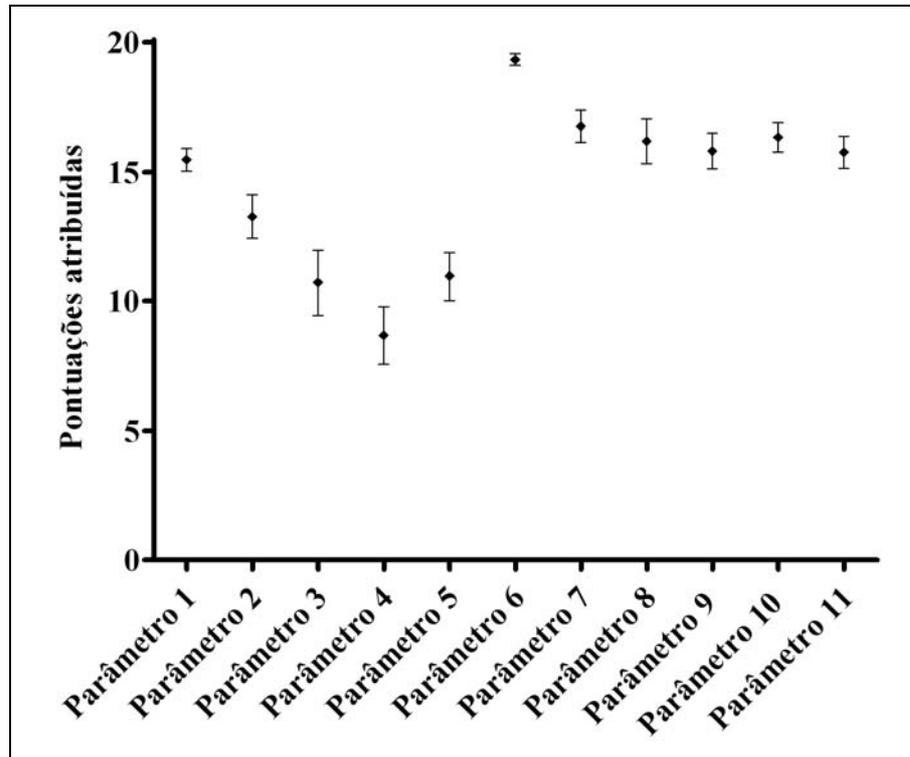
**Figura 5.7** - Variação da pontuação atribuída aos parâmetros analisados pelos 21 voluntários, em um trecho de baixo curso, no interior do Parque Estadual do Itacolomi, Ouro Preto - MG\*.

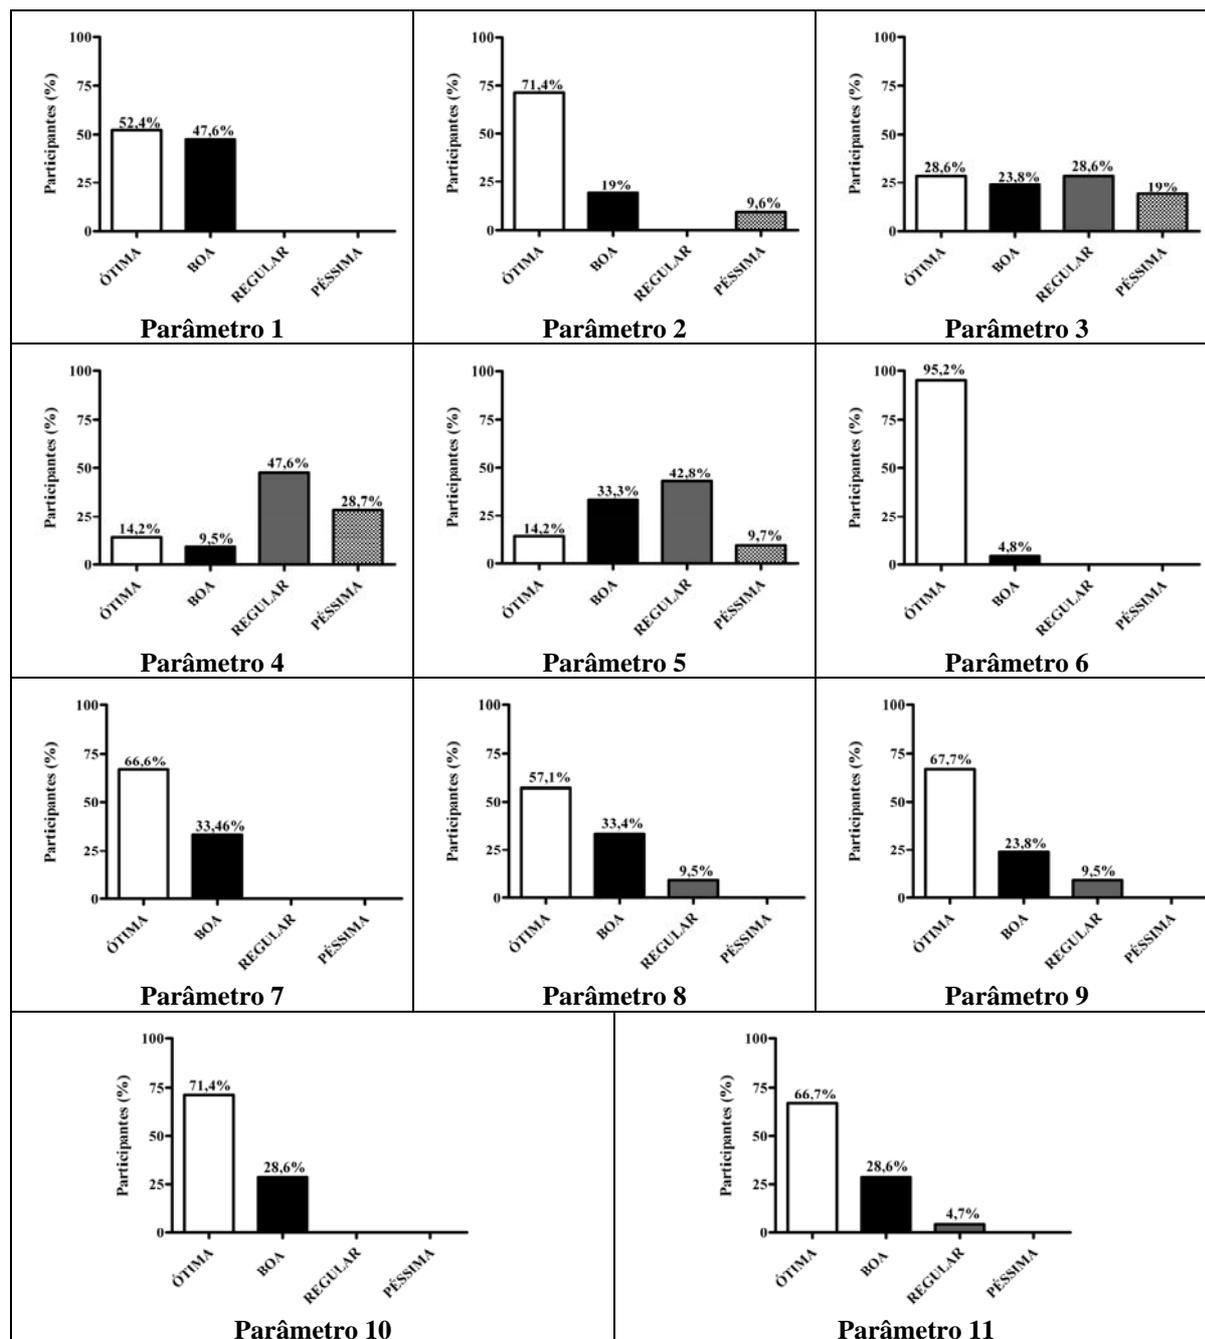
**Figura 5.8** - Condições ambientais atribuídas pelos 21 voluntários referentes aos parâmetros (1) “*Substratos e/ou habitats disponíveis*”, (2) “*Substratos em poços*”, (3) “*Regimes de velocidade/profundidade*”, (4) “*Diversidade de poços*”, (5) “*Deposição de sedimentos*”, (6) “*Condições de escoamento do canal*”, (7) “*Alterações do canal*”, (8) “*Sinuosidade do canal*”, (9) “*Estabilidade das margens*”, (10) “*Proteção das margens pela vegetação*” e (11) “*Estado de conservação da vegetação do entorno*”.

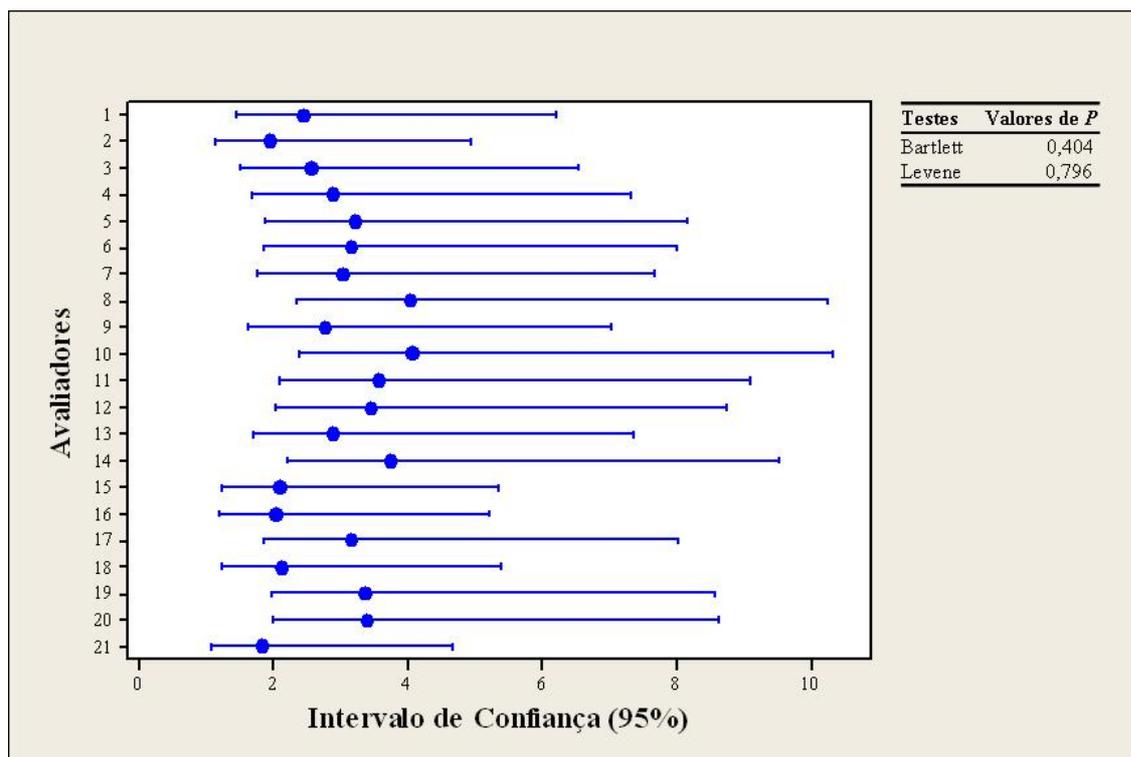
**Figura 5.9** - Teste de variância dos dados obtidos da aplicação do PAR pelos 21 voluntários em um trecho de rio de baixo curso no interior do Parque Estadual do Itacolomi, Ouro Preto - MG<sup>1</sup>.

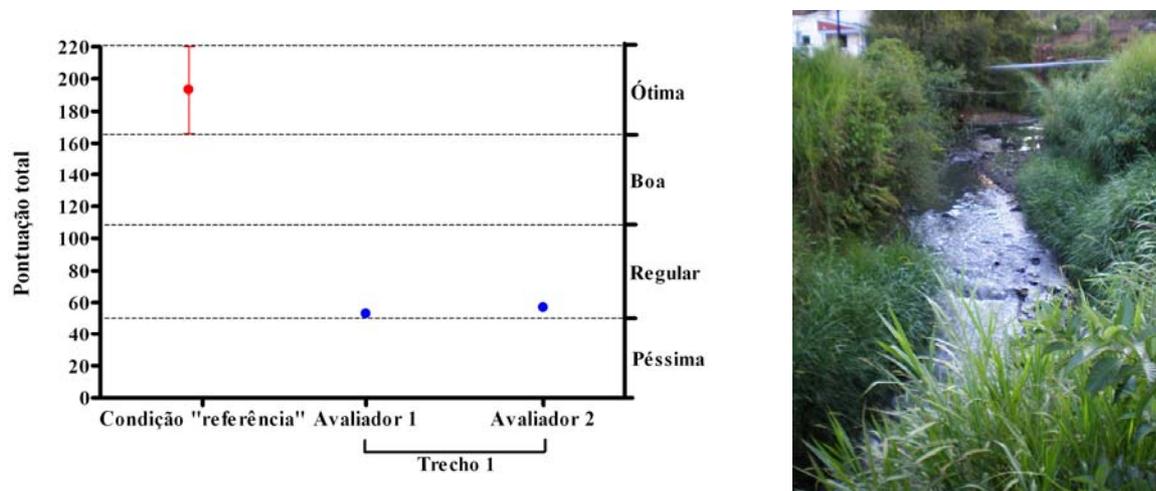
**Figura 5.10** - Resultado da aplicação do PAR no trecho 1: Ribeirão do Funil.

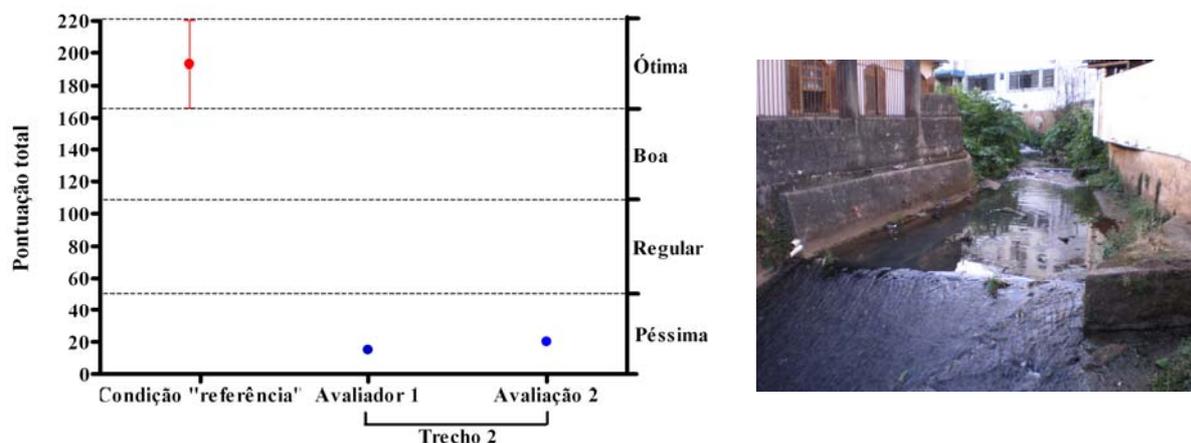
**Figura 5.11** - Resultado da aplicação do PAR no trecho 2: Ribeirão do Funil

É notório que a ocupação urbana gera alterações drásticas nas condições ambientais dos sistemas fluviais e que as condições verificadas nos trechos 1 e 2 comprovam isto. De acordo com Tucci (2002), devido à desordenada e descontrolada concentração urbana vários conflitos e problemas têm sido gerados tais como: (i) degradação ambiental dos mananciais; (ii) aumento do risco das áreas de abastecimento com a poluição orgânica e química; (iii) contaminação dos rios por esgotos

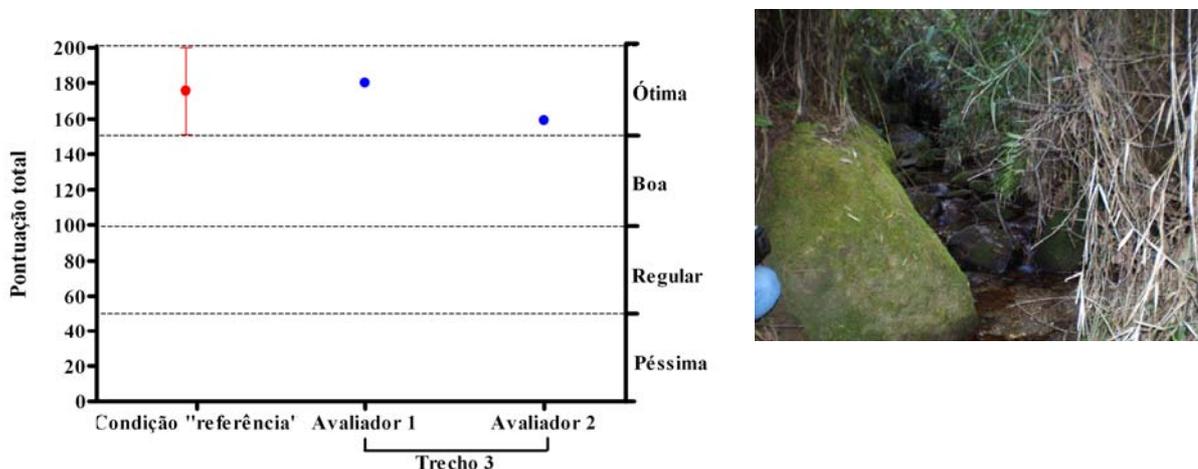
**Figura 5.12** - Resultado da aplicação do PAR no trecho 3: Calais.

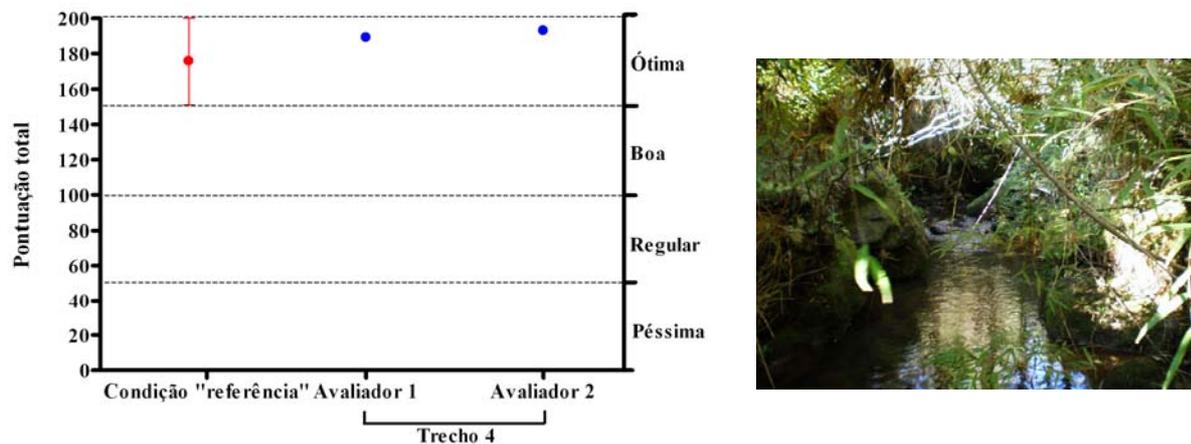
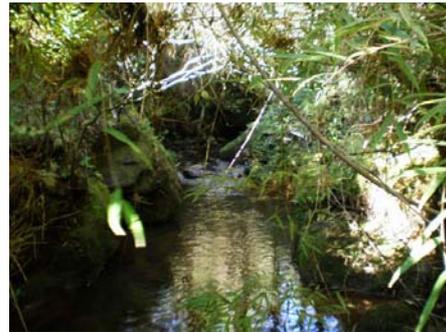
**Figura 5.13** - Resultado da aplicação do PAR no trecho 4: Córrego do Baú.

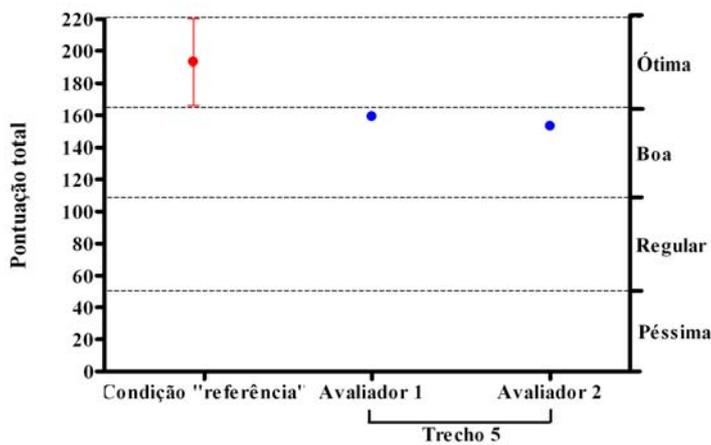
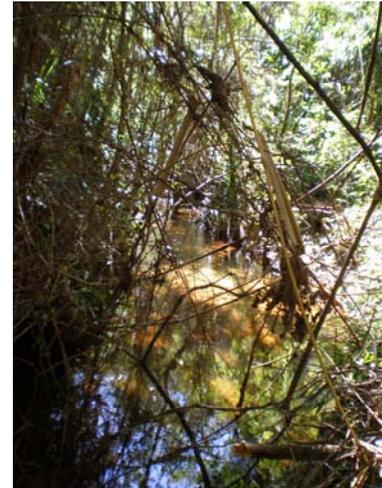
Figura 5.14 - Resultado da aplicação do PAR no trecho 5: Córrego dos Prazeres.

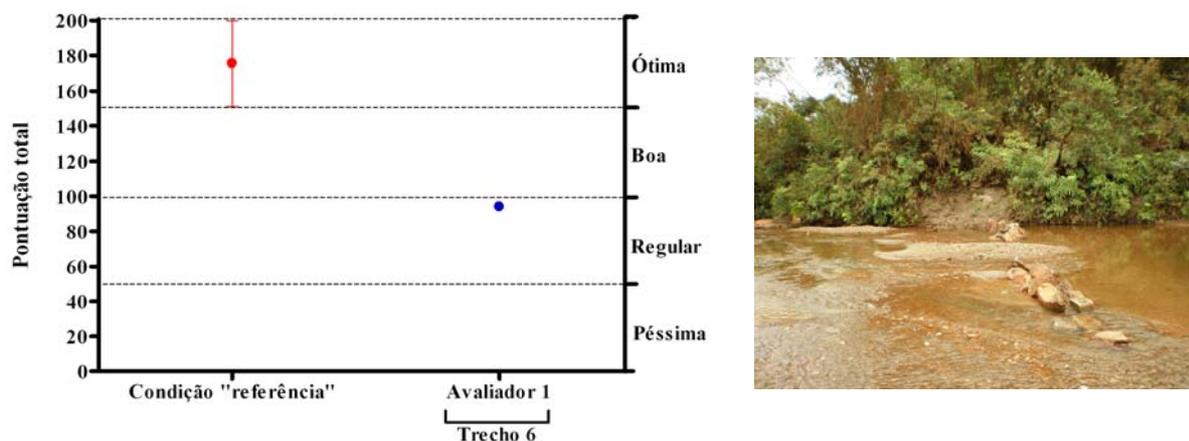
**Figura 5.15** - Resultado da aplicação do PAR no trecho 6: Córrego Moinho.

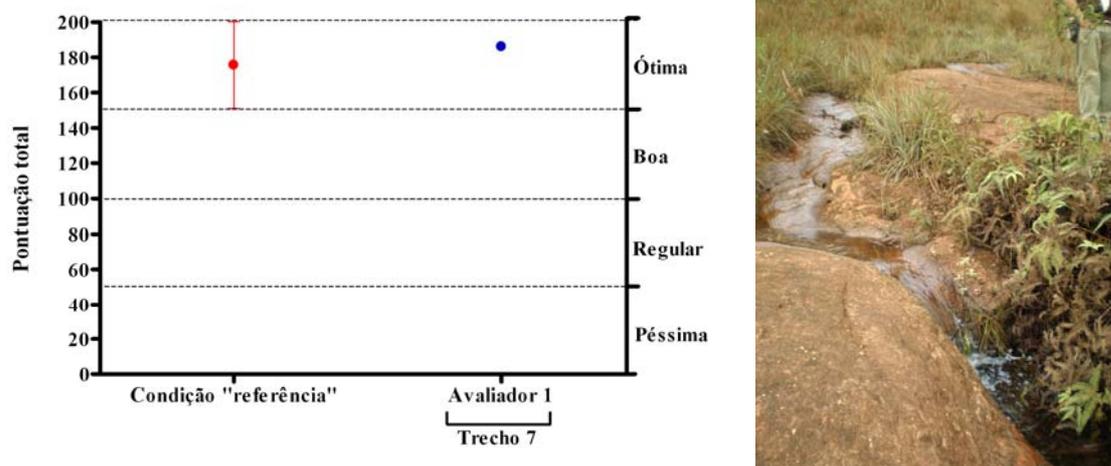
**Figura 5.16** - Resultado da aplicação do PAR no trecho 7: Córrego da Brenha.
