COMPORTAMENTO GEOTÉCNICO DOS FILITOS DO TALUDE OESTE DA MINA PAU BRANCO

Agosto/2010

Dissertação apresentada ao Programa de Pós-Graduação do Departamento de Engenharia de Minas da Escola de Minas da Universidade Federal de Ouro Preto, como parte integrante dos requisitos para obtenção do título de Mestre em Engenharia de Minas.

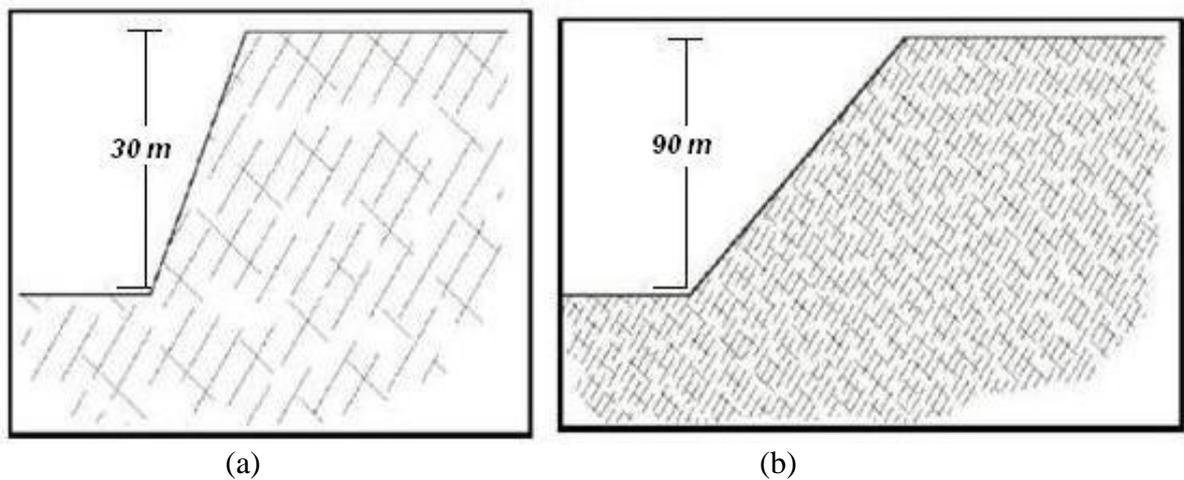
Figura 1: Efeito escala em taludes de diferentes alturas (adaptado de Sjöberg, 1999).

O modo de ruptura do talude na figura 1(a) é possivelmente condicionado pelas duas famílias de descontinuidades visíveis na figura. Já no talude da figura 1(b) as dimensões das descontinuidades são pequenas em relação às dimensões do talude, podendo implicar num modo de ruptura segundo a rocha, já que os blocos formados pelas descontinuidades são de reduzidas dimensões em relação à altura do talude.

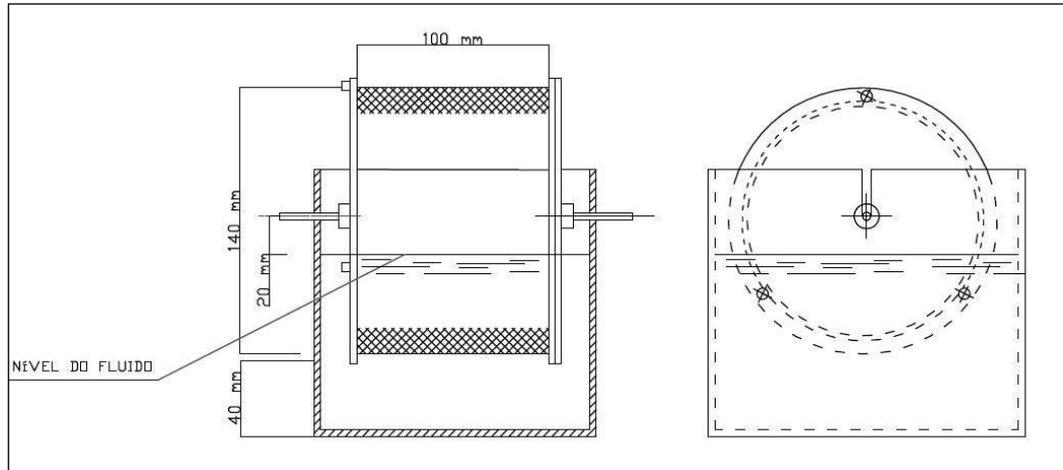
Figura 2 – Esquema do equipamento para ensaio de durabilidade.

20 rpm. O croqui e a foto do equipamento para o ensaio de durabilidade são apresentados nas figuras 2 e 3, respectivamente.

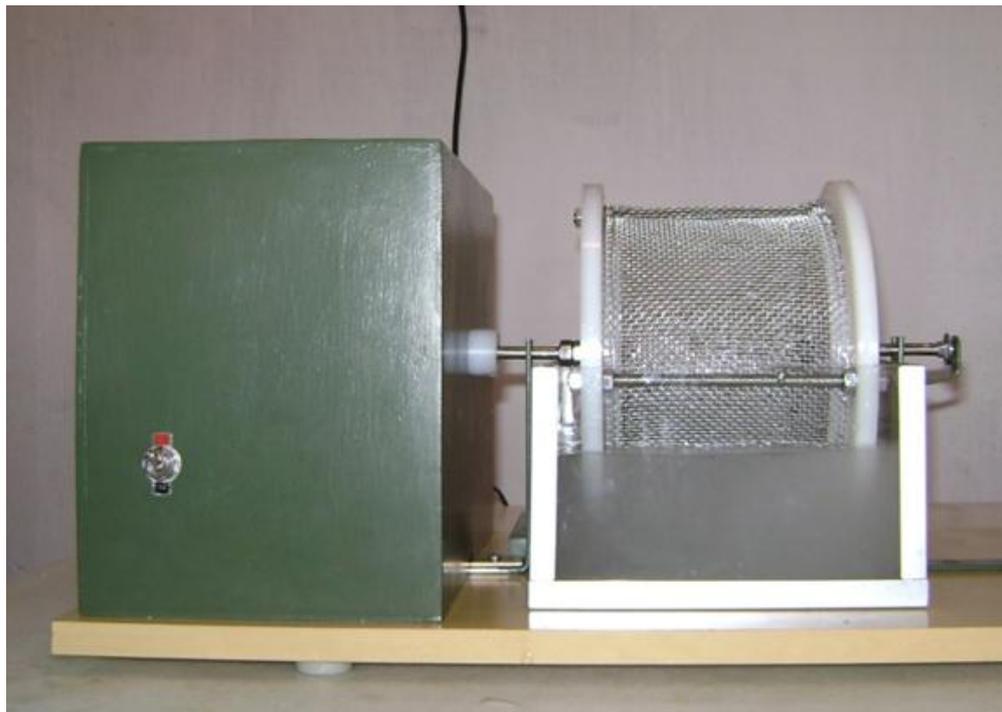
Figura 3 – Equipamento para ensaio de durabilidade.

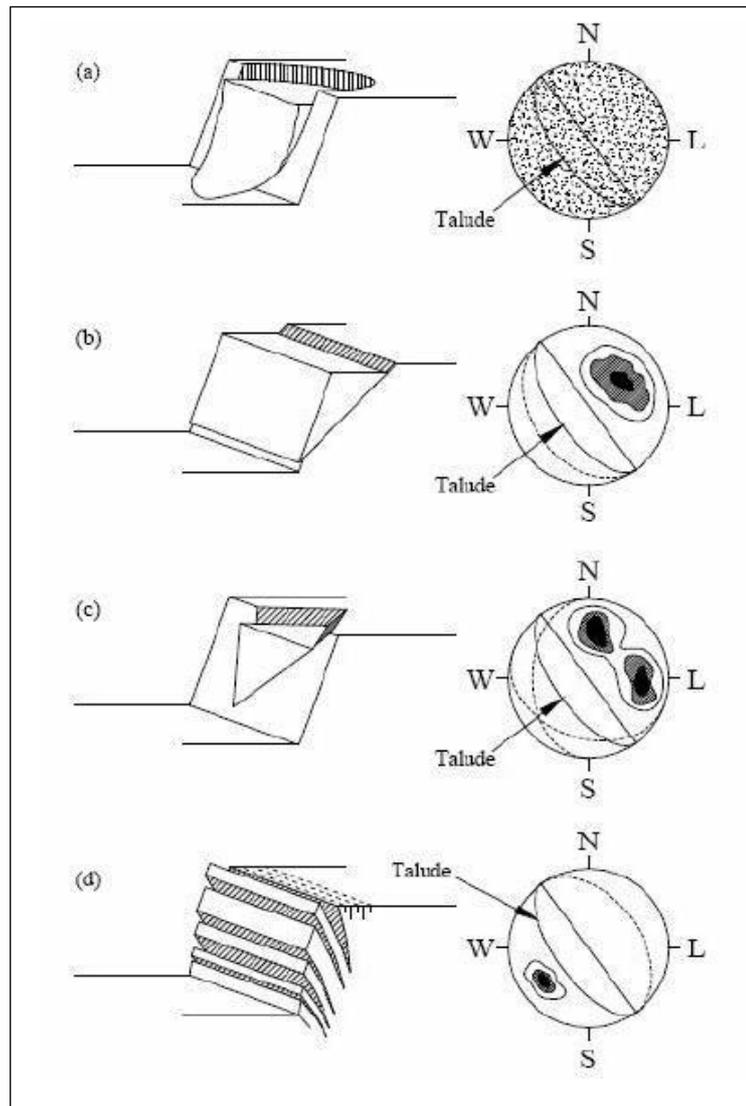
Figura 4 – Mecanismos de ruptura de taludes rochosos. circular; (b) planar; (c) cunha; (d) tombamento flexural. (Hoek & Bray modificado, 1981)

Em taludes de mina, destacam-se os seguintes tipos de ruptura: planar, em cunha, circular, tombamentos e flambagem. A figura 4 apresenta os mecanismos de ruptura típicos de taludes rochosos e a seguir são descritos tais mecanismos:

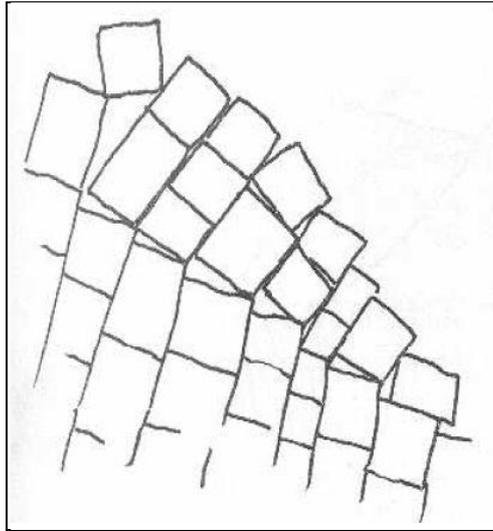
Figura 5 – Mecanismo de tombamento de blocos. (Hoek & Bray, 1981)

O tombamento de blocos ocorre quando as colunas de rocha são divididas por juntas ortogonais amplamente espaçadas, individualizando blocos (figura 5). As colunas de pequena altura formadas no pé do talude são empurradas pela ação da força exercida pelas colunas superiores e deslizam, permitindo o tombamento das colunas situadas imediatamente acima, de maior altura. (Santos, 2008).

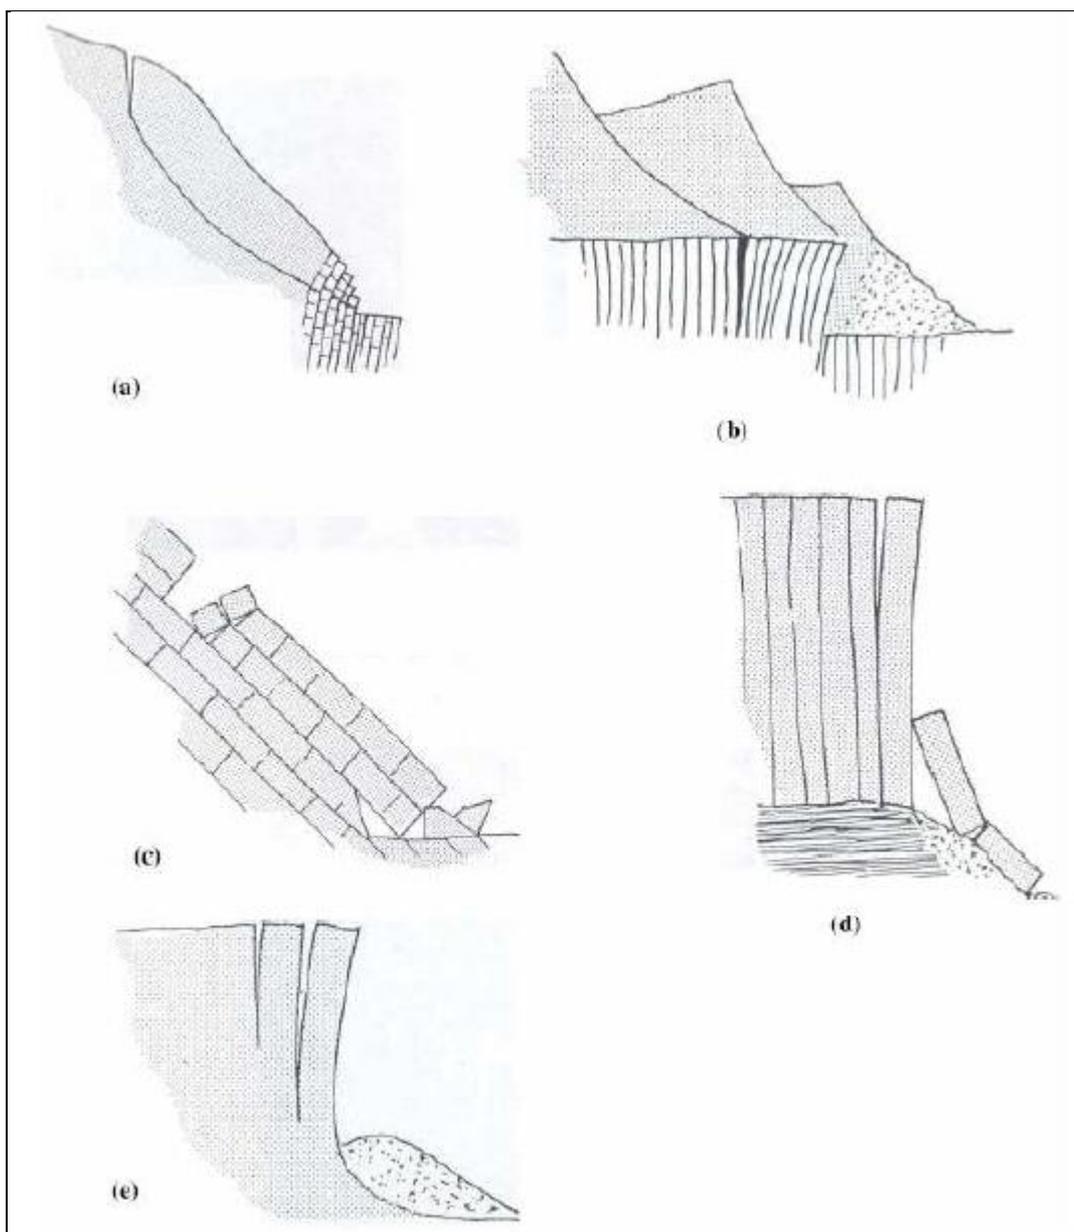
Figura 6 – Tipos de tombamento secundário (Hoek & Bray, 1981)

Existem ainda outros tipos de ruptura por tombamento, entre os quais Hoek e Bray (1981) definiram o tombamento secundário (figura 6). Este tipo de ruptura é comumente iniciado pela ruptura na parte baixa do pé do talude, e é dominado pela ação de eventos naturais, como erosão ou por atividade antrópica. A ruptura inicial envolve a deslizamento ou ruptura física da rocha, e o tombamento é induzido como consequência do movimento principal.

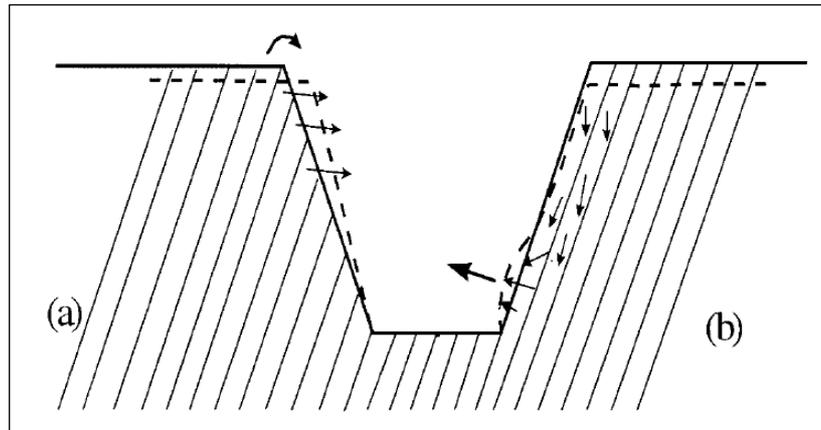
Figura 7 - Talude em um maciço rochoso foliado: (a) tombamento flexural e (b) ruptura por flambagem (Adhikary *et. al*, 2001)

Dentre eles pode-se destacar o tombamento flexural e a flambagem (Adhikary et. al, 2001), que podem ser observados na figura 7.

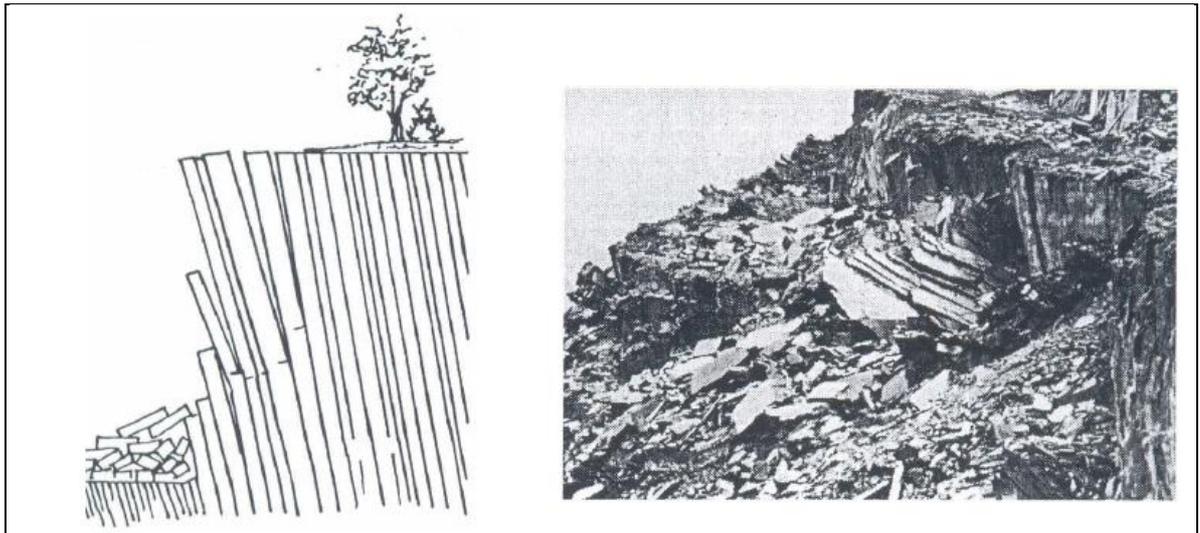
Figura 8 - Tombamento Flexural (Hoek & Bray, 1981)

Devido à ação do próprio peso, uma série de lâminas rochosas de pequena espessura, delimitadas pelas descontinuidades de foliação, dependendo do ângulo de atrito entre elas podem deslizar umas sobre as outras levando a uma ruptura por tração na base da lâmina, de modo que as lâminas são liberadas para sofrer tombamento no sentido da face do talude. (Figura 8).

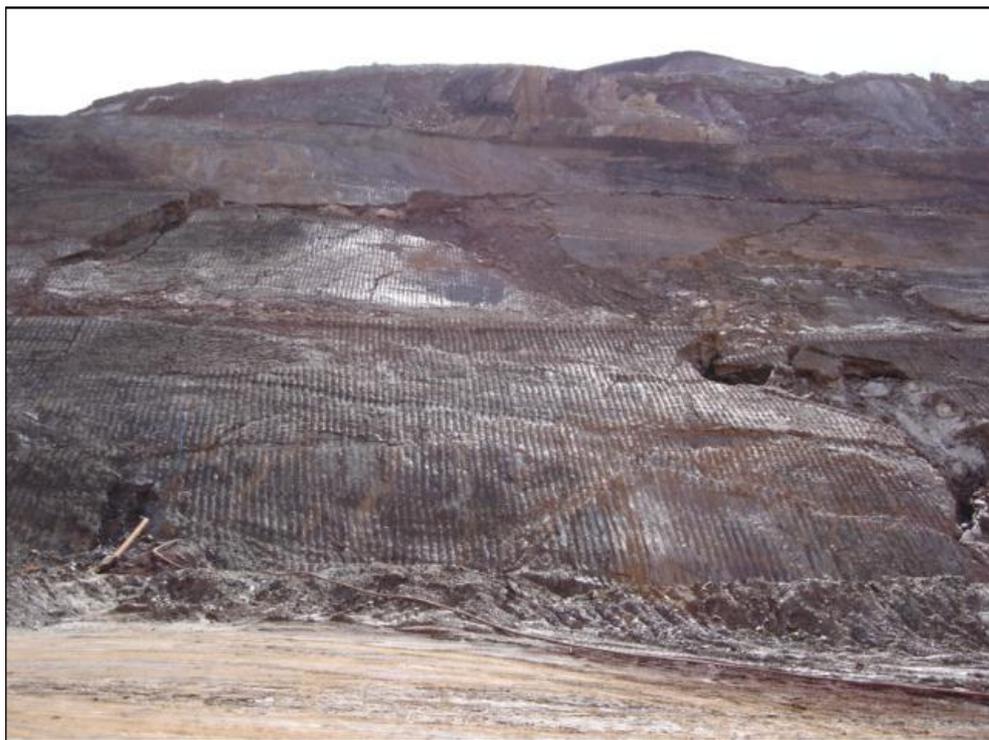
Figura 9 – Vista longitudinal da ruptura por flambagem ocorrida na Mina Pau Branco (Vallourec & Mannesman).

Ao contrário do tombamento flexural, quando as descontinuidades mergulham no sentido da face do talude as camadas rochosas podem flambar sob seu peso próprio ocasionando a ruptura por flambagem e causando um “embarrigamento” na face do talude (Figura 7(b)). Rupturas por flambagem foram observadas em minas do Quadrilátero Ferrífero, conforme pode ser visto nas figuras 9 e 10.

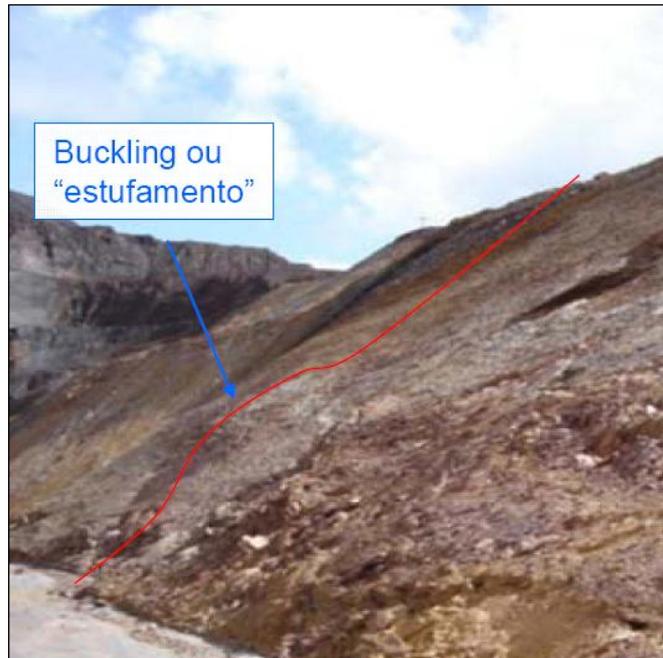
Figura 10 – Vista lateral da flambagem em talude da Mina Pau Branco (Vallourec & Mannesman).

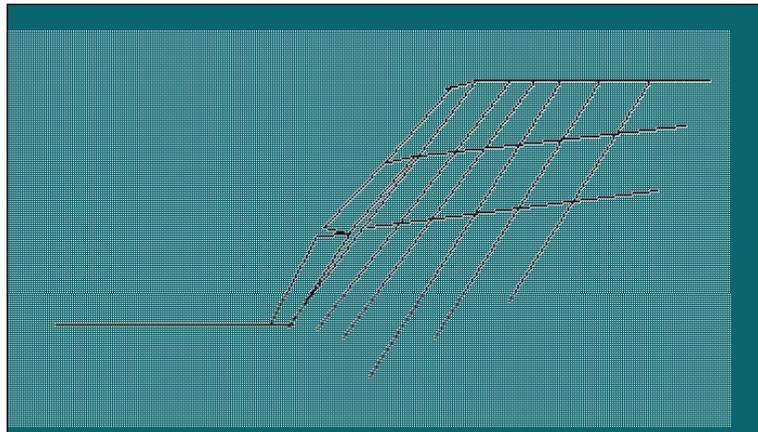
Figura 11– Modelo esquemático de flambagem de blocos. Dilásccio. (2004)

Kutter *apud* Frolidi & Lunardi (1995) comentam que a presença de juntas subparalelas cortando as lâminas com baixo mergulho pode favorecer a ocorrência de uma espécie de flambagem de blocos (figura 11), com a formação de rótulas entre esses.

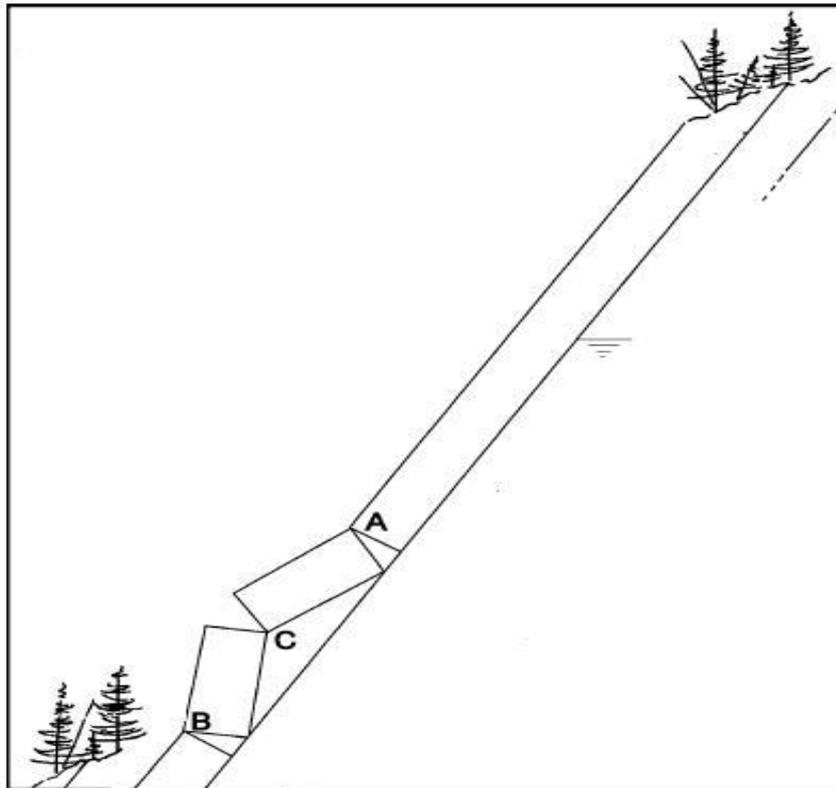
Figura 12 - Modelo e mecanismo de flambagem de blocos. (Seijmonsbergem, 2005)

Assumindo algumas hipóteses, os autores propuseram um modelo para calcular, a partir de análises de equilíbrio-limite, se a ruptura por flambagem pode ocorrer sob as circunstâncias assumidas.

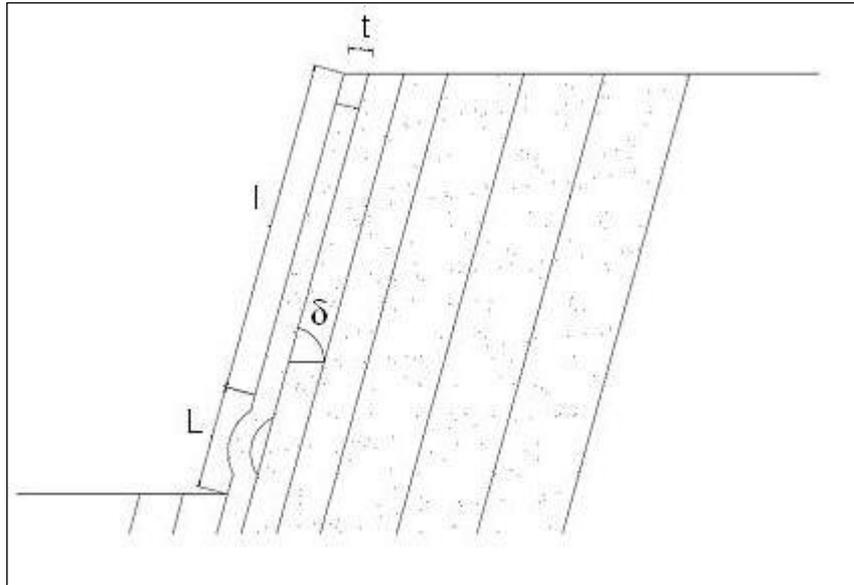
Figura 13 - Análise de ruptura por flambagem (adaptado de Goodman,1989)

Segundo Goodman (1989) e Cavers (1981) *apud* Giani (1992) a ruptura por flambagem ocorre quando a tensão paralela ao eixo da coluna (σ_L) se iguala à tensão crítica de Euler (σ_b). Essas tensões são dadas pelas equações 6 e 7. A figura 13 apresenta o modelo proposto por Goodman (1989)

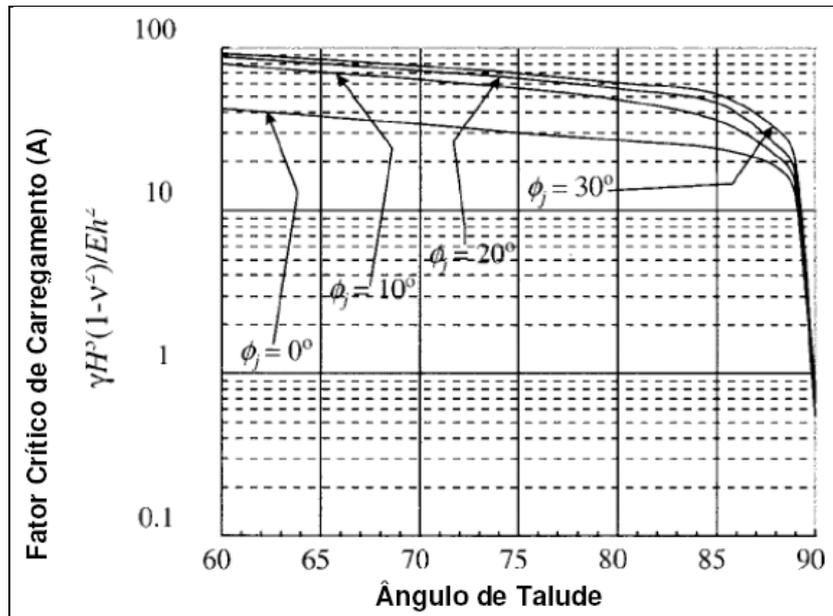
Figura 14 - Ábaco para taludes rochosos foliados para o caso de descontinuidades com ângulos de atrito de $0,10,20,30^0$ (Adhikary *et. al*, 2001).

entre 0,1 e 100) e quatro ângulos de atrito (0^0 , 10^0 , 20^0 e 30^0), que pode ser observado na figura 14). O ábaco é simples de usar e fornece uma estimativa rápida de fatores de carregamento crítico para rochas foliadas, porém não considera a existência de pressões neutras e de descontinuidades que cortam a descontinuidade principal.

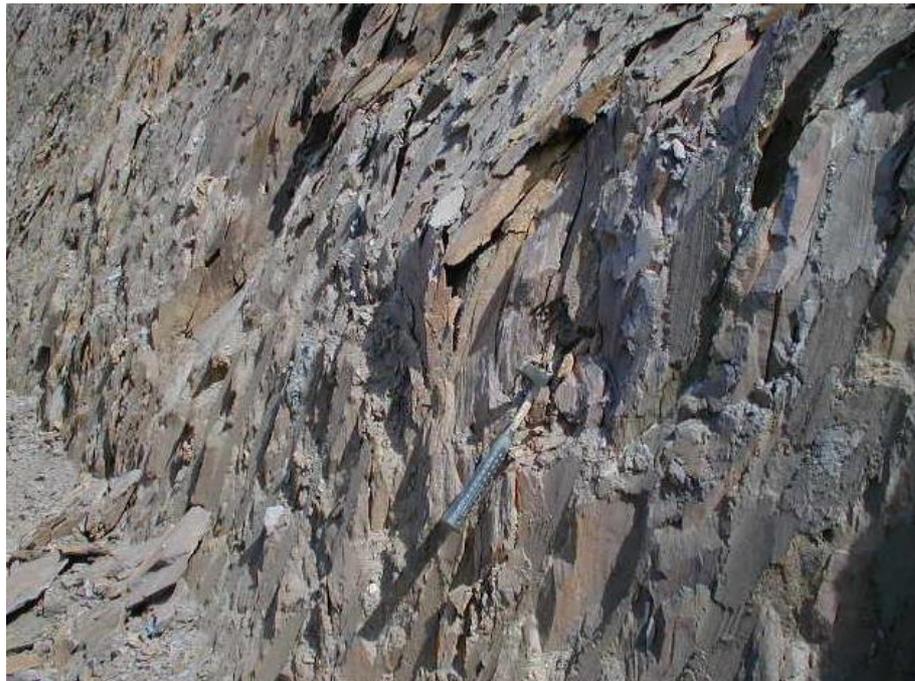
Figura 15 – Ruptura por flambagem ocorrida em Mina do Quadrilátero Ferrífero.
(Lopes, 2006)

ocorrido em um talude de filito numa mina do Quadrilátero Ferrífero (figura 15). Em seu trabalho, a flambagem foi verificada como sendo um modo de ruptura local, ocorrendo em nível de bancada e com separação de placas rochosas, delimitadas possivelmente por superfícies de descontinuidades. Em contrapartida, a ruptura do talude global foi considerada plano-circular, condicionada não só pelo sistema de descontinuidades, mas também pela rocha.

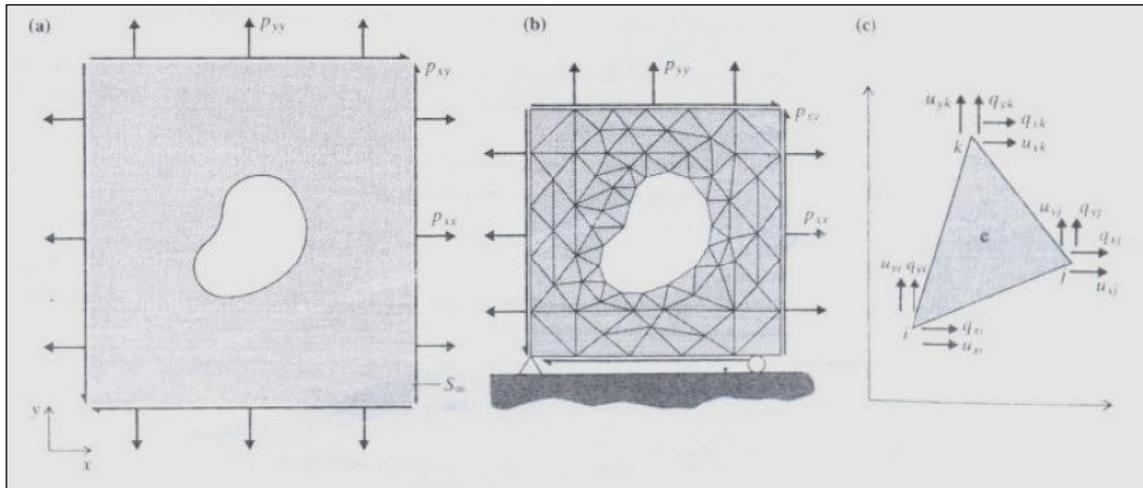
Figura 16- Modelo de elementos finitos (Brady & Brown, 1985)

A Figura 16 mostra a discretização do meio num modelo de elementos finitos. A figura 16(a) apresenta um meio infinito, seu carregamento, e uma abertura no seu interior. A Figura 16(b) traz uma malha típica do modelo, com extensão limitada, composta de elementos triangulares de três pontos nodais. As condições de contorno podem ser aplicadas como forças de superfície ou deslocamentos prescritos. Finalmente, a figura 16(c) mostra um elemento individualizado, apresentando as componentes de força e deslocamento nodais.

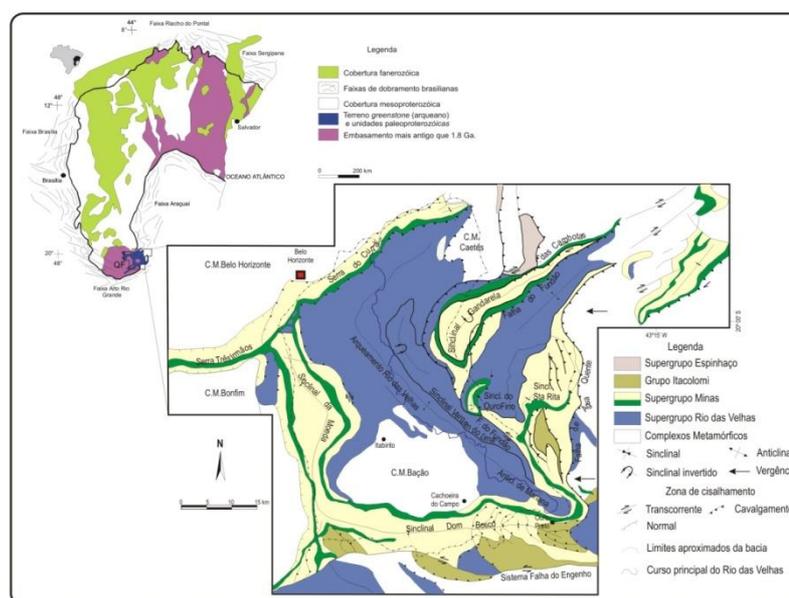
Figura 17 – Esboço geológico do Quadrilátero Ferrífero e correlação com o cráton São Francisco. (Lana, 2000).

No contexto geotectônico, situa-se na parte meridional do Cráton São Francisco (Almeida, 1977) e representa um núcleo cratônico estabilizado no término do Ciclo Brasileiro de um núcleo mais antigo e maior, denominado de Cráton Paramirim (Almeida, 1981). A geologia do Quadrilátero é esboçada na figura 17.

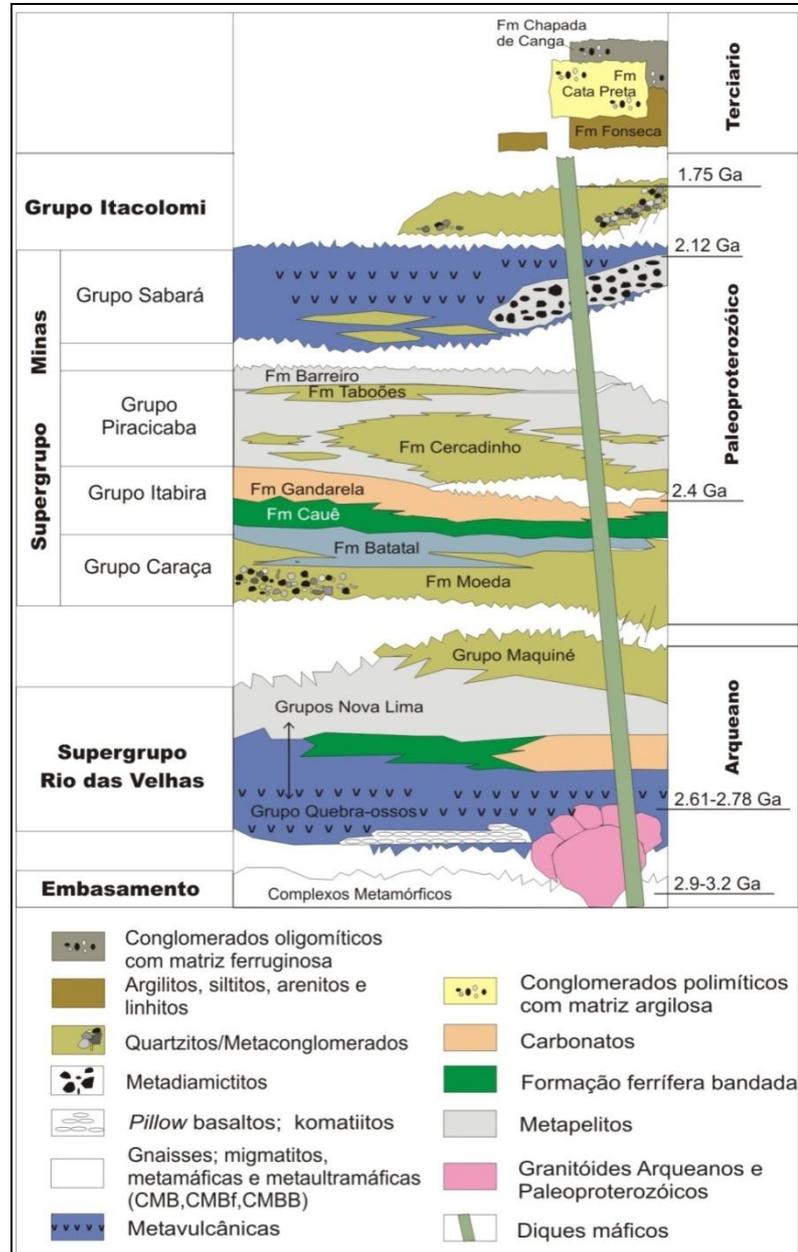
Figura 18 – Coluna Estratigráfica do Quadrilátero Ferrífero (Alkmin e Marshak 1998).

proterozóicas (Supergrupos Minas e Itacolomi) e coberturas sedimentares de idade cenozóica. Alkmin e Marshak (1998) definiram a coluna estratigráfica para o Quadrilátero Ferrífero.

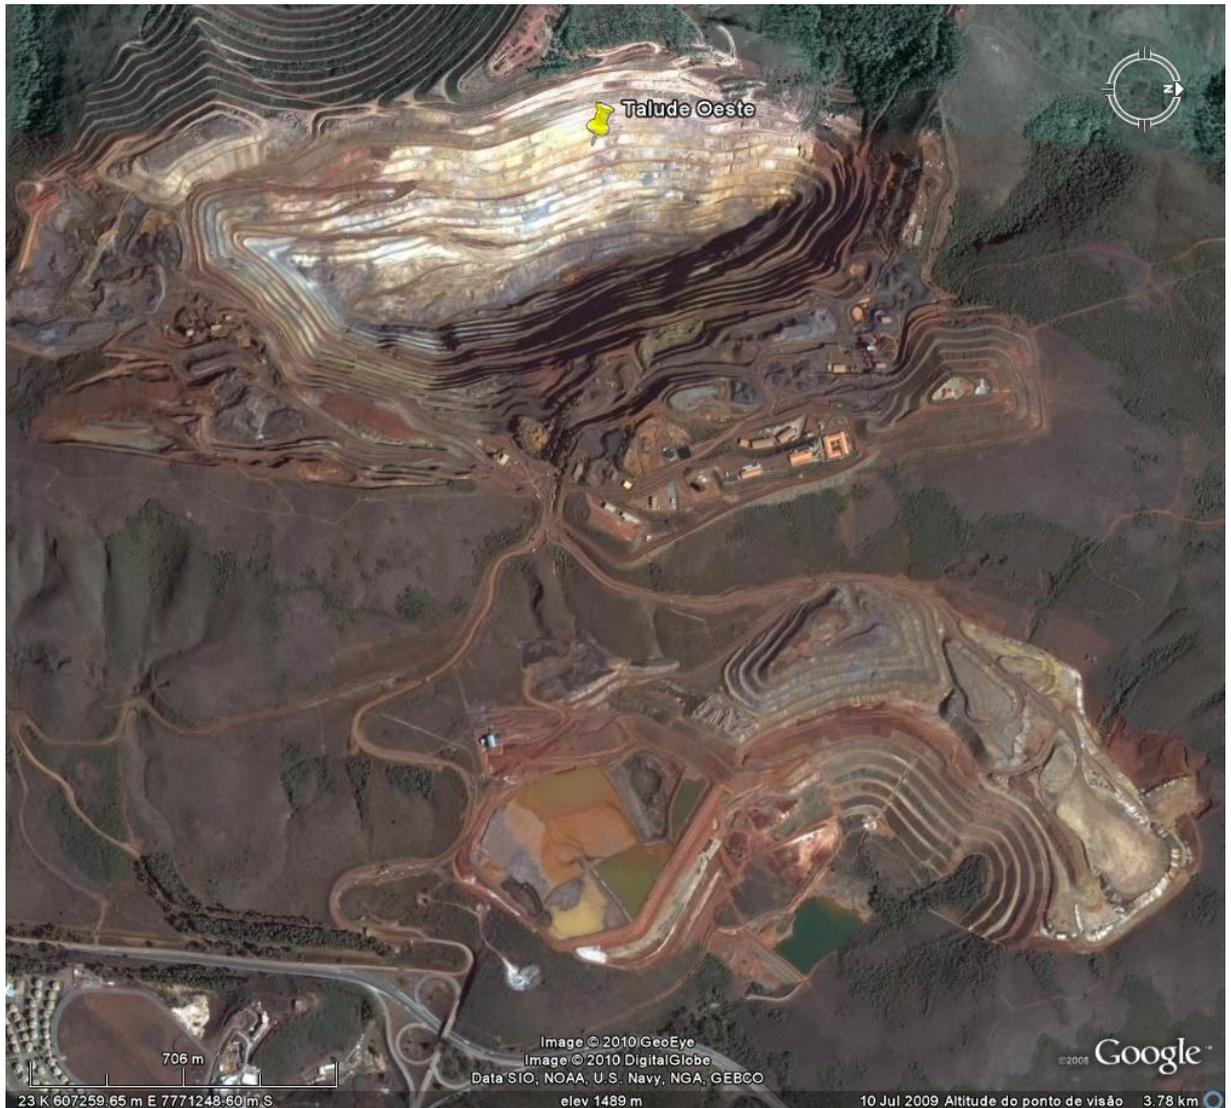
Figura 21 – Vista geral da área da Mina Pau Branco. (Google Earth, 2010)

Além do foco no abastecimento de minério de ferro para a V & M do BRASIL, a V & M MINERAÇÃO possui uma carteira de clientes que agrega empresas dos setores siderúrgico, guseiro e de ferro-ligas, além de outras mineradoras. O minério de ferro extraído na Mina Pau Branco está entre os mais ricos do mundo, devido à localização privilegiada da zona de extração, na Serra da Moeda particularmente no flanco ocidental do sinclinal da Moeda. A Empresa extrai e beneficia três tipos de minérios de ferro: Hematita, Goethita e Itabirito. (www.vmtubes.com.br). A figura 21 mostra uma vista geral da área da Mina Pau Branco.

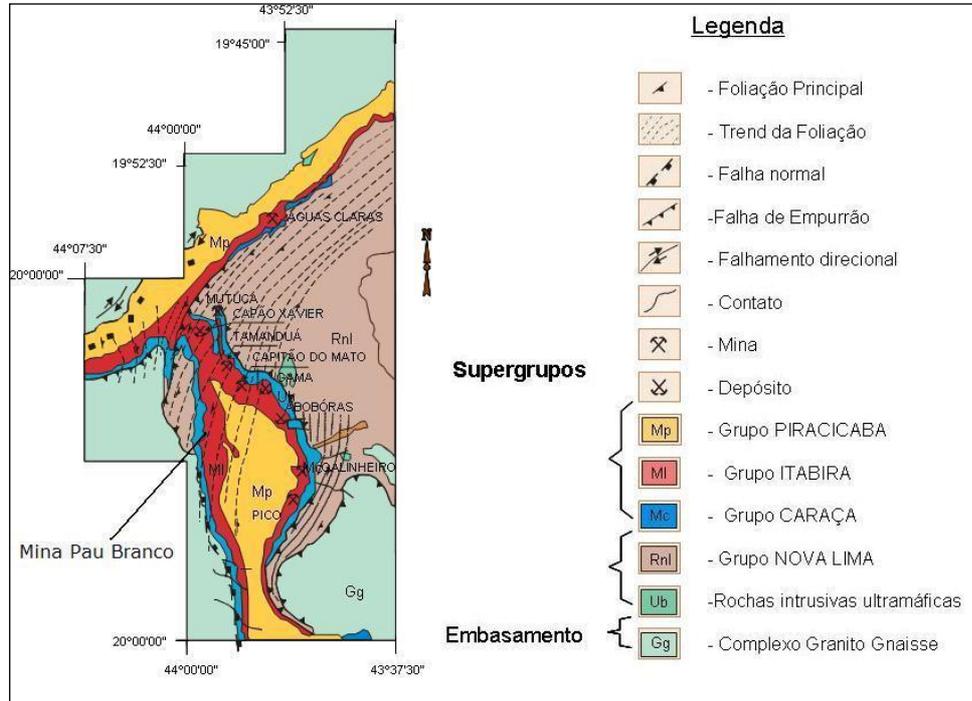
Figura 22 - Geologia da Mina Pau Branco

A geologia, juntamente com as estruturas geológicas da Mina Pau Branco é apresentada na figura 22. O mapa geológico-geotécnico da mina encontra-se no Anexo A.

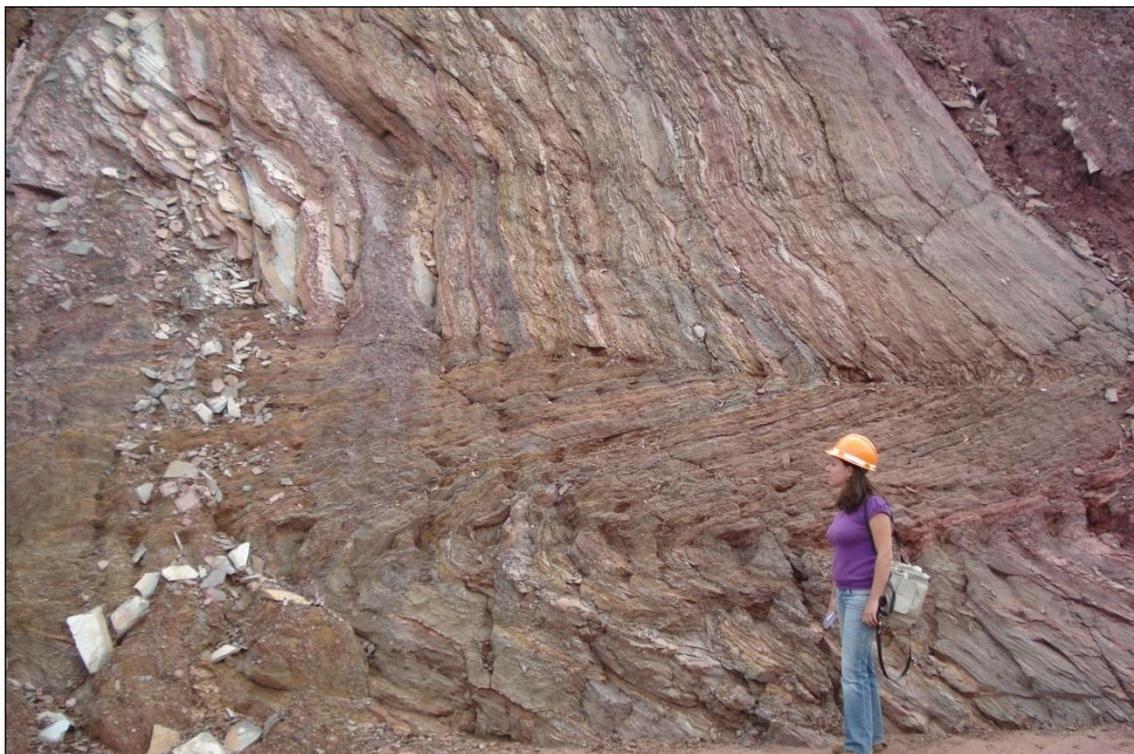
Figura 23 – Dobramento com eixo de direção E-W no Talude Oeste.

Estas variações refletem dobras secundárias associadas ao dobramento principal N-S. Um segundo dobramento, com eixo praticamente ortogonal ao primeiro, ou seja, E-W, parece ser responsável pelo padrão sinuoso exibido em mapa pelas camadas, e por variações relativamente bruscas na direção geral da foliação (figura 23).

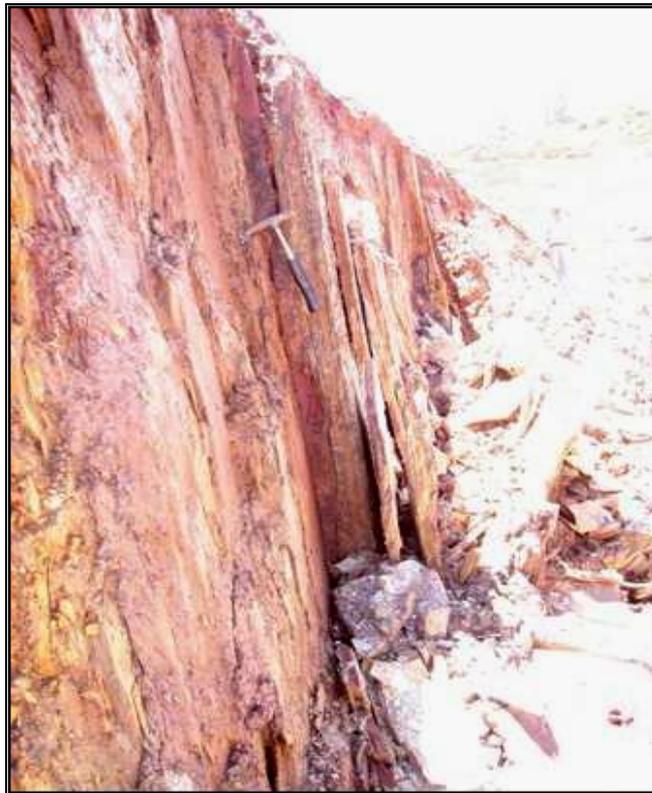
Figura 24 - Detalhe da foliação sub-vertical (*in situ*) na bancada 1378m rompida (BVP, 2007)

Ao longo do mergulho não há a mesma regularidade de dobramento que existe ao longo da direção. As inclinações da foliação variam de baixo ângulo em níveis topográficos mais altos até ângulos de mergulhos mais elevados em profundidade (figura 24). Existem algumas inflexões locais ao longo do mergulho, mas que não modificam o padrão supracitado.

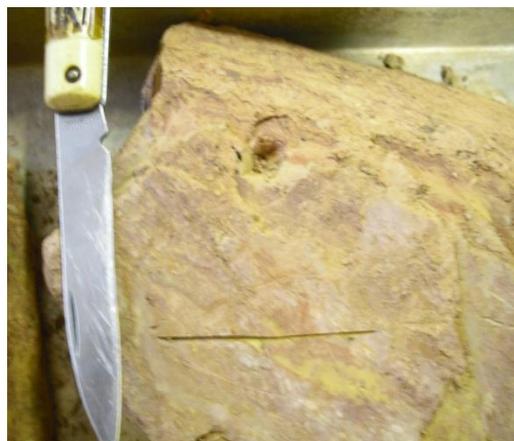
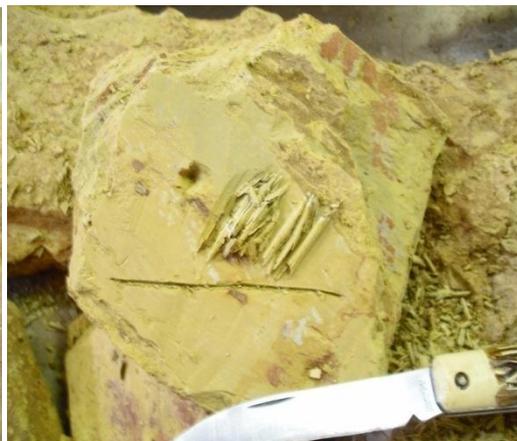
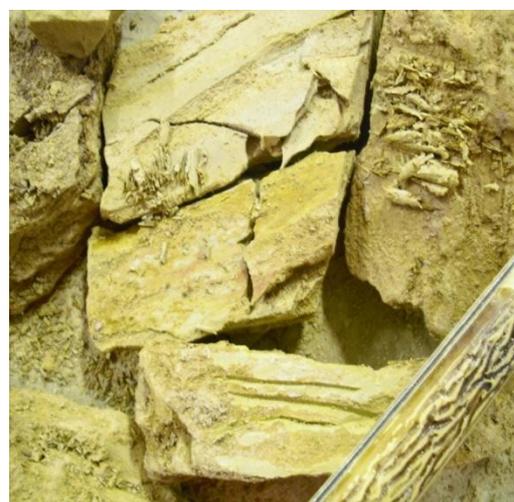
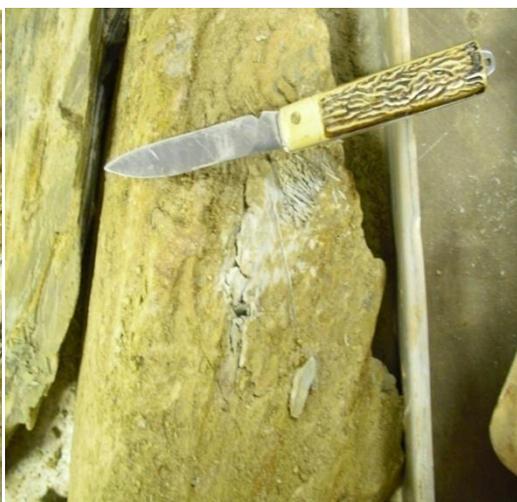
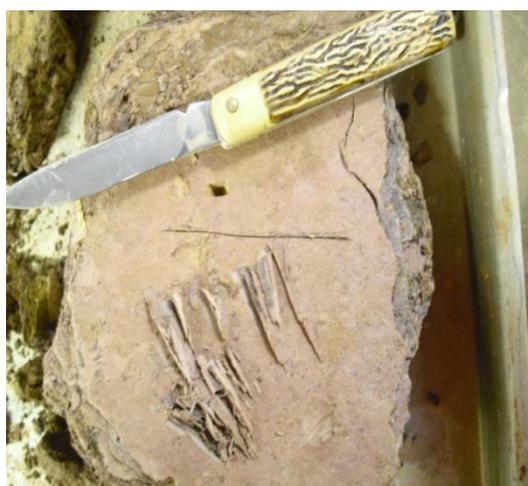
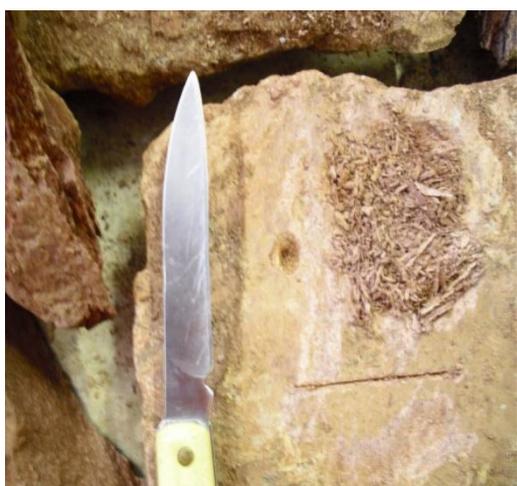
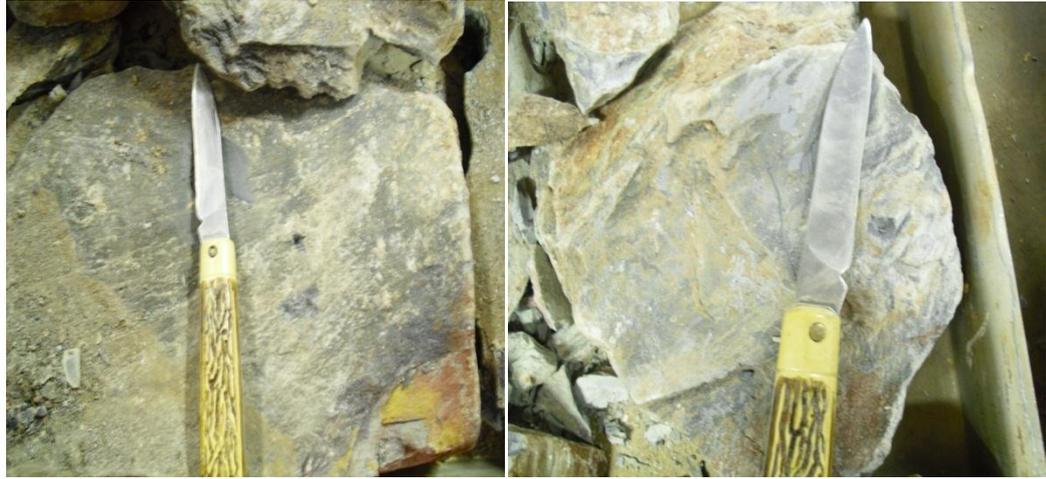
As figuras 25 de (a) a (h) ilustram a classificação das amostras quanto ao seu grau de alteração e resistência realizadas em laboratório.

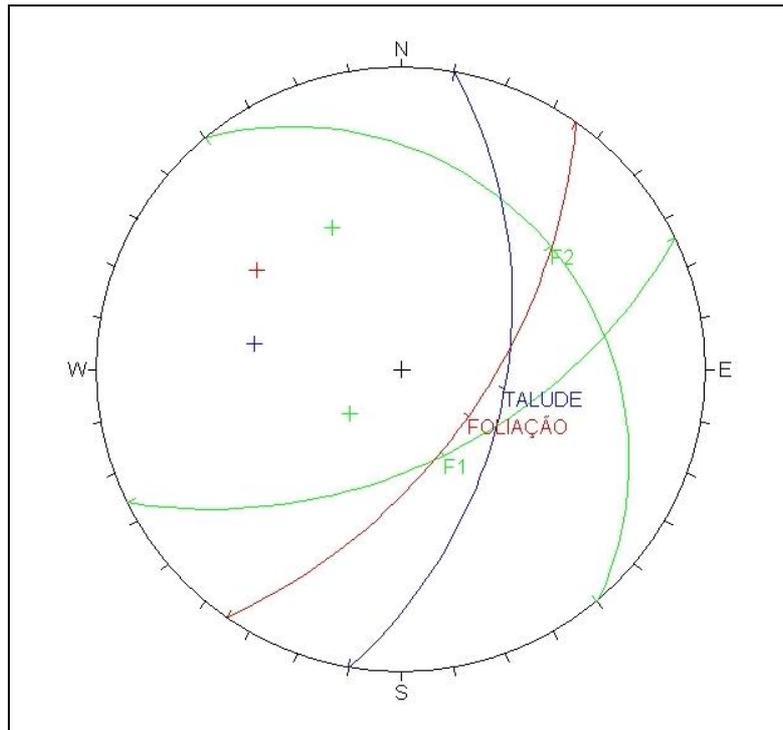
Figura 26 – Análise cinemática da ruptura no ponto de amostragem A1, mostrando ruptura em cunha.

Na figura 26 é apresentado o resultado da análise cinemática para o ponto de amostragem A1, utilizando-se a projeção hemisférica horizontal. As atitudes médias das famílias de discontinuidades foram utilizadas para construção da projeção, visto que a variabilidade observada leva ao estabelecimento de dois valores de atitude média para tais estruturas.

Pela observação da figura 26, conclui-se que o mecanismo de ruptura provável é do tipo cunha, segundo as duas famílias de discontinuidades. As observações de campo são coerentes com o resultado da análise, como mostra a figura 27. O alto índice de durabilidade encontrado para as amostras do ponto A1 corrobora para a ocorrência de ruptura conduzida pelas estruturas geológicas existentes no maciço.

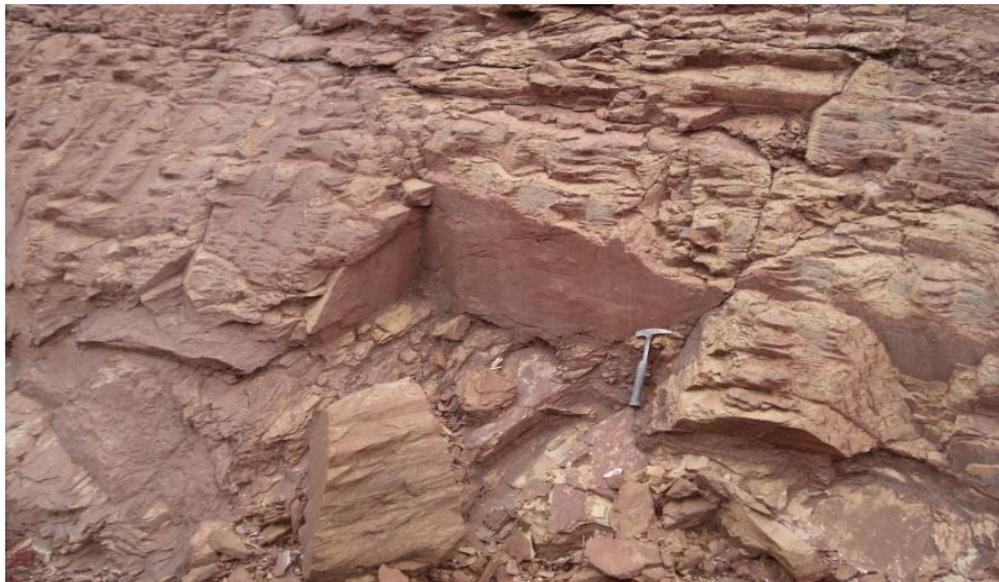
Figura 27 – Ruptura em cunha no filito sericítico identificada no ponto de amostragem A1.

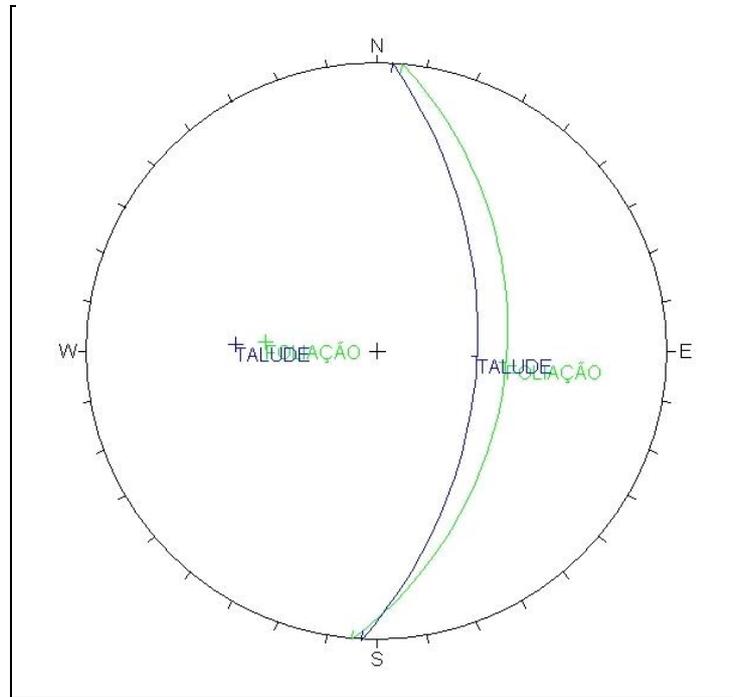
Figura 28 – Análise cinemática mostrando ruptura planar segundo a foliação no ponto de amostragem A2.

A figura 28 apresenta a análise cinemática do ponto de amostragem A2.

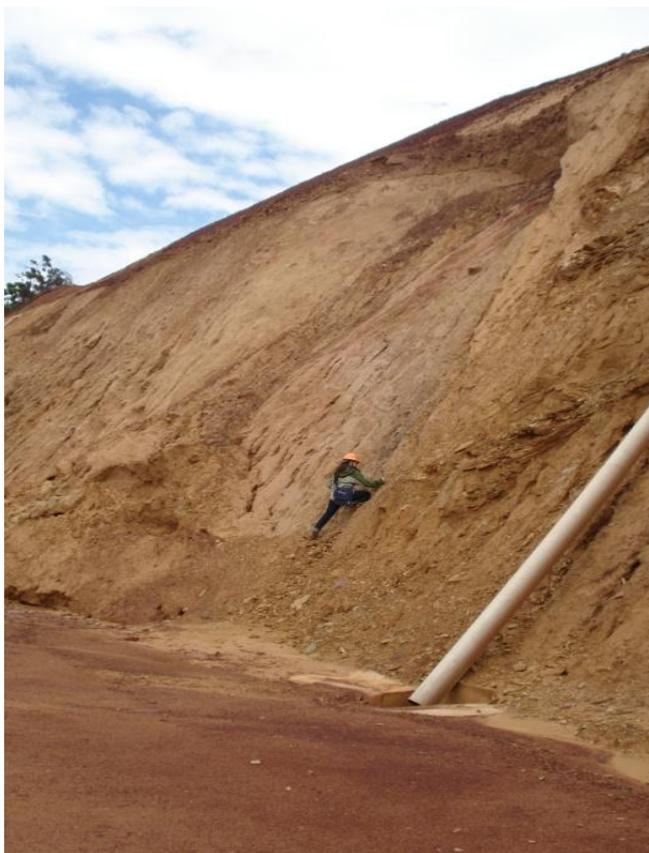
Figura 29 – Ruptura planar no filito dolomítico observada no ponto de amostragem A2.

A figura 29 ilustra a ruptura planar observada em campo. Nesta é possível observar a superfície pela qual o material rochoso escorregou, deixando uma cicatriz planar.

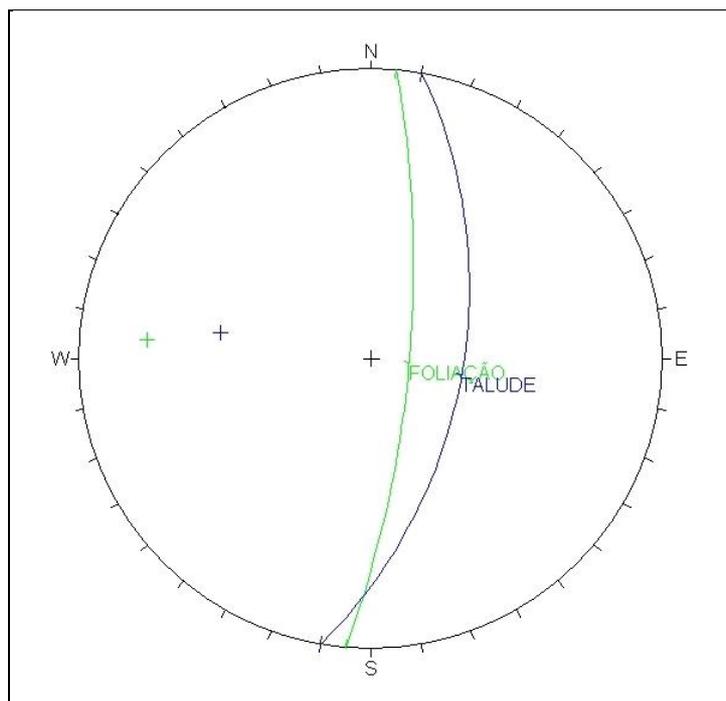
Figura 30 – Análise cinemática mostrando possibilidade de ruptura por flambagem no ponto de amostragem A3.

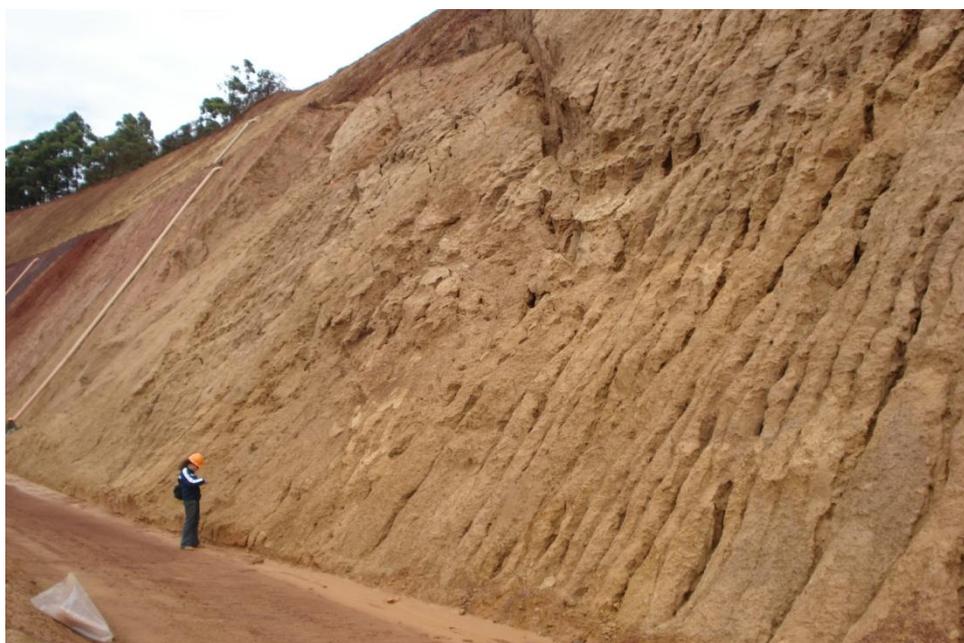
Figura 31 - Ruptura circular no filito dolomítico observada no ponto de amostragem A3.

O baixo índice de durabilidade encontrado nos ensaios confirma a baixa competência geotécnica apresentada pelas rochas no ponto de amostragem A3, o que corrobora o conceito de que o referido índice pode ser utilizado como indicador da qualidade dos materiais na área e do mecanismo de ruptura mais provável.
