COMPORTAMENTO GEOTÉCNICO DOS FILITOS DO TALUDE OESTE DA MINA PAU BRANCO

Agosto/2010

Dissertação apresentada ao Programa de Pós-Graduação do Departamento de Engenharia de Minas da Escola de Minas da Universidade Federal de Ouro Preto, como parte integrante dos requisitos para obtenção do título de Mestre em Engenharia de Minas.

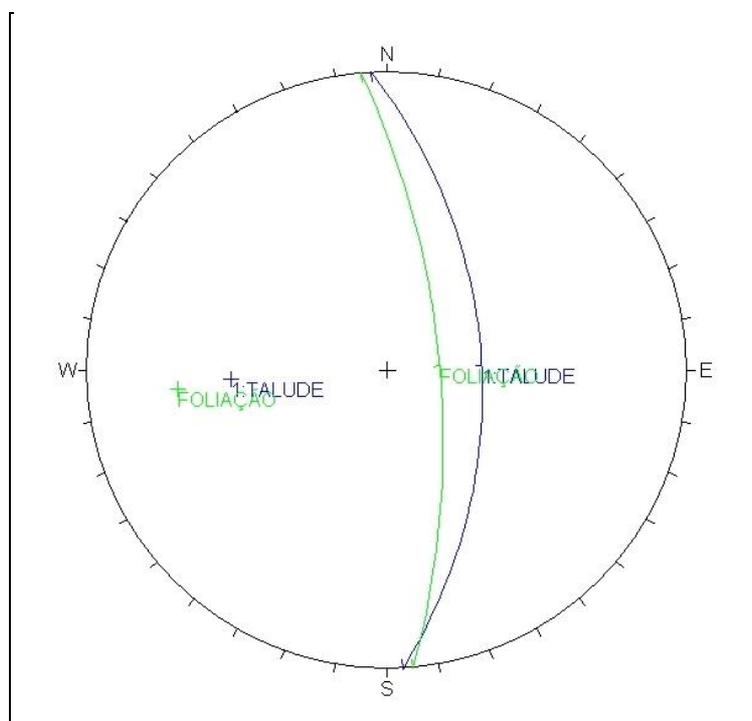
Figura 32– Análise cinemática mostrando possibilidade de ruptura por flambagem no ponto de amostragem A4.

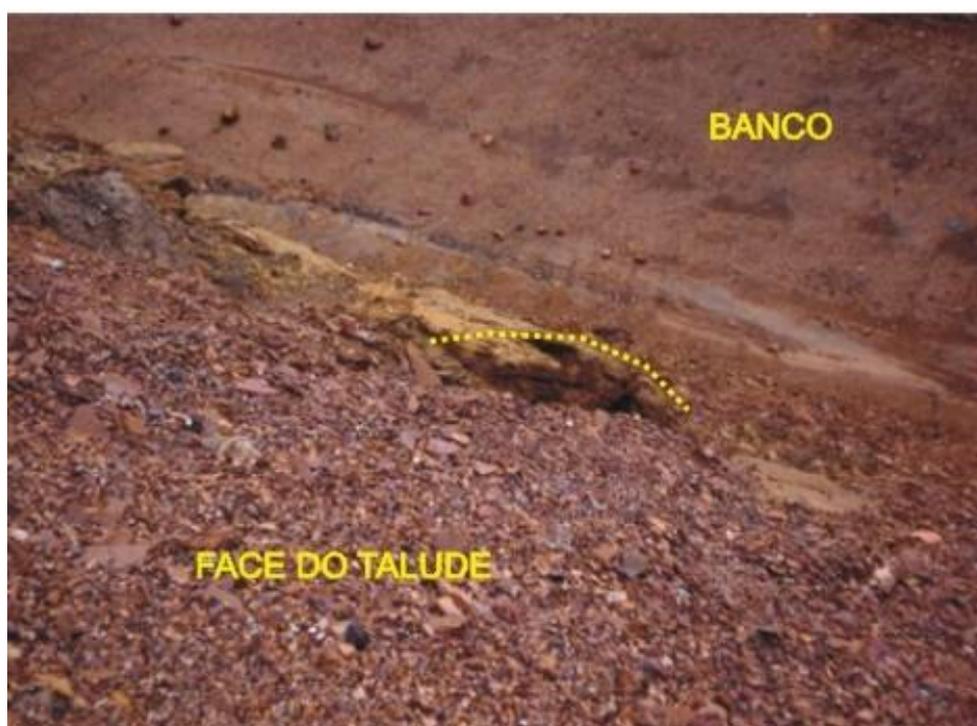
Foto 33 – Ruptura por flambagem no filito dolomítico observada no ponto de amostragem A4 (Notar embarrigamento da massa de rocha na face do talude).

observado em campo, como era de se esperar, visto que o material apresenta considerável competência geotécnica (figura 33) em relação aos graus de alteração e resistência. Sendo assim, a ruptura ocorreu preferencialmente segundo a estrutura geológica existente na rocha.

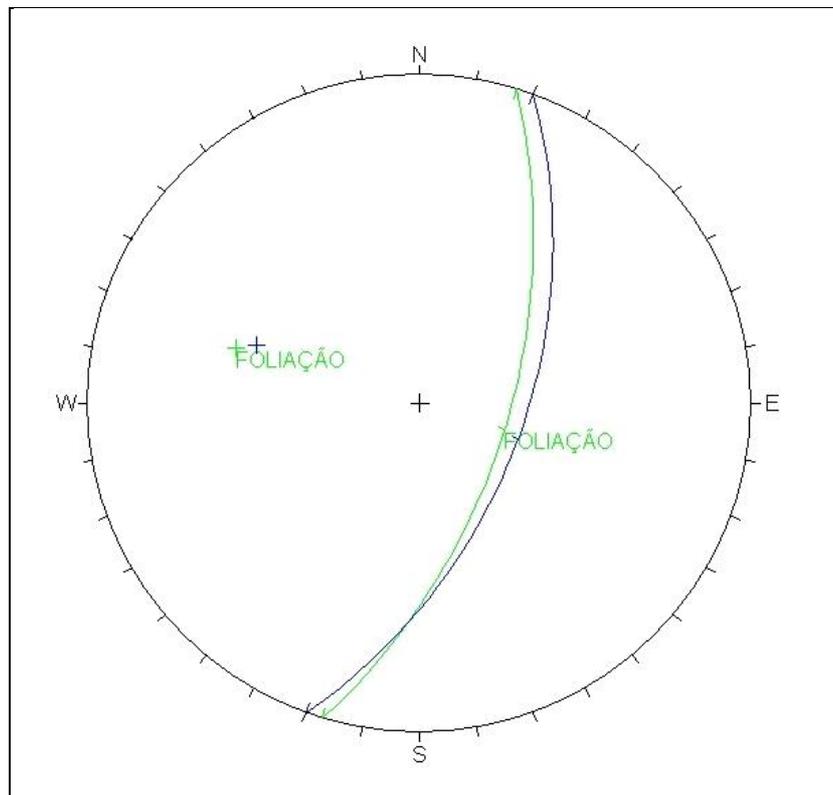
Figura 34 – Análise cinemática , mostrando possibilidade de ruptura por flambagem no ponto de amostragem A5.

Em A5 a análise cinemática identificou a possibilidade de ocorrência de ruptura por flambagem, segundo a foliação da rocha, como é observado na figura 34. Entretanto, em campo foi observada ruptura circular, como mostra a figura 35. O alto grau de alteração, a baixa resistência e durabilidade apresentada pelo filito sericítico no local poderia explicar a ruptura ocorrendo segundo a própria rocha, como ocorrido no ponto de amostragem A3.

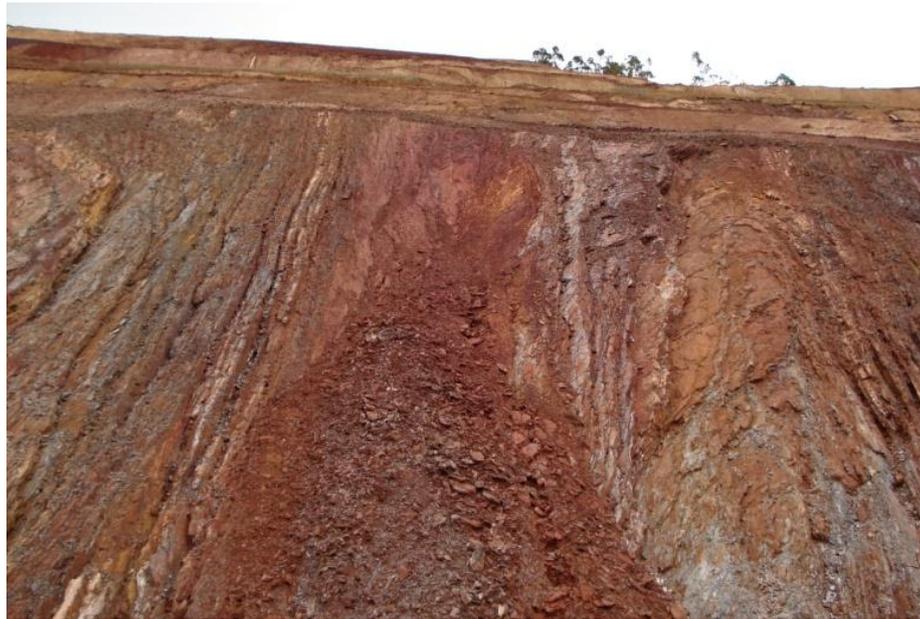
Foto 35 – Ruptura circular no filito sericítico identificada no ponto de amostragem A5.

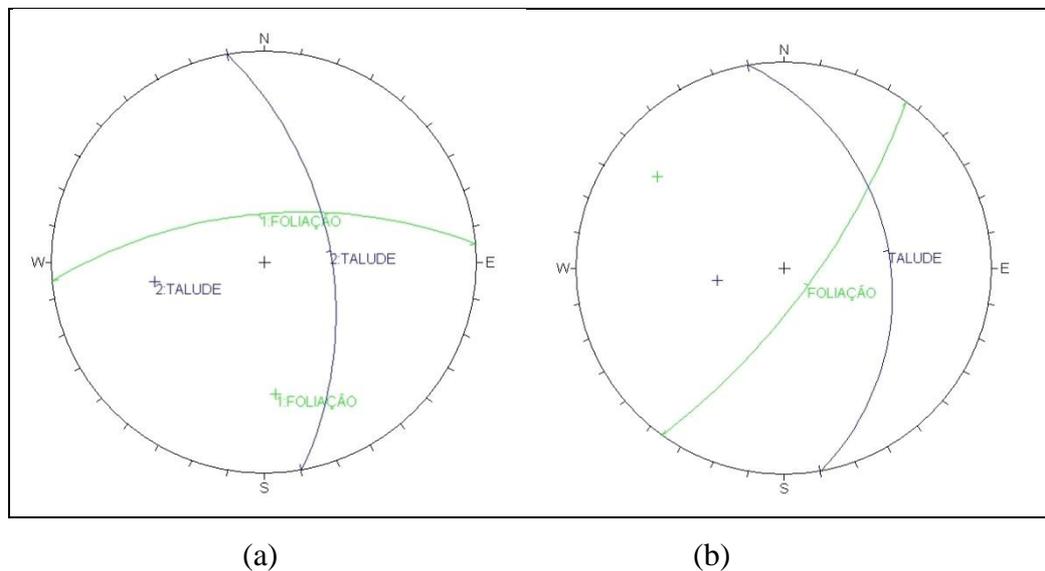
Figura 36 – Análises cinemáticas para os pontos de amostragem (a) – ponto A6 e (b) - ponto A8.

Em A6 e A8 as análises cinemáticas não identificaram rupturas segundo as estruturas mapeadas, como mostram as figuras 36 (a) e (b).

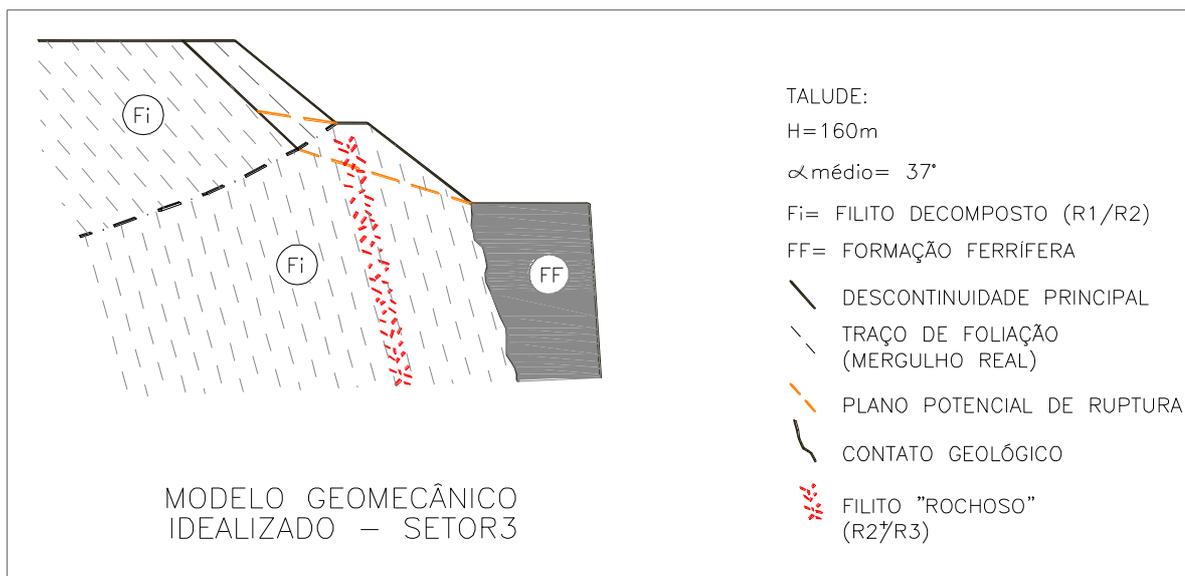
Figura 38 – Modelo geológico-geomecânico utilizado na análise de estabilidade (BVP, 2007).

O modelo geológico-geomecânico simplificado utilizado nas análises de estabilidade é apresentado na figura 38.

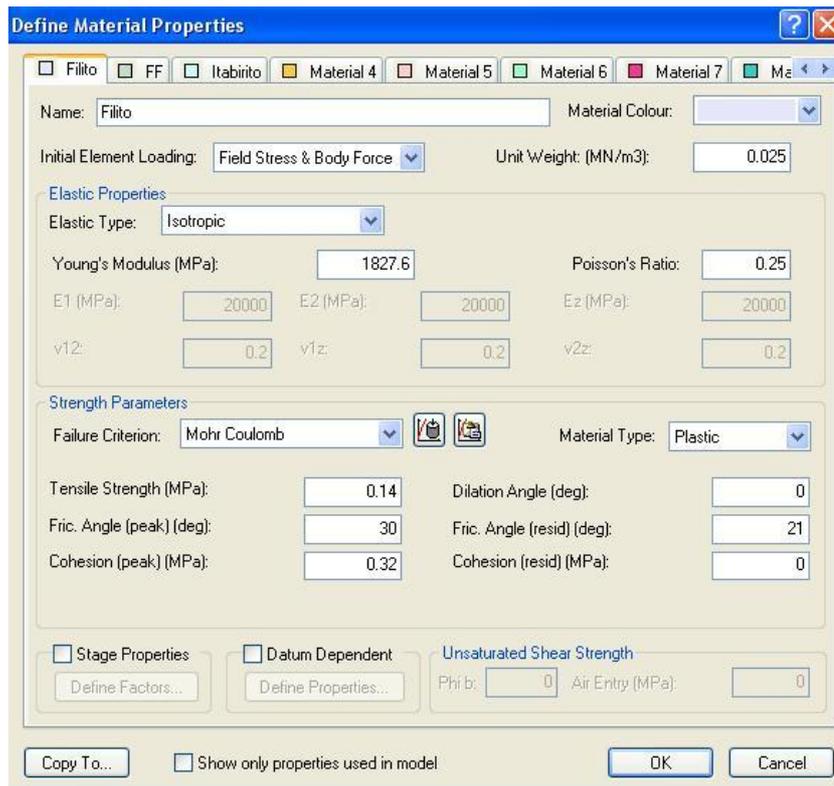
Figura 39 – Parâmetros geotécnicos do filito utilizados na análise de estabilidade.

Com relação ao filito adotou-se um valor inicial de coesão de pico (c_p) de 0,32 MPa e ângulo de atrito (ϕ_p) de 30° (SBC, 2002). Após ajustes na resistência do filito para representar o melhor possível à realidade observada em campo, chegou-se à conclusão que os valores supracitados são adequados (figura 39).

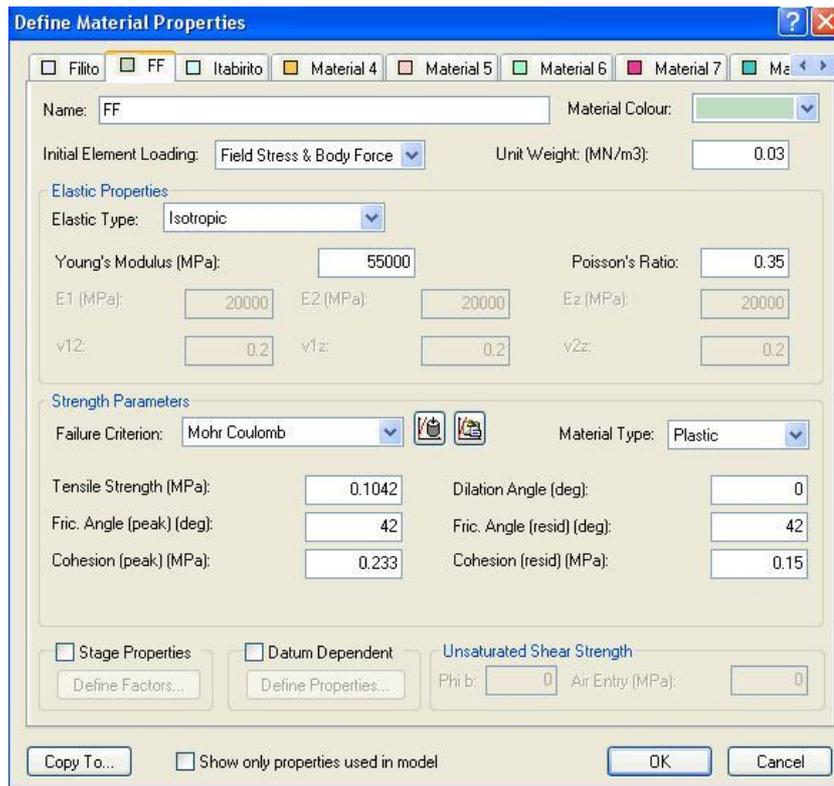
Figura 40 – Parâmetros geotécnicos da hematita utilizados na análise de estabilidade.

Para a hematita partiu-se de valores de ensaios de resistência realizados por diversas empresas, ora apresentados no relatório “Consolidação dos Parâmetros de Resistência MBR” e ajustou-se ao modelo adotando coesão de pico de 0,233 MPa e ângulo de atrito de 42°. (figura 40)

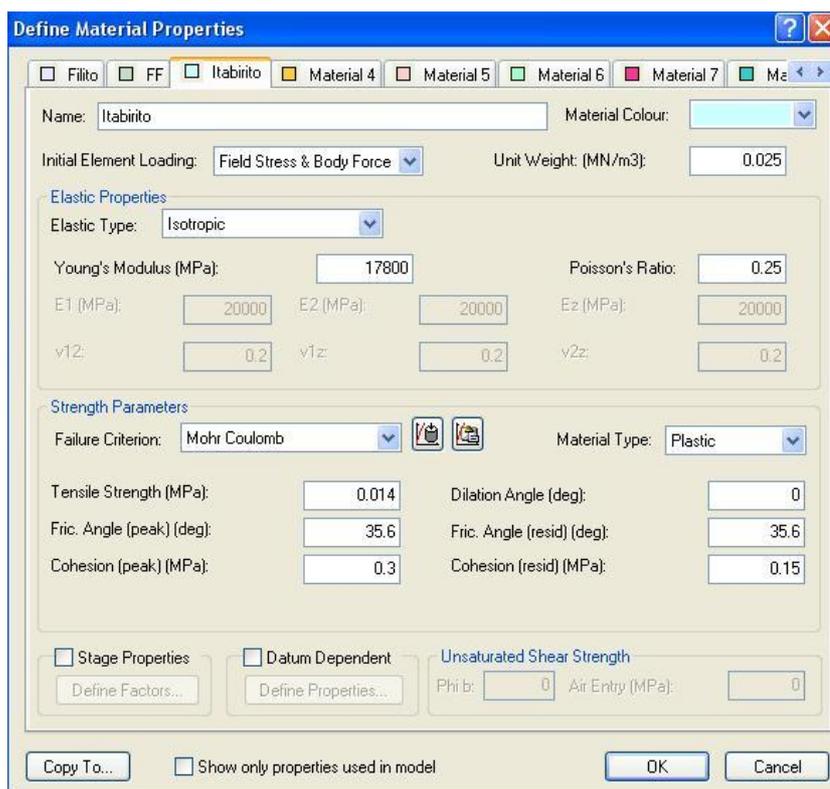
Figura 41 – Parâmetros geotécnicos do itabirito utilizados na análise de estabilidade.

Para o itabirito também foram utilizados valores apresentados no relatório “Consolidação dos Parâmetros de Resistência MBR”, ajustando-se o modelo com coesão de pico de 0,3 MPa e ângulo de atrito de 35,6°. (figura 41)

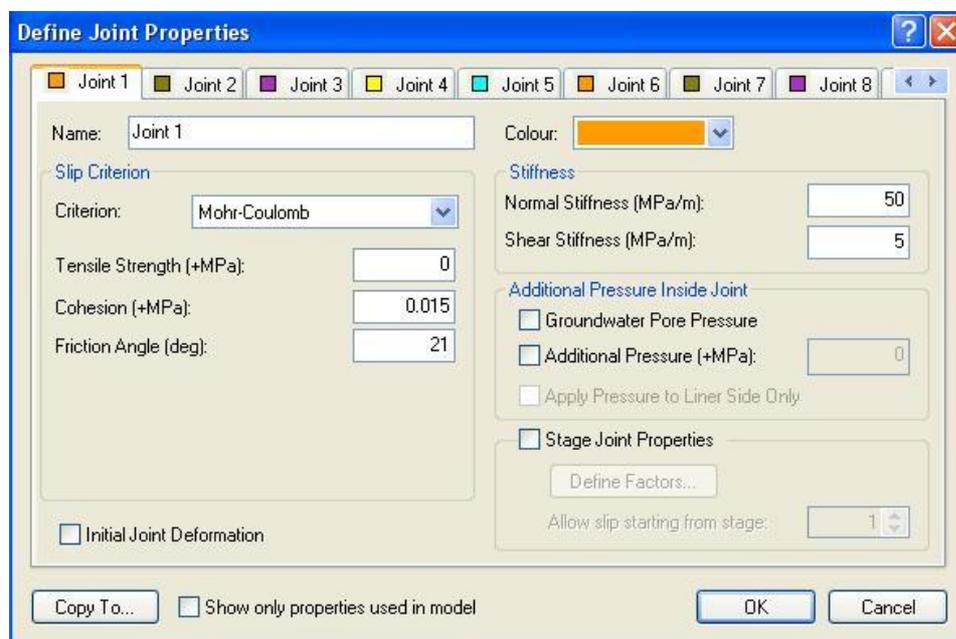
Figura 42 – Parâmetros geotécnicos das juntas utilizados na análise de estabilidade

valores de coesão e ângulo de atrito utilizados foram obtidos em Santos (2008), porém para a coesão foi considerada uma adição de 0,015 MPa, devido à ferruginização do filito, como comentado em SBC (2002). (figura 42).

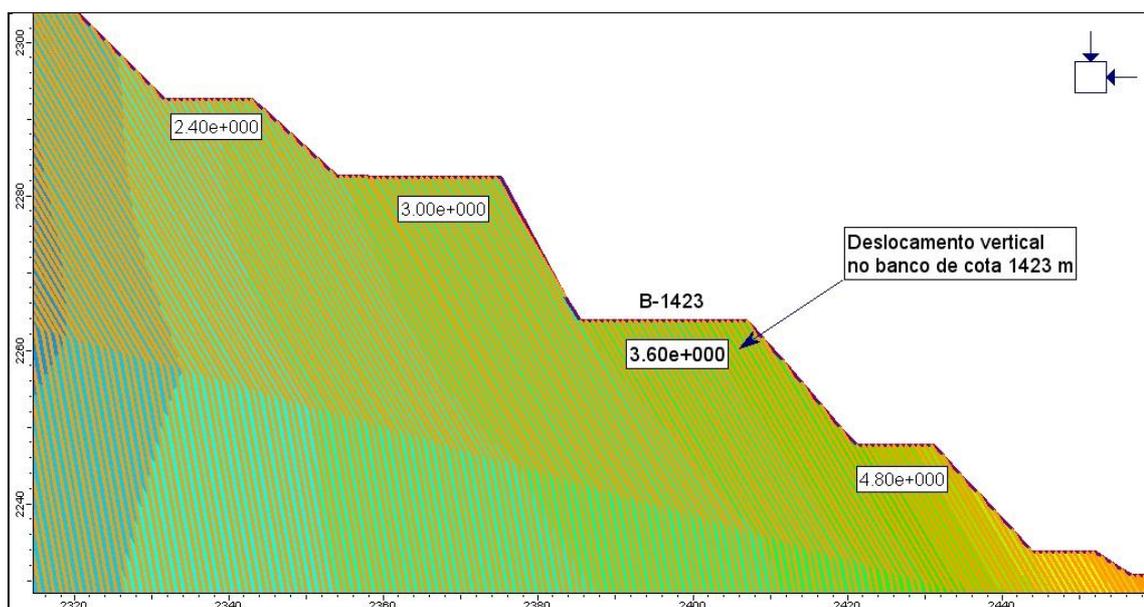
Figura 43 – Deslocamentos verticais nas bancadas.

Os deslocamentos verticais determinados pelo modelo foram próximos ao observado no campo, na região da calha de maior deformação, assim denominada em BVP (2007), e correspondente à região onde ocorreu a ruptura por flambagem, como pode ser observado na figura 43. Pelo modelo observou-se um deslocamento vertical de 3,6m.

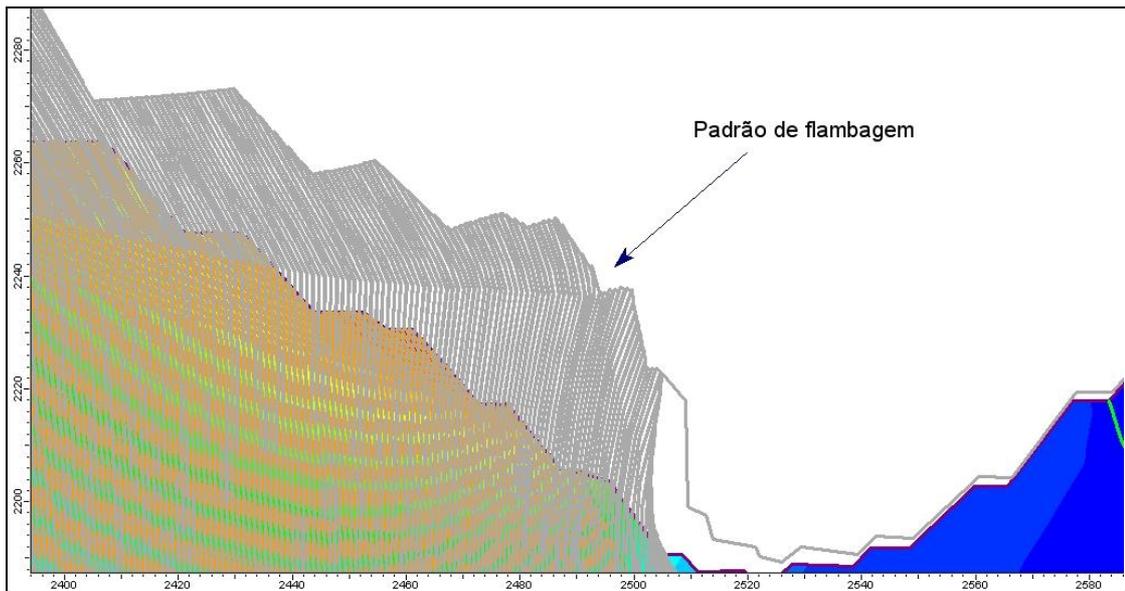
Figura 44 – Padrão de ruptura por flambagem

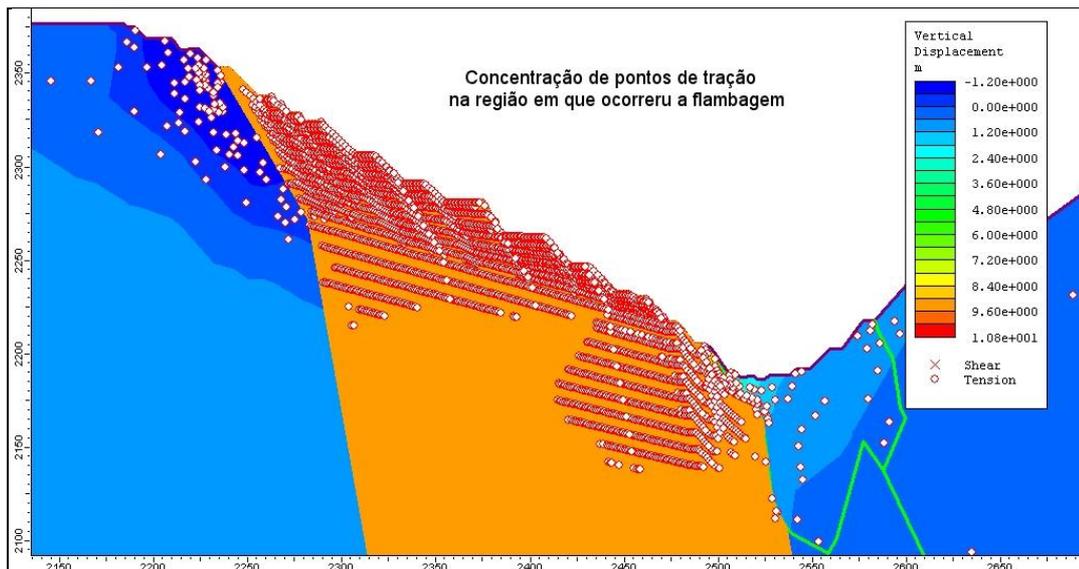
Figura 45 – Região de tracionamento na região da flambagem.

Ainda no que diz respeito a esta ruptura, verifica-se pela Figura 45 uma alta concentração de pontos de tração na região em que ocorreu a ruptura. A abertura de fendas de tração no topo do talude, devido à reorientação do campo de tensões, gera uma concentração de tensões de tração no talude (Sjörberg, 1999). Tal situação foi identificada em campo, quando observou-se uma trinca de mais de 400 metros de extensão no alto do Talude Oeste, cuja causa foi atribuída ao alívio de tensões devido ao desconfinamento lateral quando da escavação do maciço, e que resultou na ruptura por flambagem.
