**INTERPRETAÇÃO DO OVERBREAK DA
RAMPA FONTE GRANDE SUL (MINA
CUIABÁ) E SUA INTERAÇÃO COM O
SISTEMA DE SUPORTE**

AUTOR: FELIPE DE BRITO PEREIRA

PROGRAMA DE PÓS-GRADUAÇÃO EM GEOTECNIA DA UFOP

OURO PRETO - DEZEMBRO DE 2016

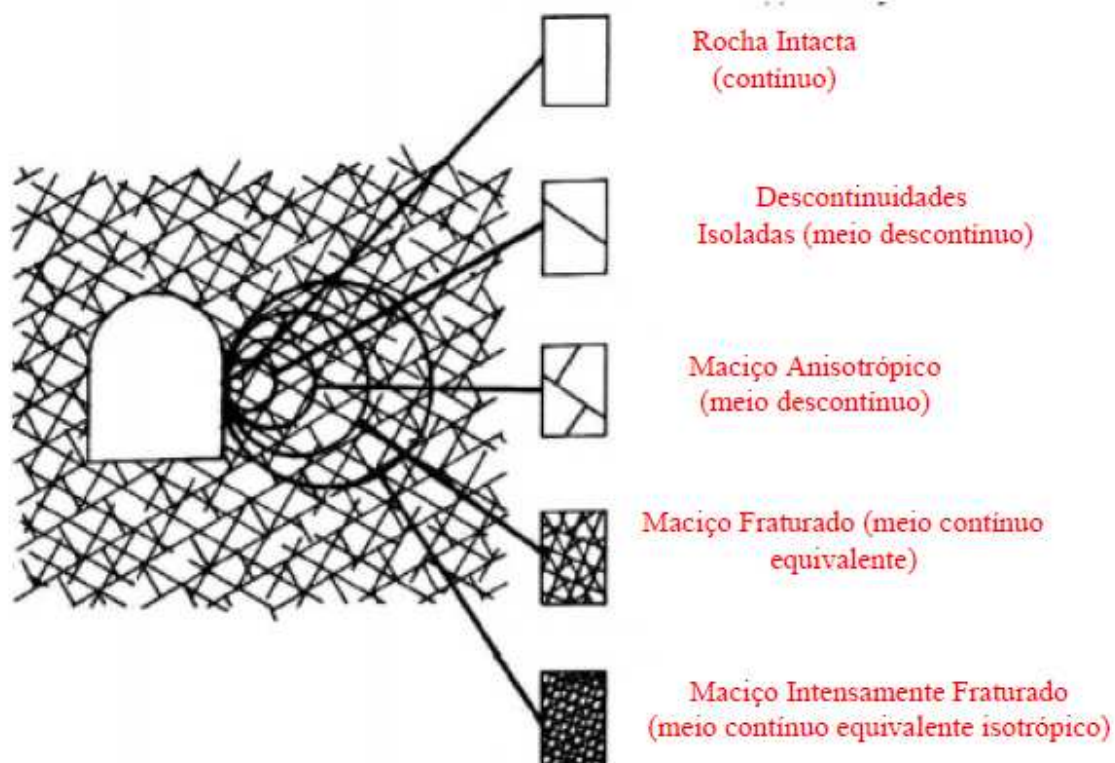
Figura 2.3: Efeito escala e suas respectivas correspondências referentes a meio contínuo ou descontínuo (*after* Hoek e Brown, 1988 *apud* Brady e Brown, 2004).

A Figura 2.3 ilustra a transição de rocha intacta para maciço rochoso intensamente fraturado evidenciada no aumento da área da amostra em um ambiente hipotético ao redor de uma escavação subterrânea. A escolha do tipo de modelo a se aplicar nos estudos estará relacionada ao tamanho da escavação quando comparado com o número de famílias de discontinuidade, espaçamento das discontinuidades, estado de tensão, cinemática das discontinuidades em relação à escavação e resistência destes planos.

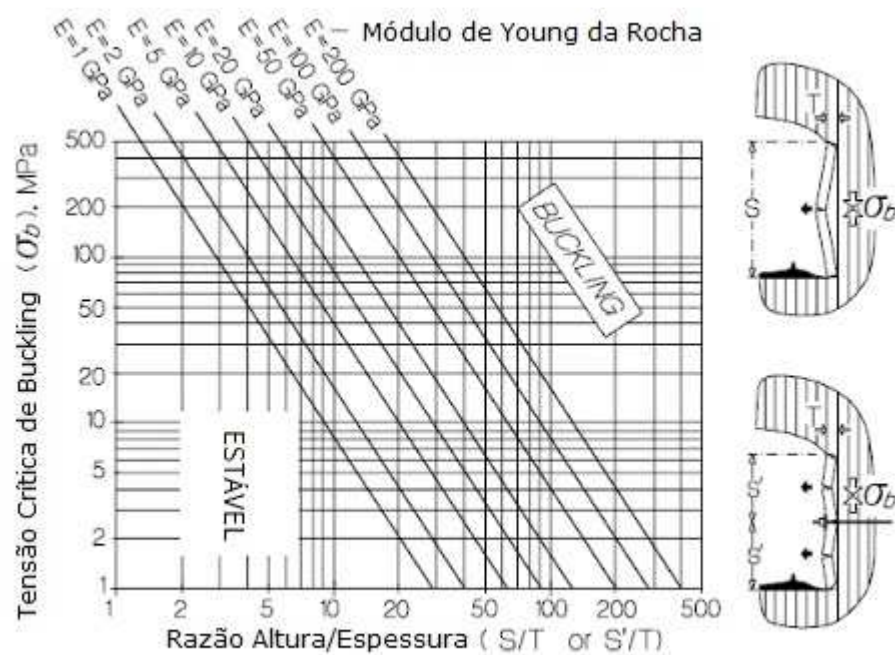
Figura 2.35: Análise da ruptura tipo flexão composta (Hutchinson e Diederichs,1996).

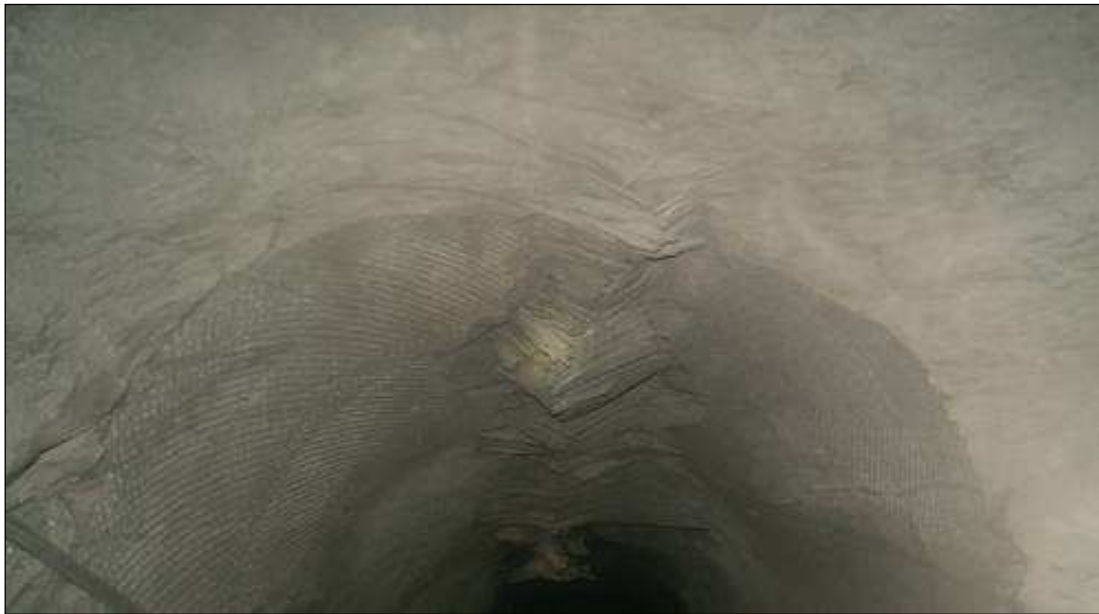
Figura 2.36: *Buckling* na parte superior do furo de ventilação (localizado no realce 15 Fonte Grande Sul lado direito, 900m de profundidade, da mina Cuiabá (Tropia, 2013).

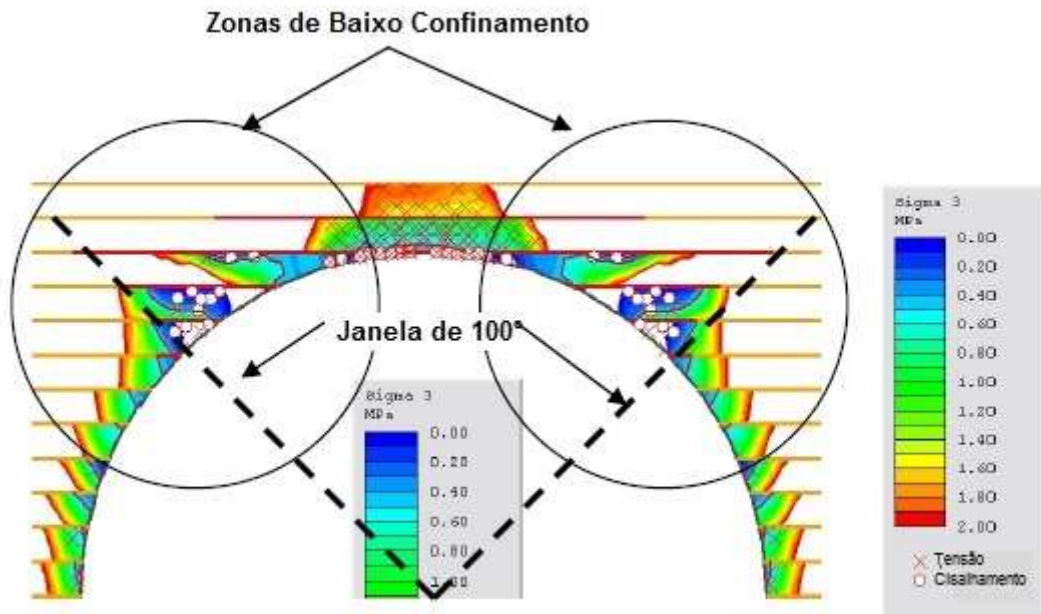
Figura 2.38: Região de baixo confinamento das descontinuidades em análise numérica no *software* Phase² (Bewick, 2008).

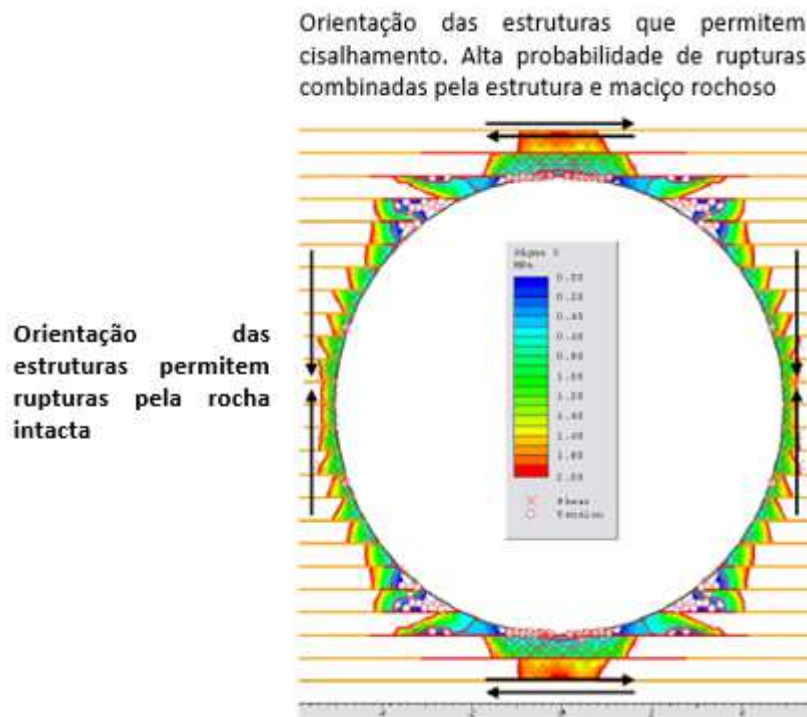
Figura 2.39: Esforços nas estruturas horizontais quando influenciada por escavação circular (Bewick, 2008).

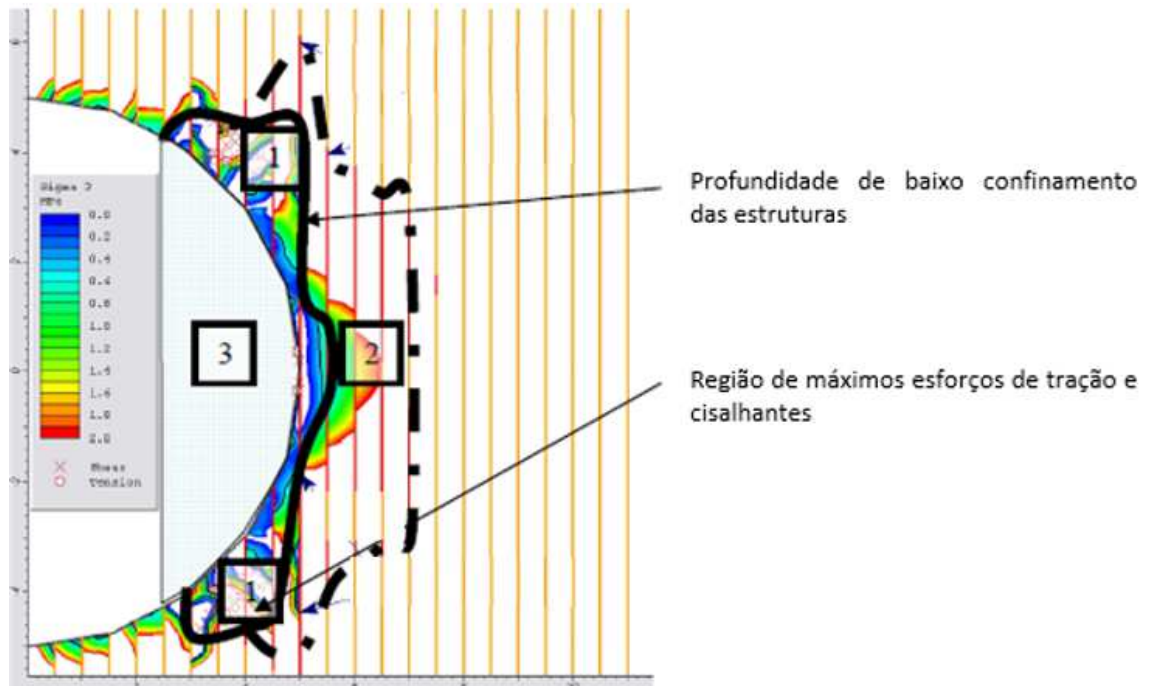
Figura 2.40: Modelo de ruptura em túnel circular sob influência de uma família de fraturas (Bewick e Kaiser, 2009).

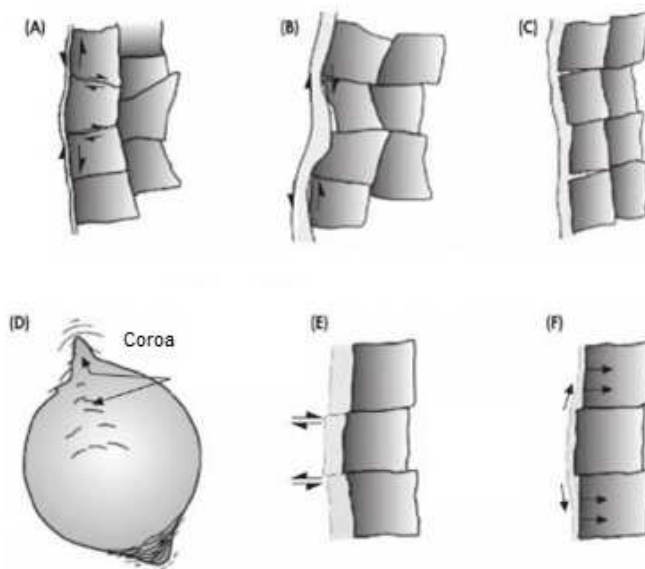
Figura 2.48: Mecanismos de estabilização com suporte de superfície por restrição cinemática (Potvin *et al.*, 2004).

A interação entre o concreto projetado e o maciço rochoso por meio da adesão, previne deslocamentos da região superficial e evita degradação progressiva do maciço. Na Figura 2.48 (a), nota-se que a resistência ao cisalhamento entre a rocha e o concreto surge devido à adesão, restringindo a movimentação e a rotação dos blocos. Quando a adesão entre concreto projetado e a rocha ocorre sem a devida eficiência, esforços cisalhantes neste plano serão evidenciados, conforme Figura 2.48 (b). A penetração de concreto nas trincas promove maior restrição cinemática aos blocos do maciço, Figura 2.48 (c).

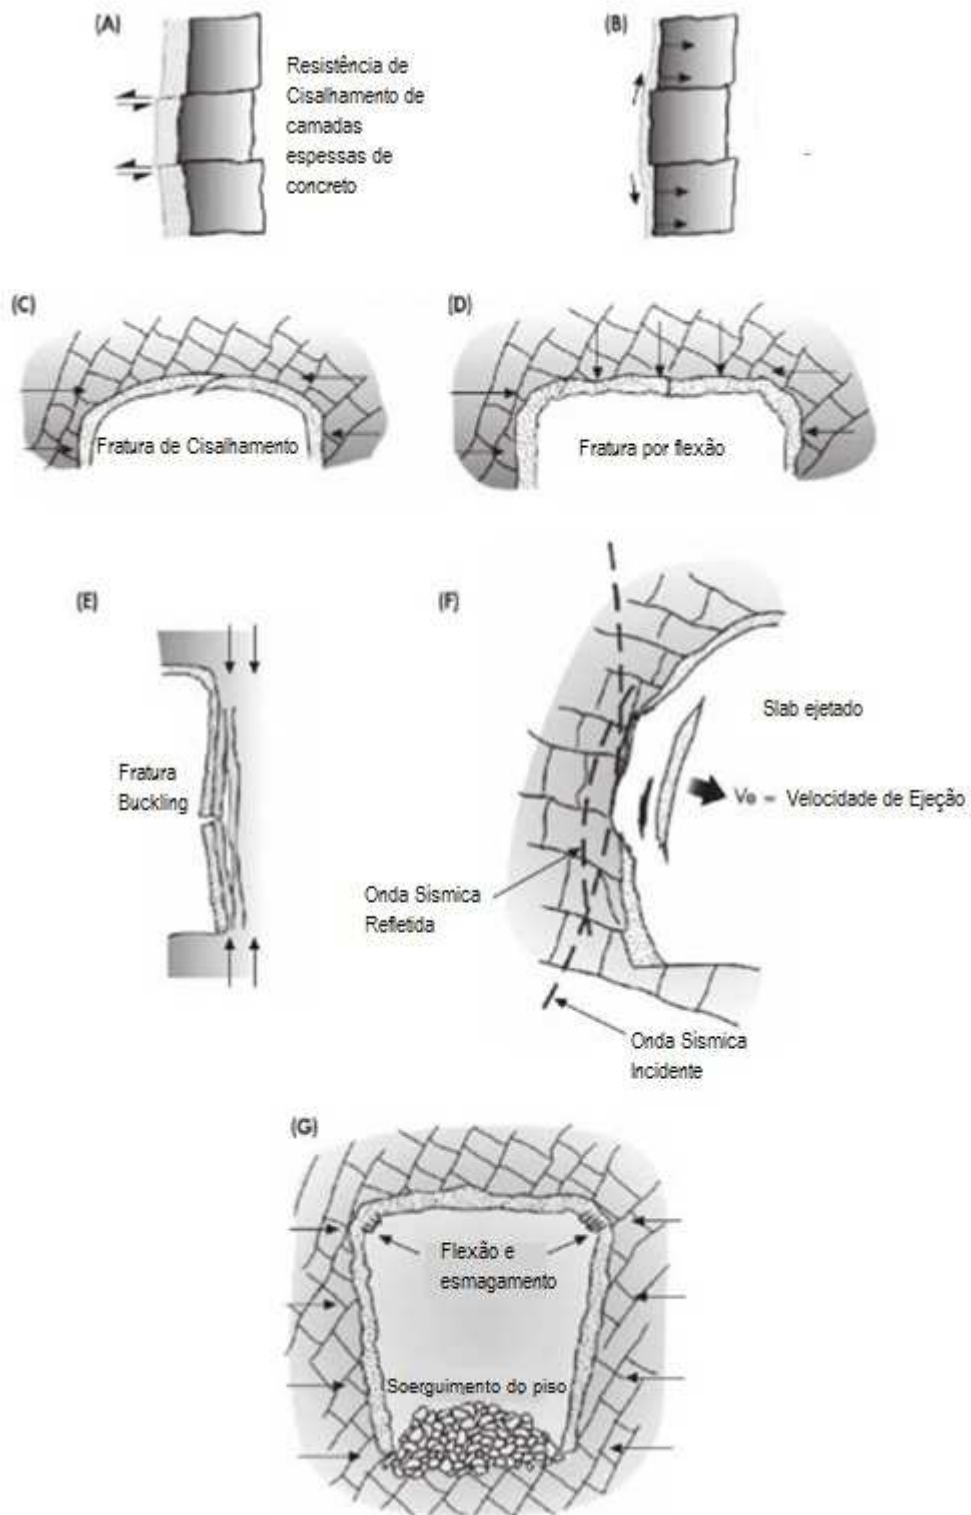
Figura 2.53: Mecanismos de ruptura em suporte de superfície (Potvin *et al.*, 2004).

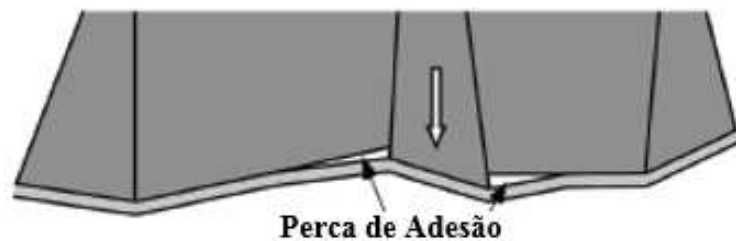
Figura 2.54: Ruptura por tração na flexão resultante de insuficiente resistência de aderência entre concreto e escavação (Kutcha, 2002).

Holmgren (2001) *apud* Kutcha (2002), descreve que testes realizados na Suécia ilustram resultados em que o concreto projetado de boa qualidade inicia seu processo de ruptura pela resistência de adesão. Diante deste fato, a movimentação subsequente do maciço, seja por gravidade e/ou progressão do *buckling*, irá promover um movimento na camada de concreto, aumentando assim, seus esforços de tração na flexão. Hadjigeorgiou e Potvin (2011) complementam que camadas de concreto projetado com baixa espessura, promovem facilmente rupturas localizadas por perda de adesão.

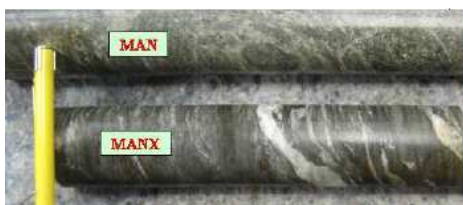
Figura 3.7.: Metandesito (MAN) em testemunhos de sondagem (Modificado de Trópia, 2013).

Estratigraficamente abaixo da camada de BIF, ocorrem metabasaltos comumente albitizados, com maior quantidade de sódio, o que os torna similares a metandesitos.

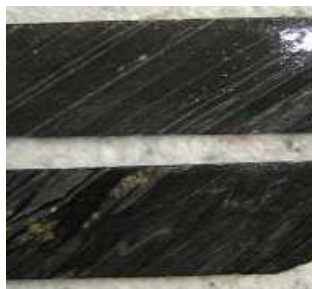
Figura 3.10: Filito Grafítico em testemunhos de sondagem (Tropia, 2013).

Ocorre como lentes ou camadas descontínuas intercaladas nos metabasaltos. Toledo (1997) destaca a existência de camadas de espessura de poucos centímetros até 3 metros acima da formação ferrífera bandada. O termo grafítico caracteriza a presença de material carbonoso.

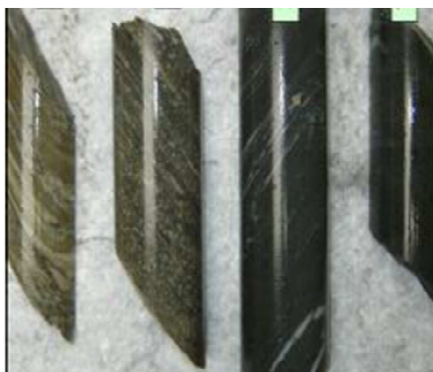
Figura 3.11: Metabasaltos (MBA) com diferentes níveis de alteração hidrotermal. (Trópia, 2013).

Estratigraficamente estão dispostos acima da BIF, na parte externa da dobra, diferindo do metabasalto (MAN) por ser mais rico em ferro e titânio.

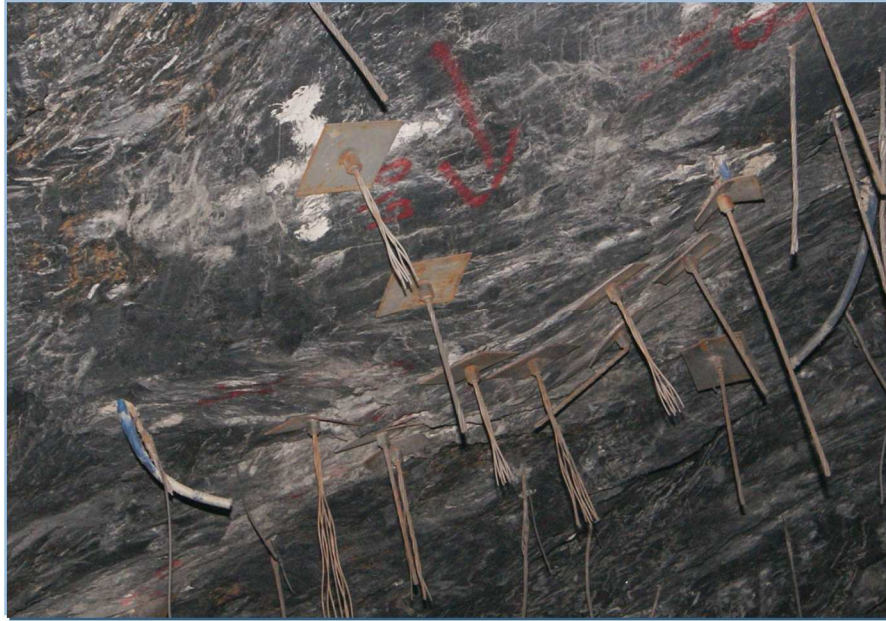
Figura 3.20: Visão da capa do minério (*Hanging Wall*) com malha de cabos disposta em realce de corte e aterro 15.1 FGS Lado Direito.

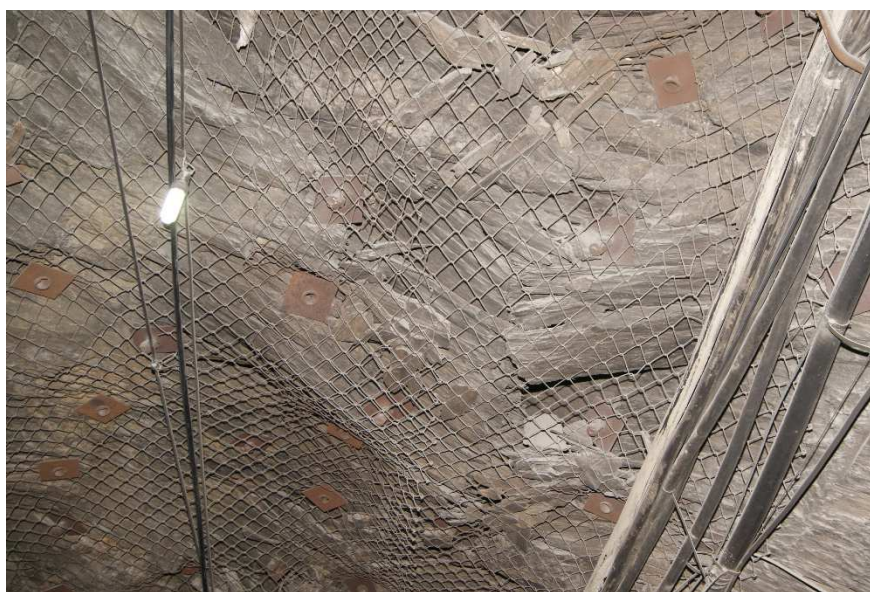
Figura 3.23: Tela aplicada em escavação da Mina Cuiabá, ao longo da rampa do nível 13 Fonte Grande Sul.

A aplicação de suporte de superfície em desenvolvimento na Mina Cuiabá iniciou se com a aplicação pontual de telas em escavações específicas como distritos, rampas e outros, porém, em nenhum registro se observa a sua aplicação como rotina, Figura 3.23.

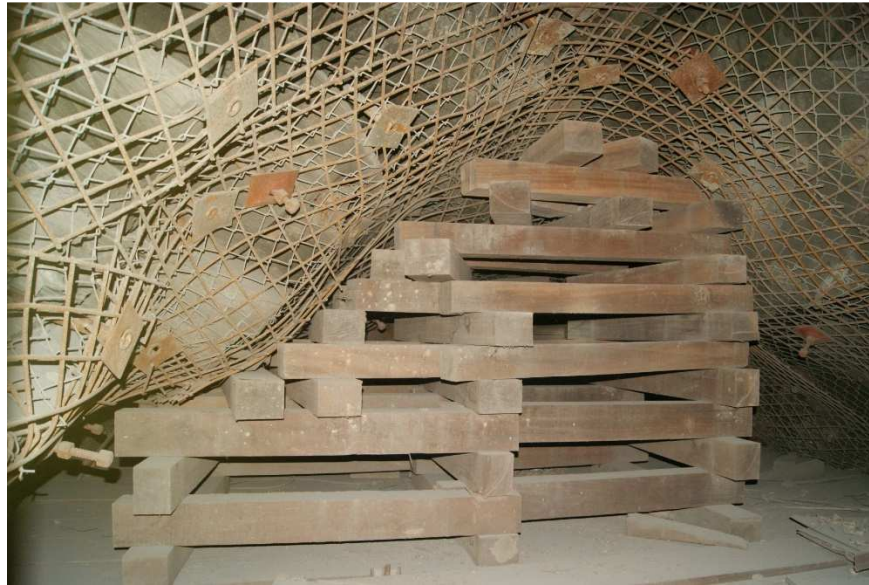
Figura 3.24: Aplicação de "fogueiras" na estação de carga da mina em associação a reforços, cambotas rígidas e telamento eletrosoldado.

Outras variedades de suporte de superfície são observadas na mina, porém, com aplicação remota, seja cambotas ou “fogueiras”, Figura 3.24 e Figura 3.25.

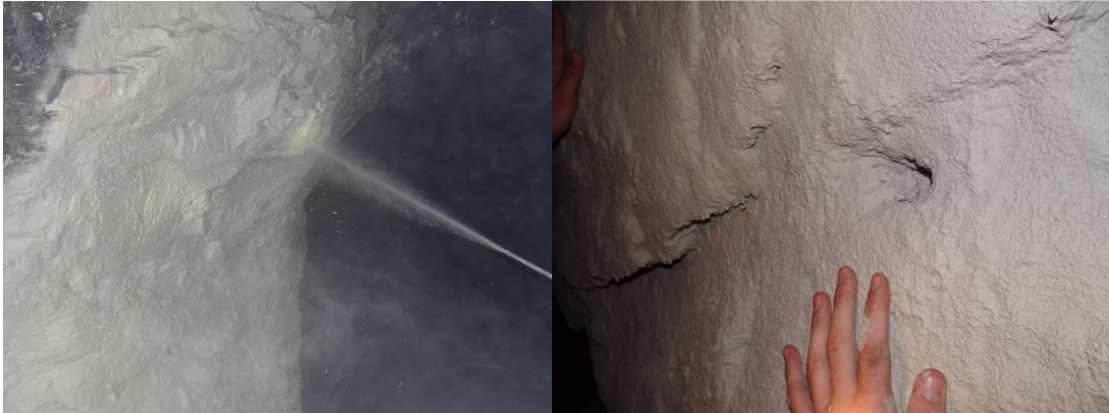
Figura 3.26: Aplicação de TSL em galeria da Mina Cuiabá no Nível 15 durante testes em 2012.

Em 2012, estudos realizados com a empresa sul africana, *Tunnel Guard Engineering*, permitiu a realização de testes e aplicação por 2 anos do TSL (*Thyn Spray on Liners*) em

regiões específicas da mina, como galerias de sondagem e infraestrutura em geral, Figura 3.26.

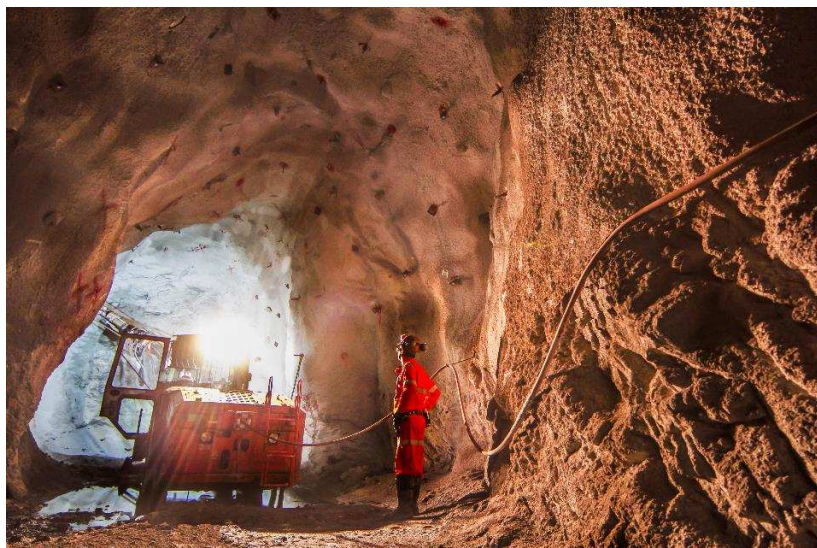
Figura 3.29: Galeria em desenvolvimento com aplicação de concreto projetado como sistema de suporte conjugado a reforços do tipo tirante resinado na Mina Cuiabá.

Como discutido por Jacobson *et al.*, 2013, o aumento da aplicação do concreto projetado (Figura 3.29) permite redução do risco do processo de mineração submetido a ambientes dinâmicos. Uma publicação na Mining Magazine (2015) destaca que a demanda por concreto projetado via úmida tem crescido nos últimos anos devido ao foco implantado pelas empresas em eficiência operacional, redução de custos e melhorias sustentáveis.

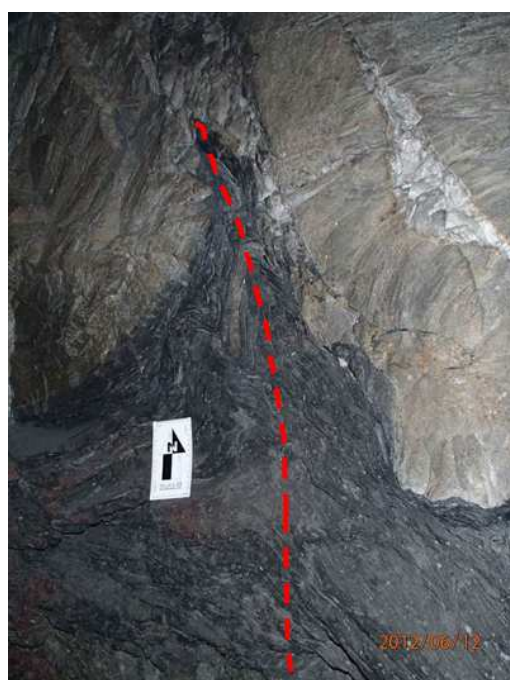
Figura 4.6: Foto da clivagem de crenulação (S3) com vista para Norte e mergulho a direita da foto (para leste) na Mina Cuiabá, Fernandes *et. al* (2016).

A direção das estruturas S3 foi disposta em mapas para facilitar sua visualização e interpretação localizada, conforme exemplo da Figura 4.5 e Anexo VI. A Figura 4.6 demonstra a estrutura em discussão.

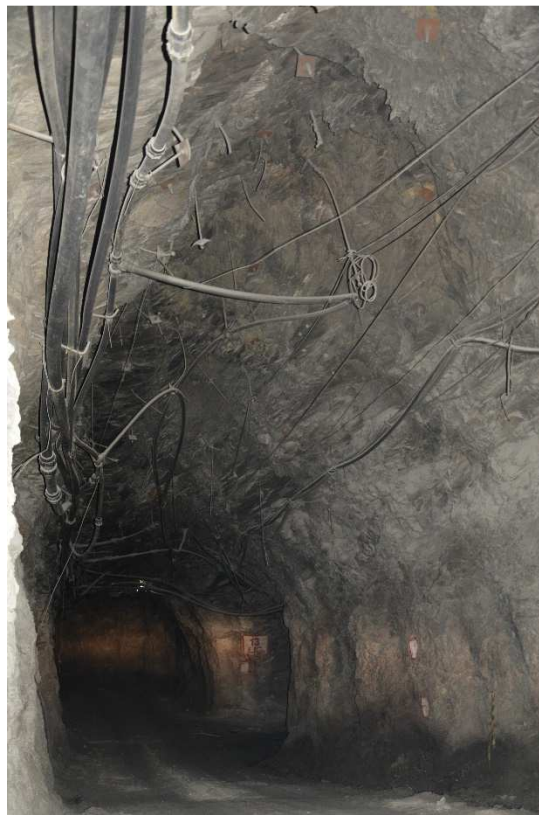
Figura 4.9: Estágio elevado de ruptura, iniciado pelo *buckling* no Nível 13 da rampa FGS e formação de “capela”.

A evolução do modelo de ruptura em discussão demonstra que, o ambiente das escavações está sendo alterado ao longo do tempo, seja por questões geotécnicas ou em alguns momentos, por necessidade de reabilitação da área pelo surgimento de blocos instáveis com potencial de impacto de segurança à operação. A Figura 4.9 ilustra um estágio de ruptura elevado, que na linguagem da mina é chamado de “capela”. O elevado nível de quebra comparada a seção de projeto, é observada após sucessivas etapas de eliminação da região dos blocos soltos devido à plastificação pela utilização do equipamento de saneamento mecanizado (*scaler*).

As evidências qualitativas quanto ao mecanismo de ruptura do tipo tração na flexão, permitem validar uma grande diferença quanto a influência do grau de evolução do *buckling* para a seção da rampa, conforme as Figura 4.7, Figura 4.8 e Figura 4.9.

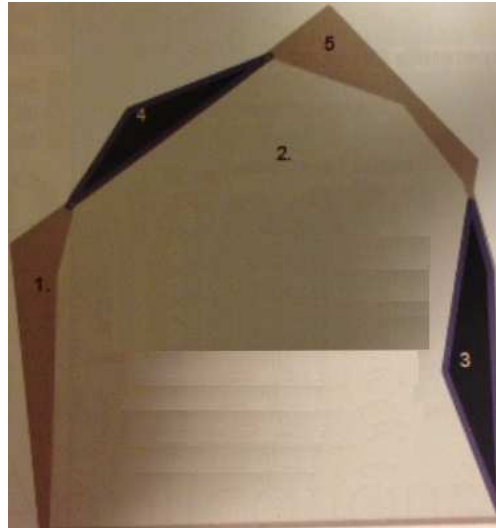
Figura 4.17: Representação esquemática de *overbreak* para túneis (Adaptado de Spáthis, 2012 *apud* Zdazinky, 2015).

Spathis (2012) *apud* Zdazinky (2015), definem *overbreak* como a subtração entre o volume real da escavação escaneada pelo volume planejado, conforme Equação 3.1 e Figura 4.17.

$$\begin{aligned}
\text{overbreak} &= (\text{volume de comparação ou volume escaneado}) \\
&\quad - (\text{volume programado}) \\
&= (1 + 2 + 3 + 4 + 5) - (2 + 3 + 4) = 1 + 5
\end{aligned}
\tag{111}$$

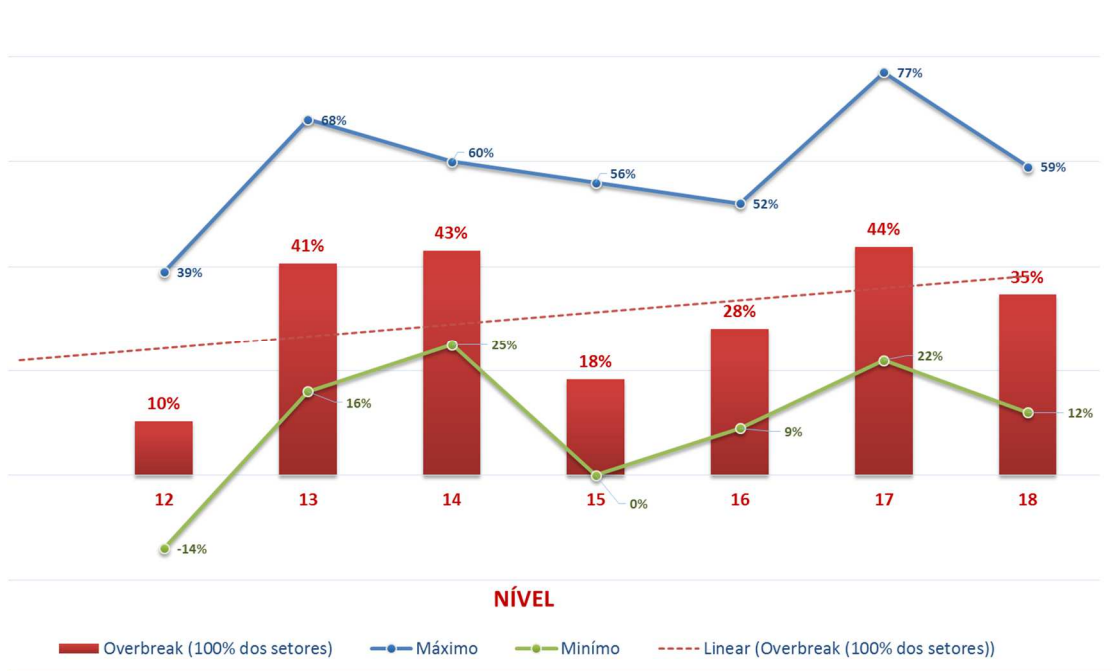
Figura 4.18: Resultado quantitativo para o *overbreak* médio (barras vermelhas), máximo e mínimo por nível de estudo ao longo da rampa FGS. Para análise valores negativos de *overbreak* indicam *underbreak*.

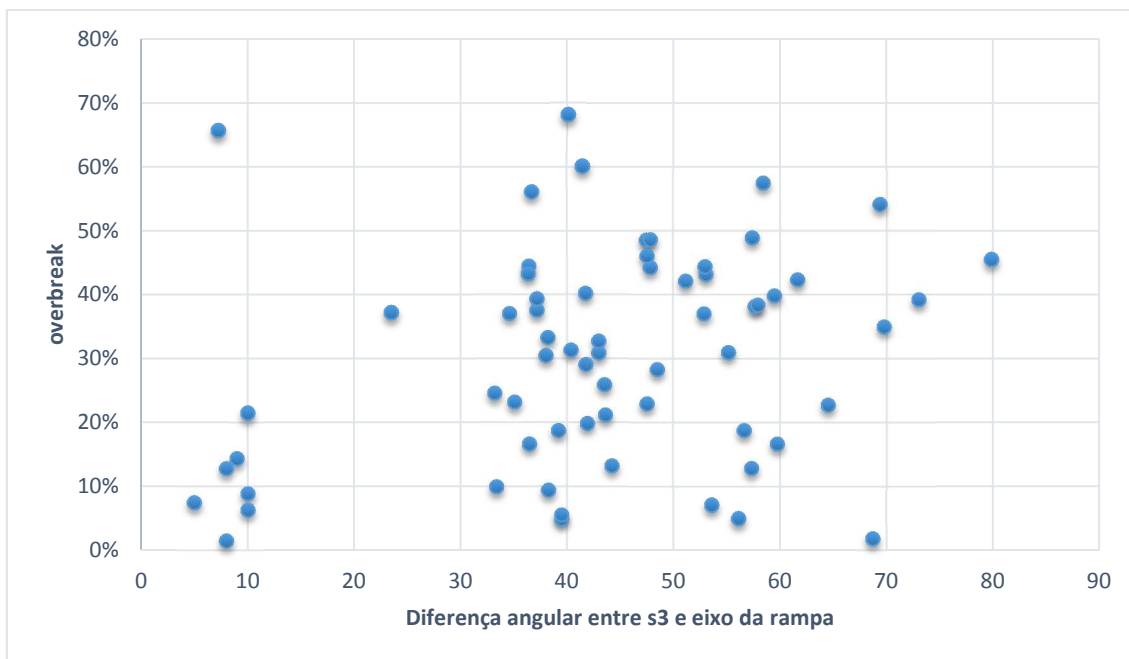
Figura 4.23: Relação entre *overbreak* das porções e diferença angular entre eixo da rampa e estrutura s3.

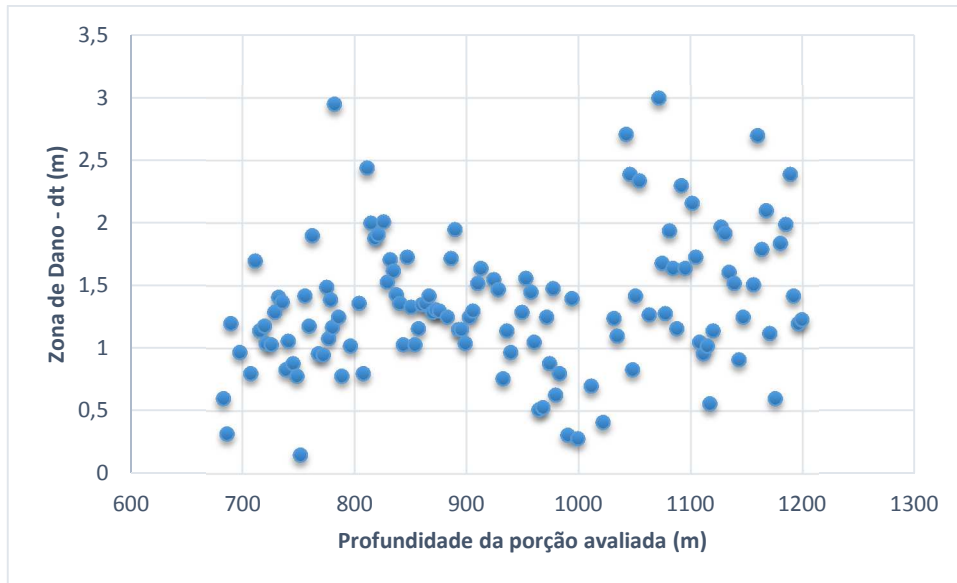
Figura 4.28: (superior) Relação entre a zona de dano no teto e profundidade das regiões de estudo (inferior) Distribuição das zonas de dano da rampa.

Na Figura 4.28 observa-se a inexistência de correlação entre a profundidade e a zona de dano no teto, entretanto evidencia que 97% das porções apresentam zona de dano inferior a 2,5 metros de comprimento, conforme distribuição da Figura 4.28.

- Pela avaliação da zona de dano em profundidade nota-se como limite superior da zona de dano um impacto um limite de 2,5 metros, já que, 97% dos dados estão abaixo deste limite.

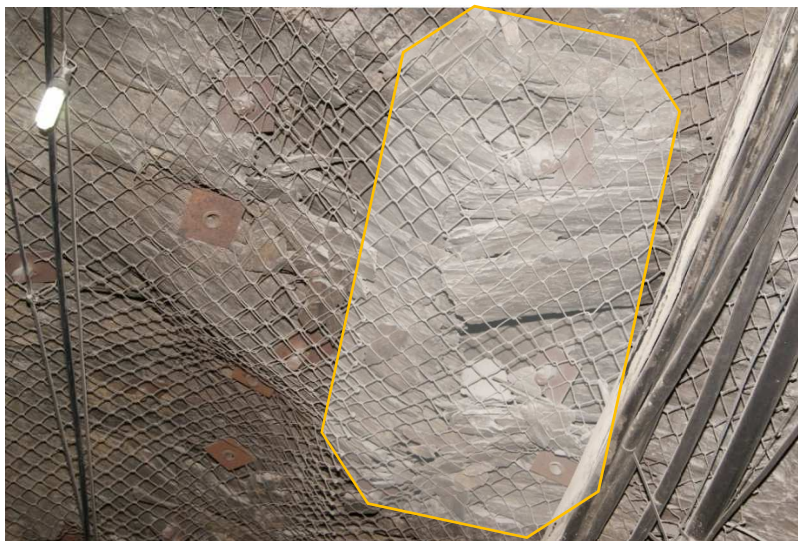
Figura 5.3: Evidência de *buckling* entre os níveis 13 e 14 da rampa Fonte Grande Sul, sem evidência de *overbreak* devido a presença de suporte de superfície (Pereira,2014).

Tal descrição contribui para que as dispersões observadas no estudo realizado nesta dissertação, representem apenas um momento do tempo de exposição da escavação, carregando conseqüentemente toda sua evolução e intervenções, desde sua abertura. Tal fato, associado a ausência de suporte de superfície ao longo de todo o trecho estudado, promove a necessidade de constante eliminação da região plastificada, gerando o *overbreak* discutido e com formato de “capela”, conforme Figura 4.25. Pereira (2014) demonstra a situação de região específica da rampa Fonte Grande Sul no nível 13 e 14 que o sistema de suporte de superfície, tela, encontra-se com evidência de *buckling* e carregada devido a já corrente plastificação do maciço, não apresentando *overbreak* expressivo devido a presença do elemento estrutural de superfície instalado (Figura 5.3).

Pakalnis (2014) destaca a relevância do sistema capaz de controlar e conter a região plastificada, conforme ilustração da Figura 5.5, relacionada com a Figura 5.3. Pakalnis (2014) destaca a aplicação de concreto projetado como elemento capaz de promover o

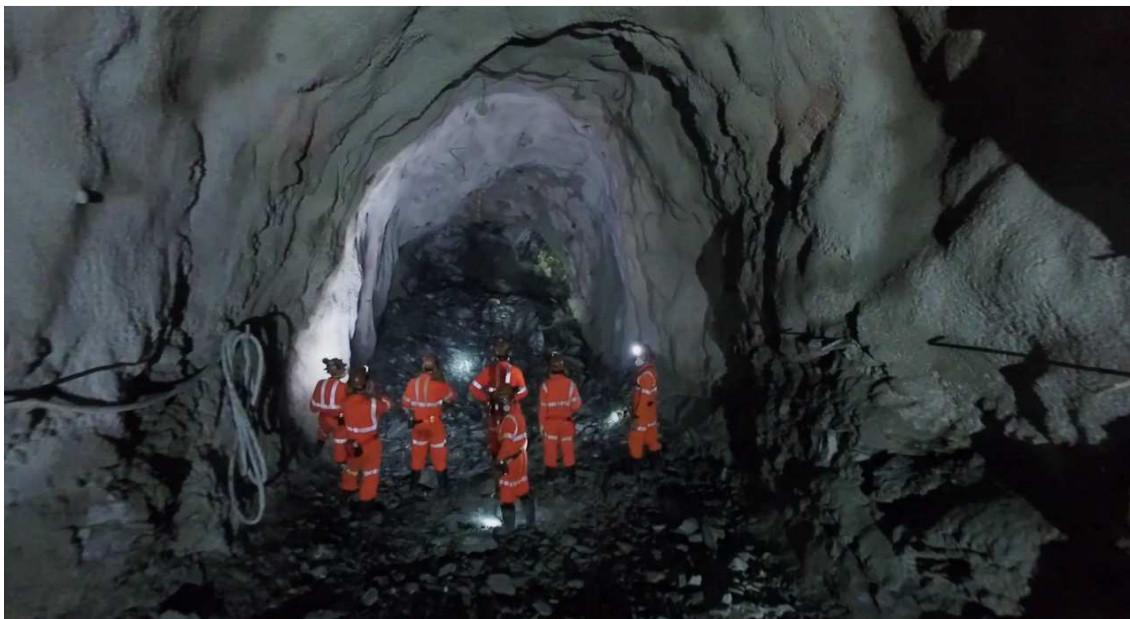
Figura 5.6: Face detonada da rampa Fonte Grande Sul no dia 26/maio/2016, ilustrando a aplicação de concreto projetado no ciclo do desenvolvimento da rampa do Nível 19.

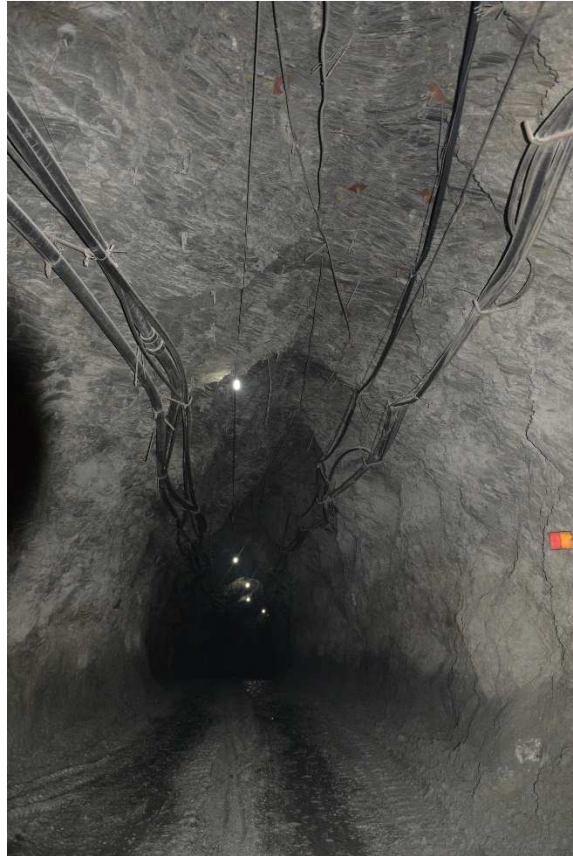
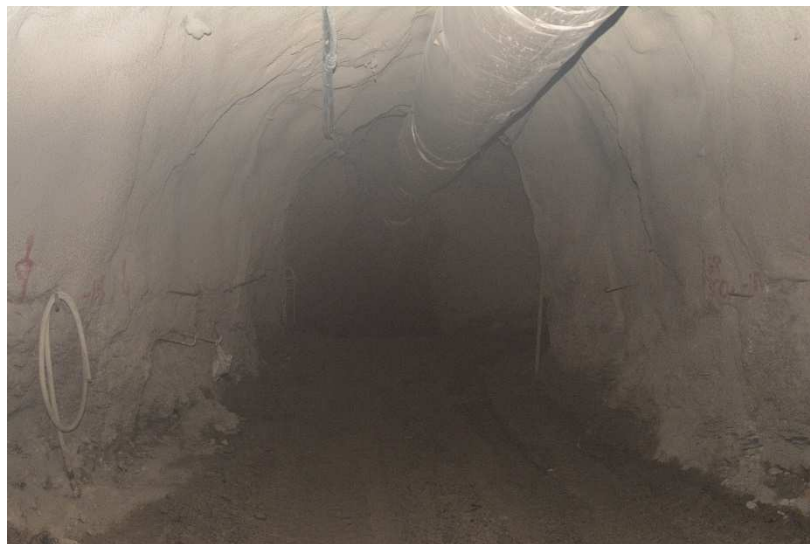
Figura 6.1: Comparação entre rampa FGS no nível 12 (foto superior) e nível 18 (foto inferior), ressaltando a diferença de seção entre ambas, devido a influência do saneamento mecanizado e utilização de concreto projetado.

A redução de *overbreak* evidenciada de 31%, média de todos níveis estudadas, para 11,74 % representa não somente benefício geotécnico direto, mas também financeiros ao
