**CONSTRUÇÃO EM AÇO NO VALE DO AÇO DO ESTADO DE MINAS
GERAIS: CRONOLOGIA, CARACTERÍSTICAS E PATOLOGIAS**

Dissertação apresentada ao Mestrado Profissional em Construção Metálica do Departamento de Engenharia Civil da Escola de Minas da Universidade Federal de Ouro Preto como parte integrante dos requisitos para a obtenção do título de Mestre em Construção Metálica.

Palavras chave: Vale do Aço, construções metálicas, patologias.

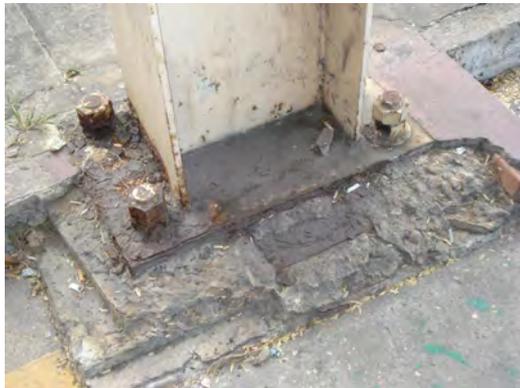
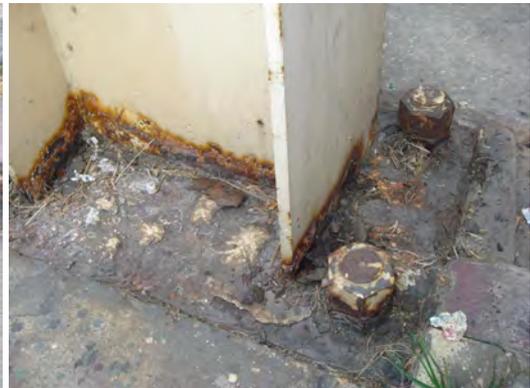
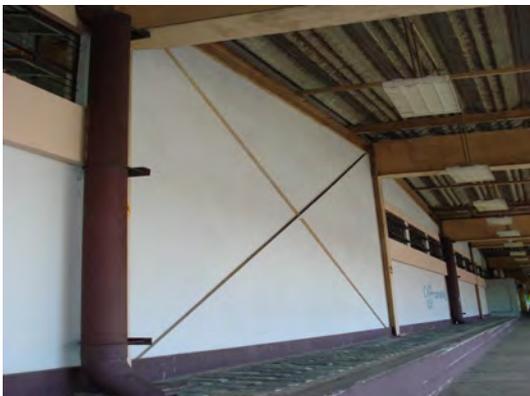
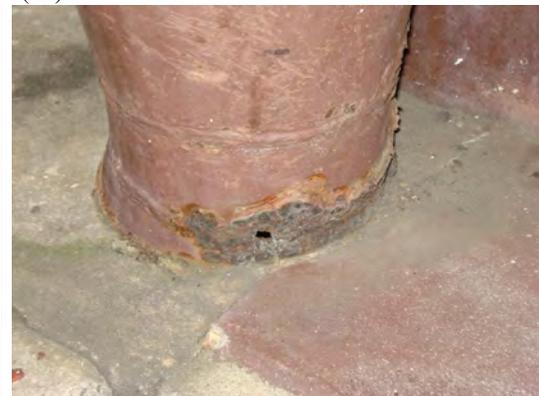
Figura 4.2 – CONSUL Cariru, 2010.

Na Figura 4.2 a, observa-se o processo de corrosão de *shimes*, parafusos, alma e abas do perfil da coluna, devido ao pouco desnível entre o piso e fuste das bases, propiciando acúmulo de resíduos sólidos garantindo a permanência da umidade pontual e conseqüente corrosão, como resultado de um tratamento anticorrosivo ineficiente. Observa-se ainda o tubo de queda de água pluvial Figura 4.2 b, com área de corrosão, em pontos de enfraquecimento por solda na faixa de transição.

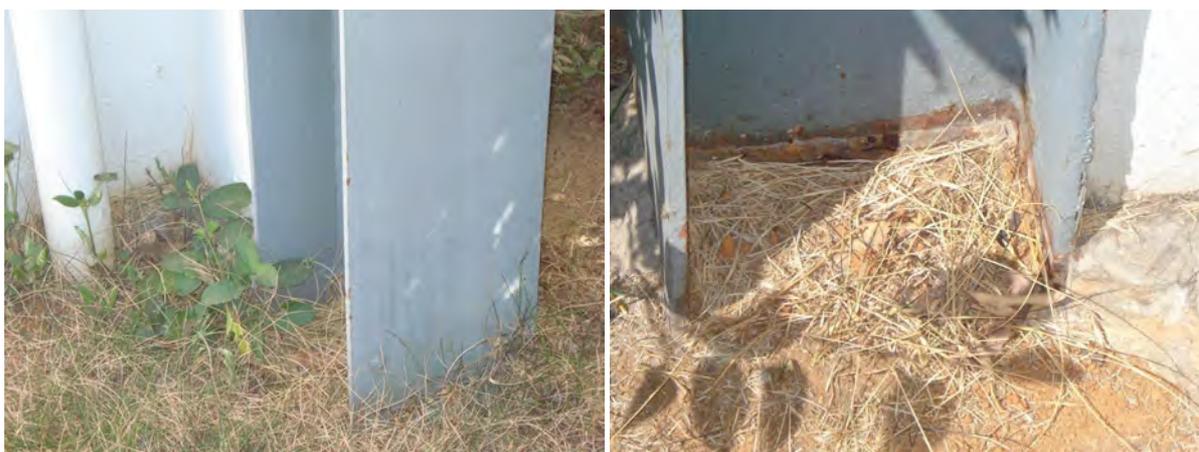
Figura 4.4 – Agência B.B. Timóteo, 2010.

Estrutura com cobertura do terreno e vegetação, sem isolamento e tratamento anticorrosivo da mesma, apresentando início de processo corrosivo devido a permanente presença de umidade local e ausência de passeio de proteção é apresentado na Figura 4.4.

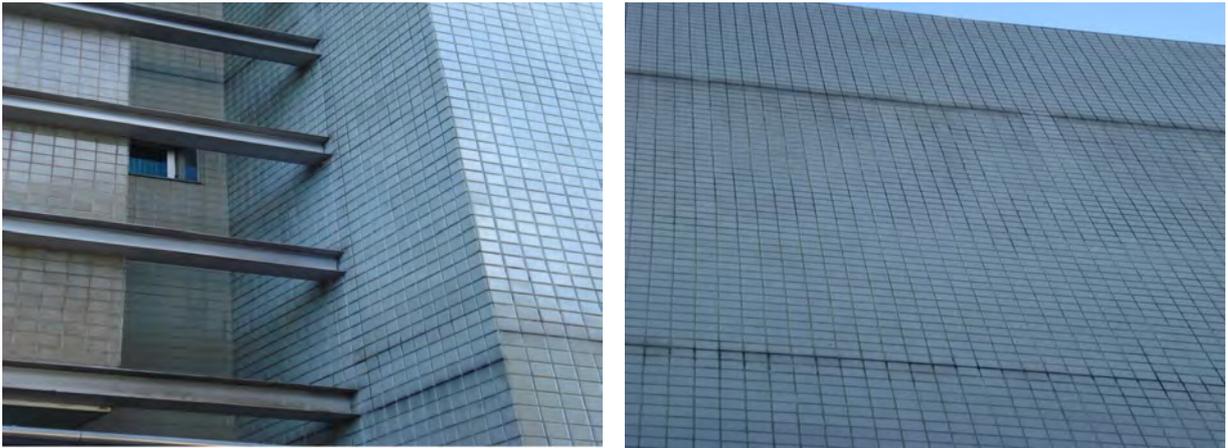
Figura 4.6 – Fórum de Ipatinga, 2010.

Deformação proveniente da fabricação/montagem da viga inferior do edifício junto ao terreno, e início do processo corrosivo, visto a ausência de passeio de proteção, propiciando presença e manutenção de umidade na mesma. Destaque ainda para o ponto de transição pilar/terreno/fundação com a também ausência de passeio de proteção Figura 4.6 a. Início de deformidade no revestimento cerâmico (10 x 10 cm) sobre os vigamentos, devido à falta de precauções técnicas quanto a dilatação térmica entre a estrutura e o fechamento da edificação (alvenaria solidarizada) Figura 4.6 b.

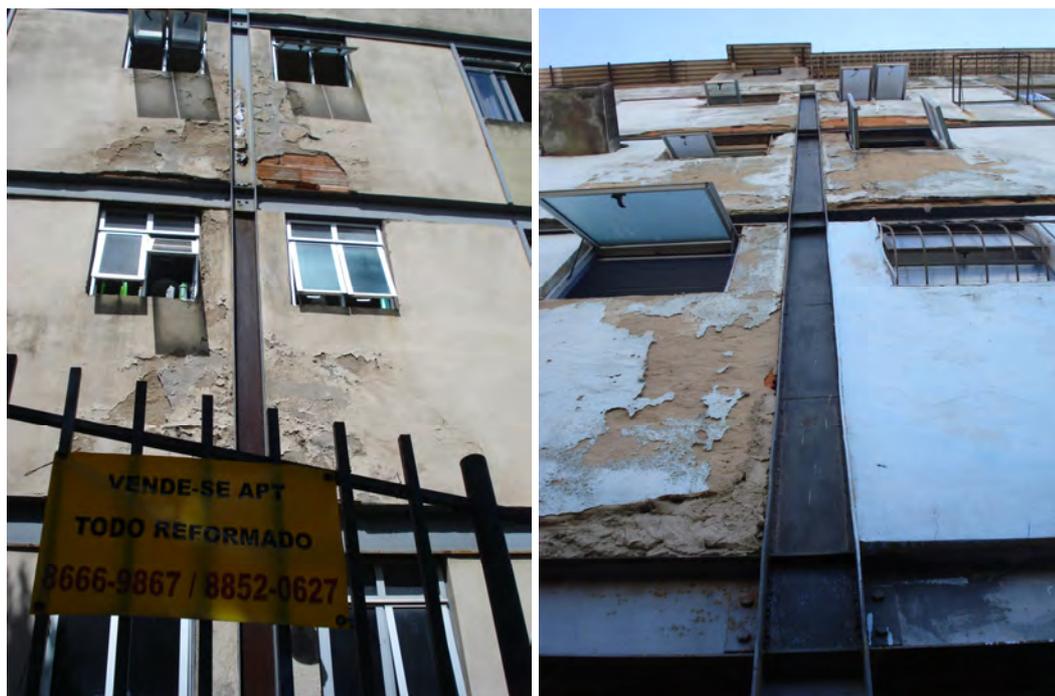
Figuras 5.4 – Patologias pontuais.
Fonte: Arquivo Pessoal, 2011.

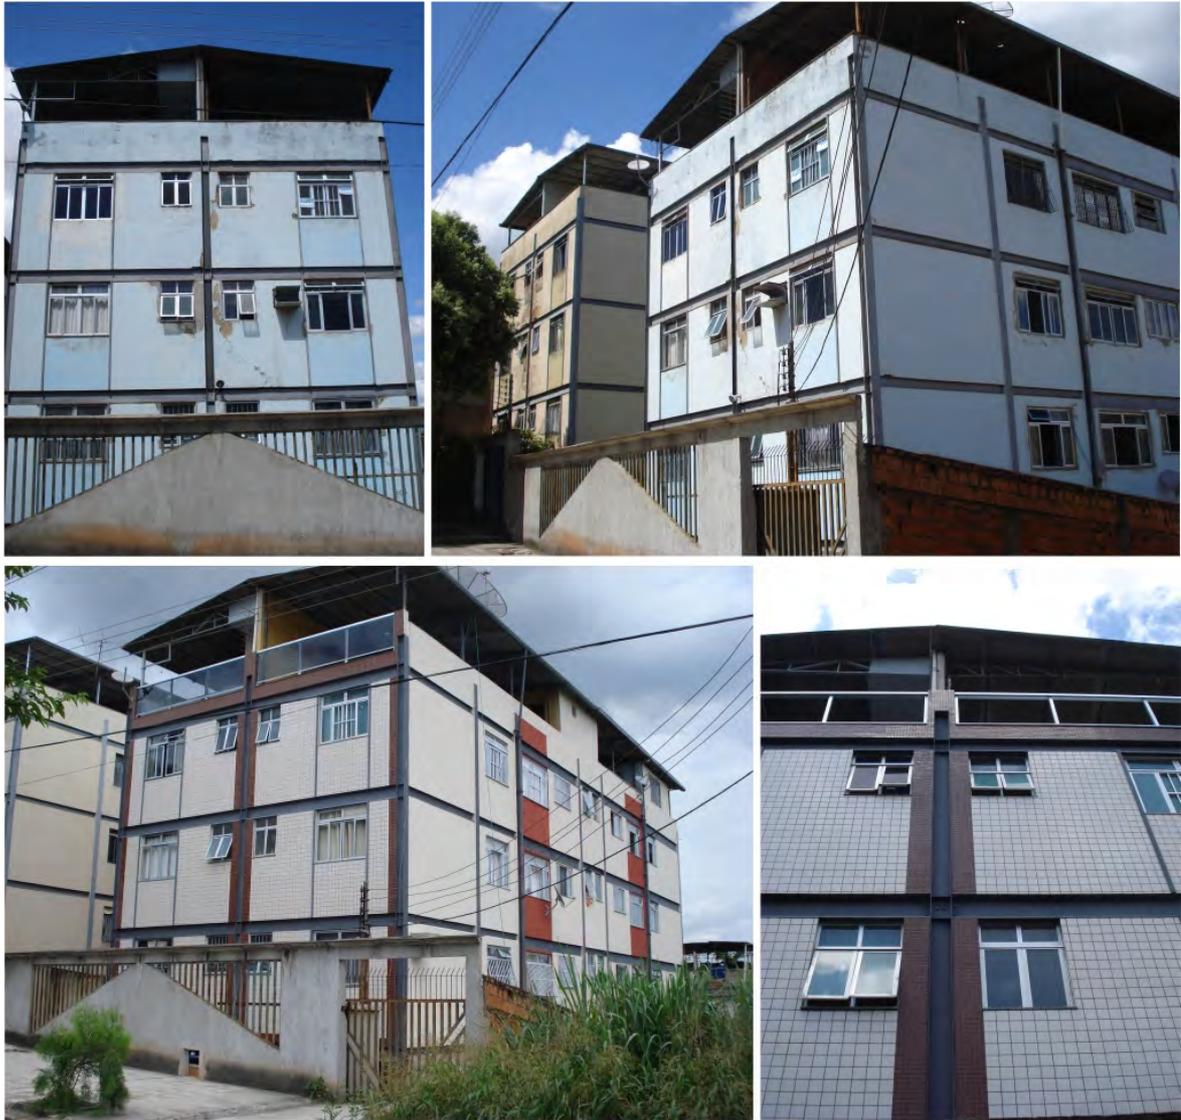
Figuras 5.5 – Fachadas antes e depois da recuperação – Bloco I.
Fonte: Arquivo Pessoal, 2011.

Tendo em vista as sucessivas manutenções executadas, porém com qualidade duvidosa, e a premente desvalorização do referido imóvel, devido ao estado de conservação aparente em que o mesmo se encontrava, seus condôminos decidiram pela execução de obras imediatas, com prioridade dada pelos moradores do Bloco I, sendo: a recuperação da linha de pilares da fachada posterior; execução do revestimento em pastilha cerâmica 10x10 cm nas fachadas principal e posterior; substituição das esquadrias ora metálicas por alumínio; reparos dos revestimentos em argamassa nas fachadas laterais; inclusão no terraço de guarda-corpo com fechamento em vidro temperado, dentre outros. As intervenções se faziam inevitáveis por haver comprometimento à segurança da edificação. Profissionais habilitados foram contratados para realização de uma avaliação das questões apresentadas. Posteriormente, após a entrega do laudo e discussão junto aos responsáveis foi dado início às ações de recuperação das estruturas, dos fechamentos e revestimentos do Conjunto Multifamiliar (Figuras 5.5).

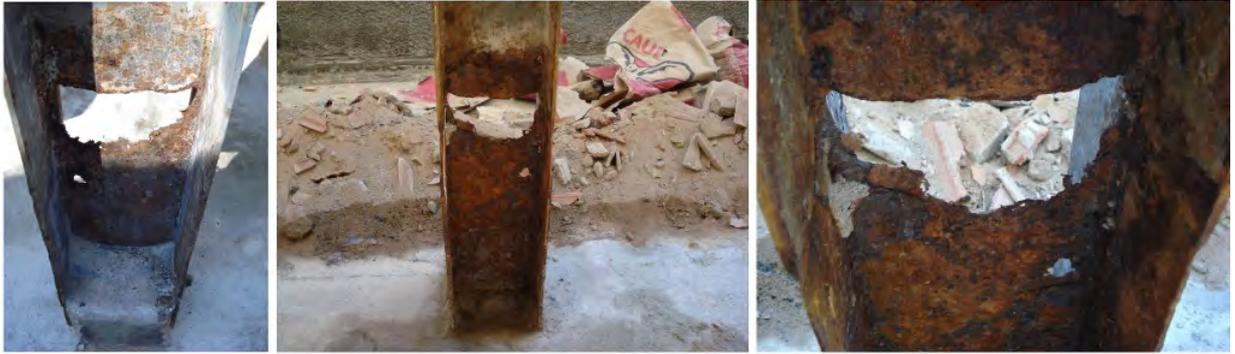
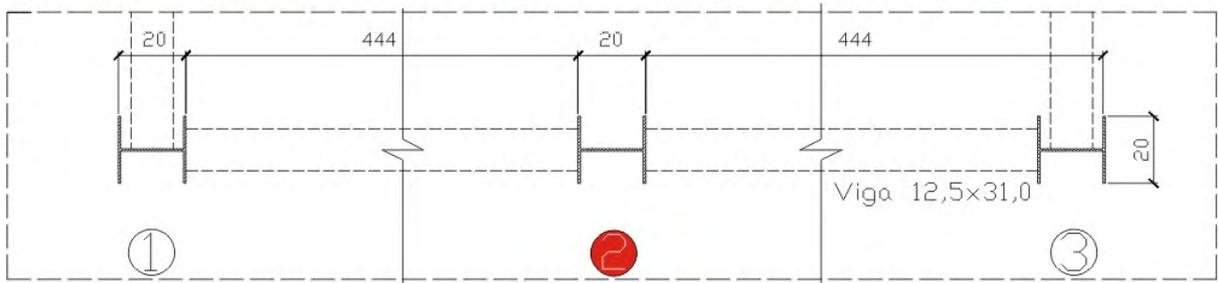
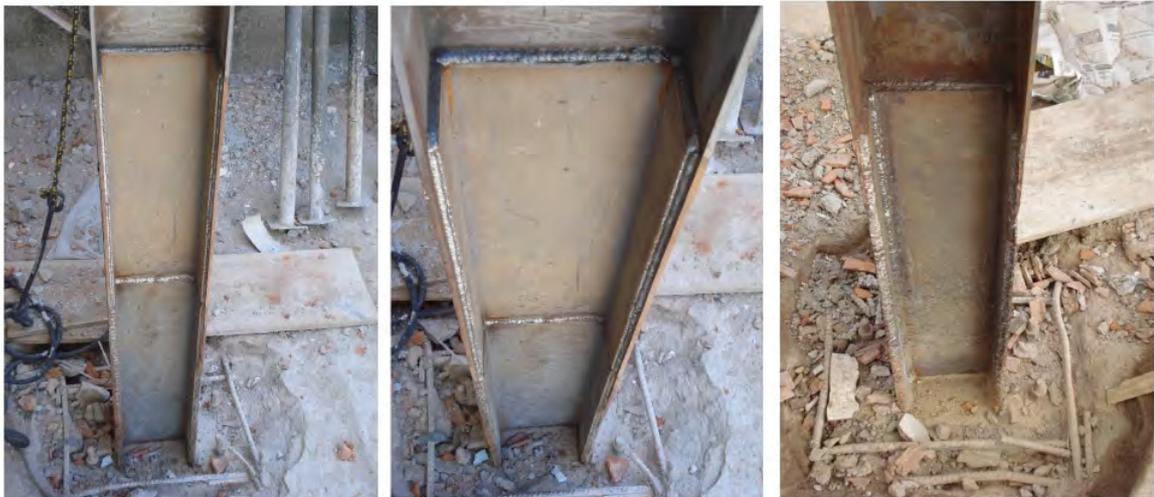
Figuras 5.8 – Linha de colunas.
Fonte – Arquivo Pessoal, 2011.

Devido à linha de colunas estarem interligadas entre si por uma mureta posteriormente demolida para execução dos reparos, propiciava no local a corrosão das estruturas e decomposição do reboco de fachada, devido aos vazamentos das instalações sanitárias no mesmo eixo, com infiltração e permanência de líquidos e águas contaminadas. (Figuras 5.7).

Após a demolição da mureta de alvenaria existente e reparos efetivos dos pontos de geração dos vazamentos das instalações sanitárias, deu-se o escoramento das vigas por meio de pontaletes tubulares reguláveis. A demolição e descobrimento das bases de fixação das colunas – eixos 1, 2 e 3, junto às fundações, deu-se para que a limpeza por abrasão das colunas a serem reparadas fossem executadas, principalmente nos pontos mais agredidos pela corrosão. Com a conformação por meio de chapas de aço viradas com espessura de 7 mm, perfis “U” foram definidos e inseridos por meio de soldas nos pontos críticos de reparo, com transpasse suficiente para garantir a estabilidade do conjunto. Após sua soldagem, procedeu-se o tratamento anticorrosivo (Figuras 5.8).

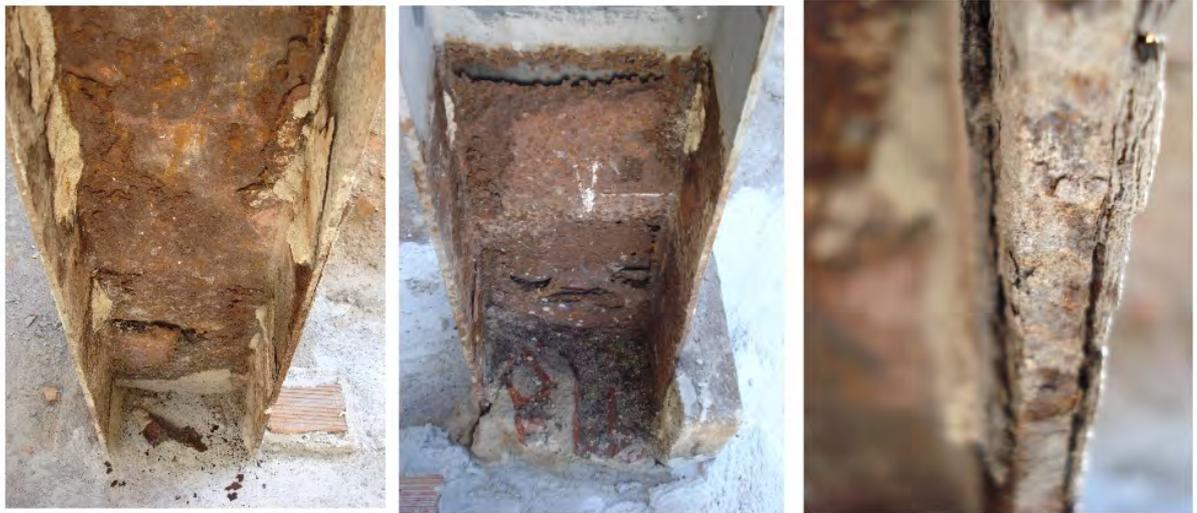
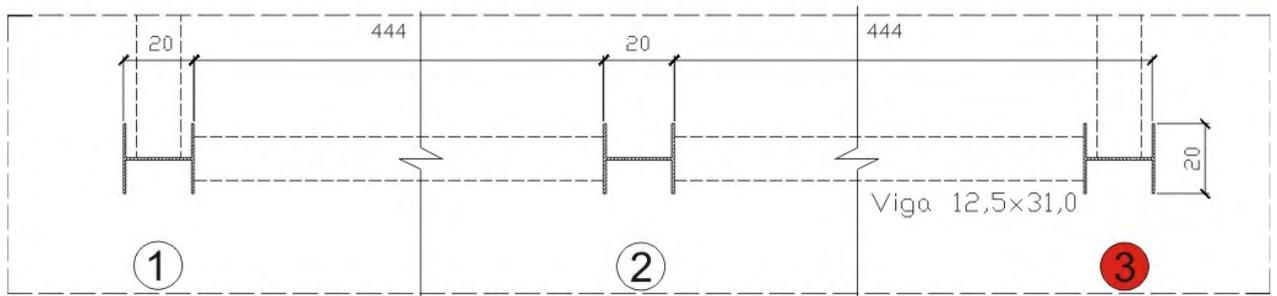
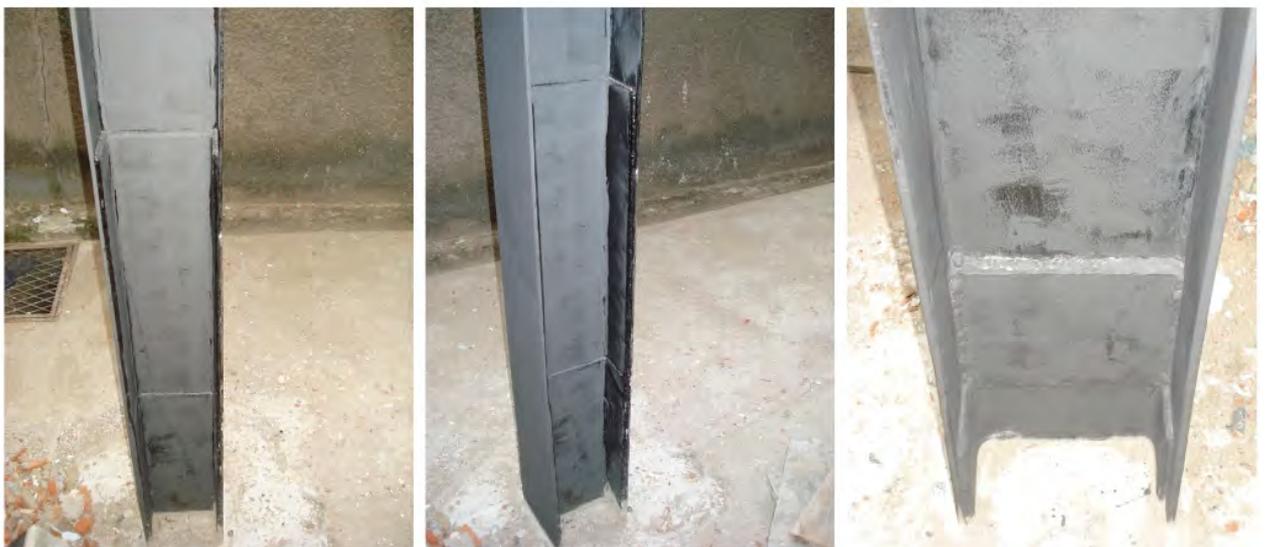
Figuras 5.8 – Linha de colunas.
Fonte – Arquivo Pessoal, 2011.

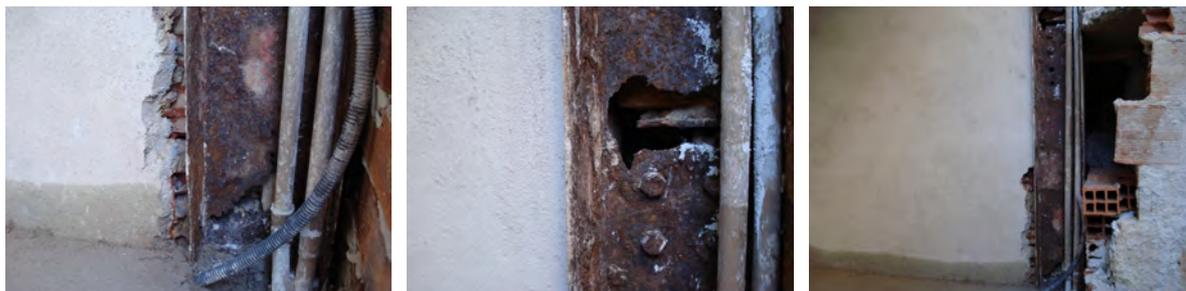
Outro ponto crítico que se encontra em fase de reparo refere-se à conexão da caixa de escada com a estrutura metálica, que será substituída e tratadas as peças necessárias para a manutenção do bom desempenho do conjunto (Figuras 5.9).

Figuras 5.9 – Conexão caixa de escada.

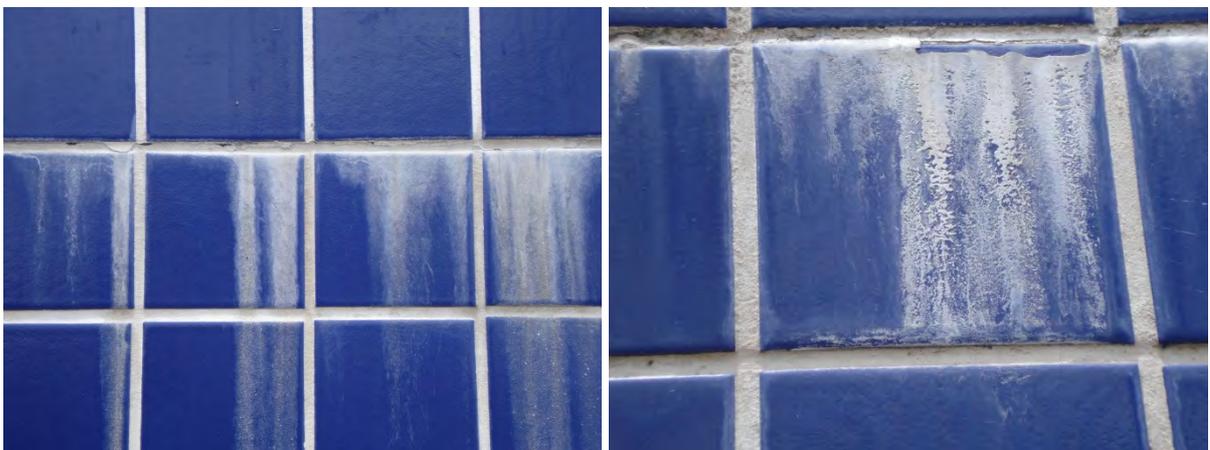
Figura 5.22 – Eflorescência no ponto de transição viga/laje impermeabilizada, com insuficiência decaimento, e quantitativo de pontos drenantes.

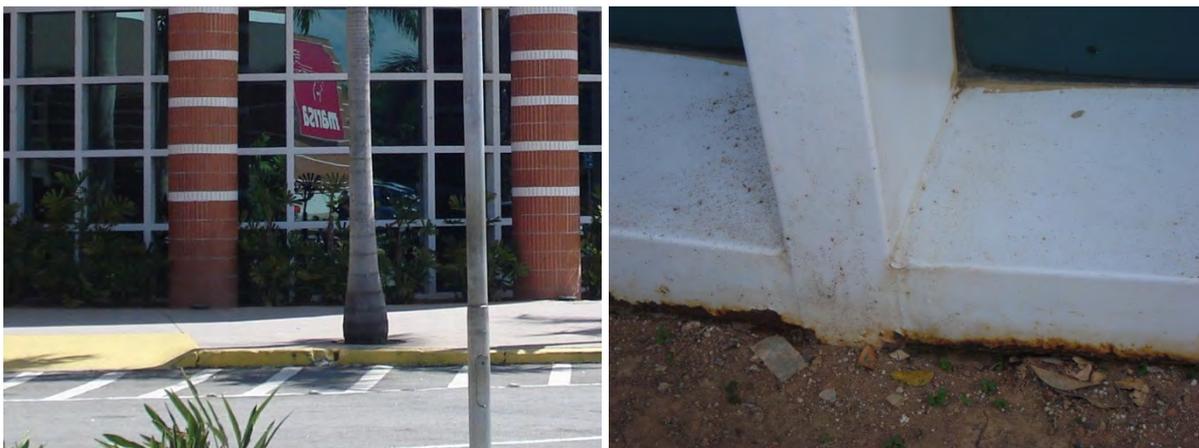
Apesar do grande porte da edificação do Shopping, este apresenta baixo índice de aspectos patológicos, em virtude de constante manutenção preventiva, propiciada também por constantes melhorias em suas instalações, ou seja, conjunto pilar/viga secundária, originalmente sem tratamento anticorrosivo e sem envelopamento como função estética, tendo em vista o padrão das demais estruturas. O fechamento externo, em esquadria metálica da área de brinquedos, faz como segundo ponto de atenção de tratamento anti-corrosivo, devido à proximidade e contato direto, com o jardim ali existente, ou seja, esquadria mista de fechamento (caixão metálico fechado/vidros translúcidos) diretamente ligada ao terreno, sem o devido tratamento por pintura e/ou passeio de proteção (Figura 5.34).

Figuras 5.34 – Conjunto estrutural Pilar e Viga / Fechamento vertical curvilíneo de fachada.
Fonte: Arquivo Pessoal, 2011.
