# **Proposta de manual de inspeção de pontes metálicas ferroviárias**

*William Dener Assis Fonseca*

Ouro Preto  
2018

A ponte escolhida para ser inspecionada foi a do km 257+850 na linha da FCA, no município de Andrelândia, no estado de Minas Gerais no trecho ferroviário entre as cidades Barra Mansa e Arcos, apresentada na Figura 31.

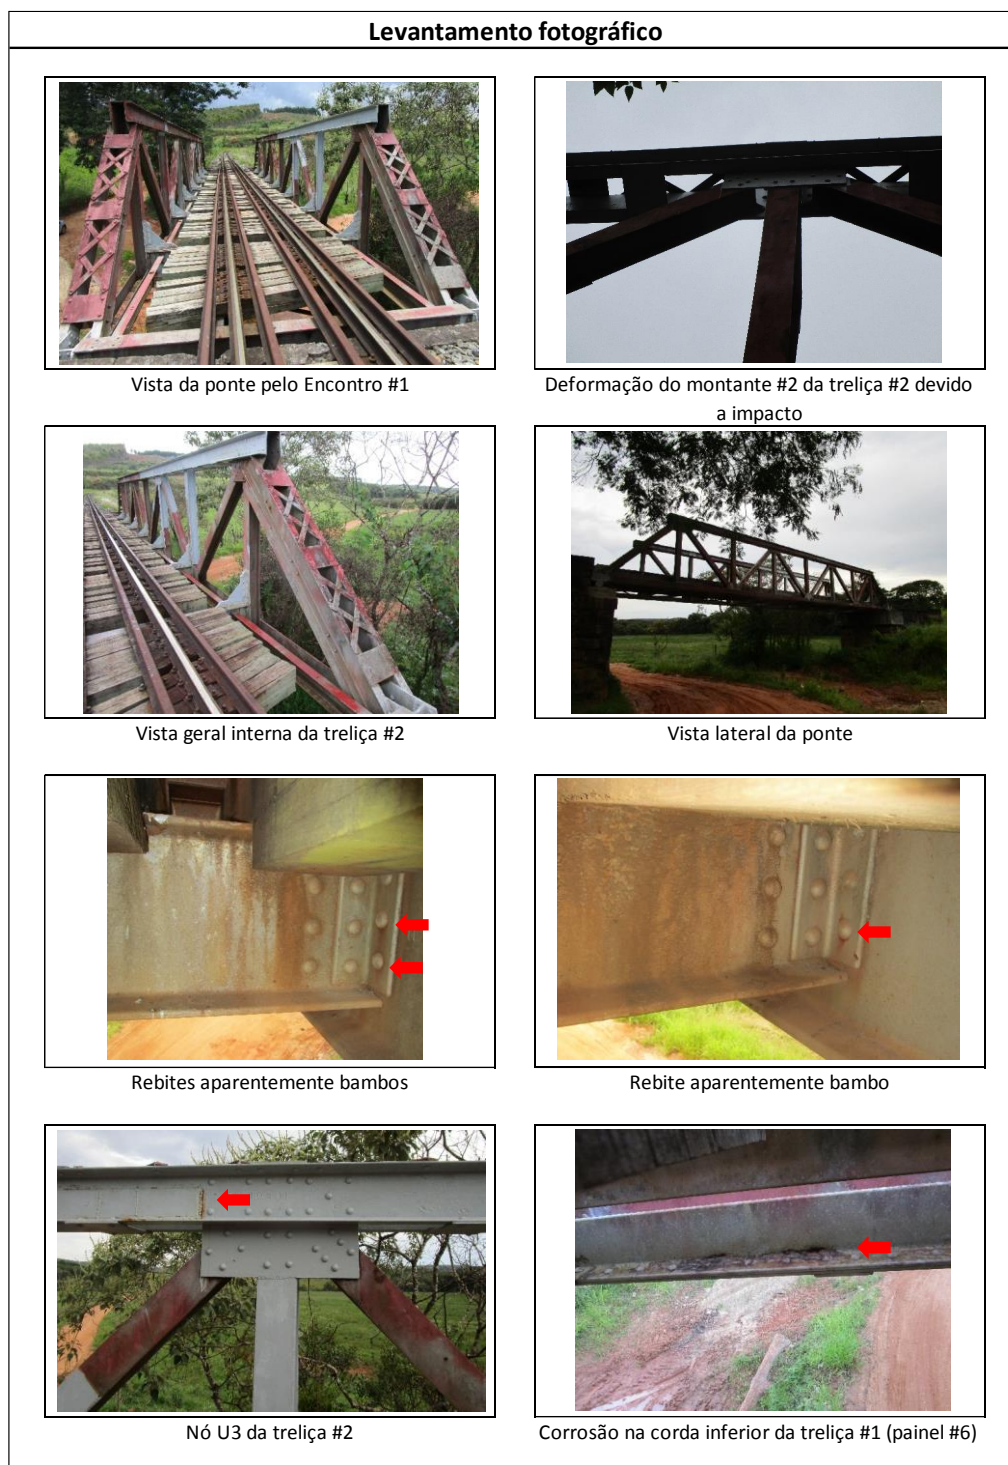
Figura 32 - Continuação

A Figura 32 apresenta a ficha de inspeção baseada na norma NBR 9452 preenchida. Pode-se observar que o preenchimento indica que o principal problema desta ponte é devido à questão estrutural.

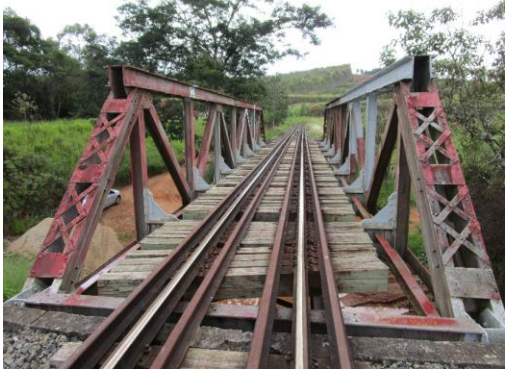
Levantamento fotográfico	
<p>Vista geral</p>
