**O USO DO AÇO NAS INTERVENÇÕES EM EDIFICAÇÕES
HISTÓRICAS:
INTERFACES DA ARQUITETURA E DA ESTRUTURA**

Dissertação apresentada ao Programa de Pós-Graduação do Departamento de Engenharia Civil da Escola de Minas da Universidade Federal de Ouro Preto, como parte integrante dos requisitos para obtenção do título de Mestre em Engenharia Civil, área de concentração: Construção Metálica.

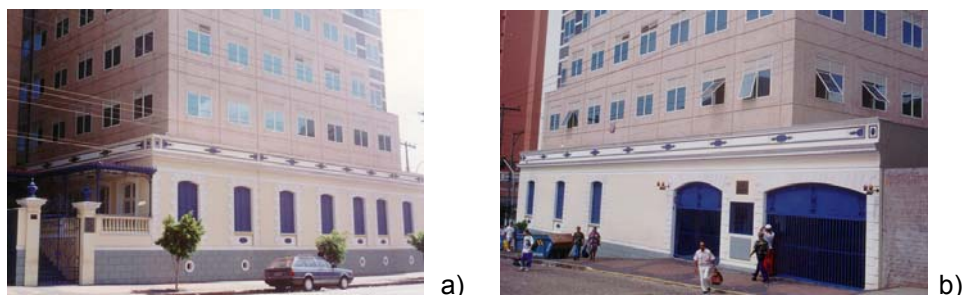
Figura 2.5 - Elevações

a) Elevação frontal b) Elevação lateral direita (com acréscimos).

A pesquisa não encontrou maiores informações sobre o edifício antigo e a intervenção. Sabe-se, segundo PAIVA (1999), que provavelmente o Casarão do Café foi construído na última década do século XIX, na cidade de Campinas, em São Paulo. Na intervenção, de autor desconhecido, foram mantidas as fachadas do prédio antigo e executado atrás das mesmas, um outro edifício, com vários andares (Fig. 2.4). Esta intervenção liberou todo o interior do edifício, operação corriqueira em modificações como essa. As fachadas frontal e lateral esquerda foram preservadas, e a lateral direita sofreu acréscimo para incluir duas portas de acesso, sendo reproduzidos os elementos decorativos da fachada original, ficando assim imperceptível, a intervenção no pré-existente (Fig. 2.5).

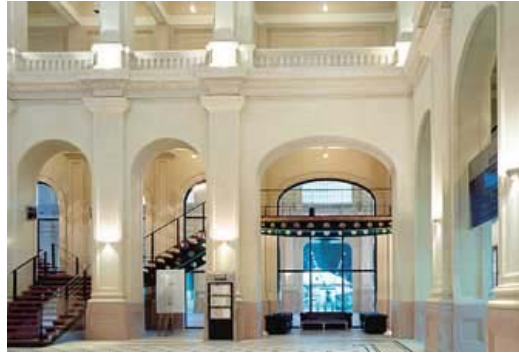
Figura 2.12 - Escada e passarela em aço e madeira, de acesso ao mezanino.
Fonte: ZEIN, Ruth Verde; DI MARCO, Anita Regina, 2001.p.207.

fechamento zenital em vidro e estrutura metálica, que não foi executado. O espaço, um antigo jardim, foi liberado, tendo seu piso rebaixado.(Fig. 2.11). Esta sala foi o espaço onde se concentraram as maiores intervenções do edifício, embora sejam mínimas. Os outros espaços da Estação foram mantidos sem intervenção, sendo apenas restaurados para serem novamente utilizados como Escola de Música. Além da sala propriamente dita, outro ambiente que sofreu uma maior intervenção foi o acesso ao mezanino, onde foi executada uma passarela em aço e madeira e conectada na estrutura existente (Fig. 2.12).

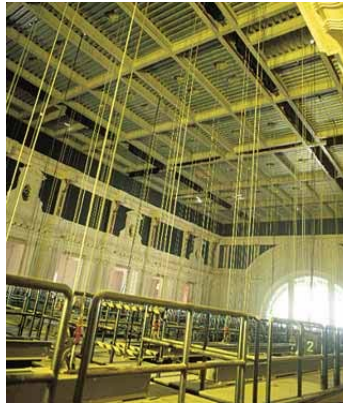
Figura 2.14 - Forro acústico sustentado por cabos de aço.
Fonte: ZEIN, Ruth Verde; DI MARCO, Anita Regina, 2001.p.226.

Para o forro acústico foi previsto uma estrutura metálica móvel, que sobe e desce de acordo com o espetáculo, através de cabos de aço, de forma a permitir uma melhor ambiência sonora em cada apresentação. Seus motores ficaram no piso técnico, situados na cobertura. Nesse espaço foi previsto laje em steel deck (Fig.2.14).

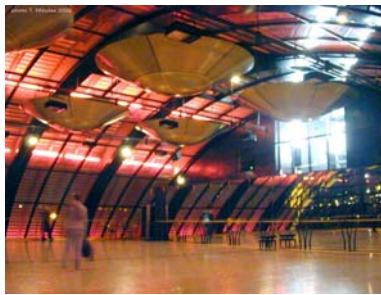
Figura 2.16 - Cobertura metálica.
Fonte: ECOLE ATHENAEUM. *Ópera de Lyon*. [S.l.], fevereiro de 2002.

O edifício que abriga a casa de Ópera situa-se no centro da cidade de Lyon, na França. Jean Nouvel foi o arquiteto responsável pela intervenção, em 1986, para adequar o edifício às demandas da contemporaneidade, transformando-o em marco importante para a cidade (Fig.2.15). Suas fachadas foram mantidas, mas seu interior foi todo demolido, restando-se somente o espaço do foyer. O volume foi triplicado com a escavação do subsolo, criando-se uma nova estrutura, em aço, independente da antiga, além de nova cobertura metálica em abóbada para o edifício (Fig. 2.16 e 2.17).

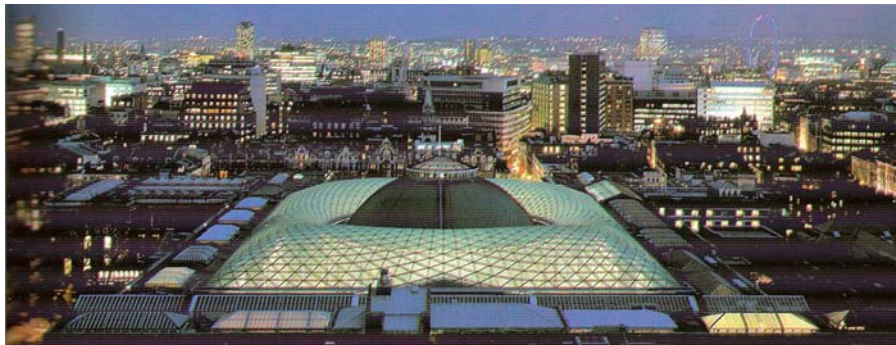
Figura 2.21 – Cobertura ondulada do Museu Britânico.
Fonte: SILVA, Vânia, 2001.p.57.

O cálculo para a cobertura exigiu grande esforço dos profissionais, já que a arquitetura exigia aços de perfis delgados e o vão a ser vencido era grande. A estrutura de aço partiu dos quatro lados do retângulo que formam a praça,

através da edificação que a envolve, se direcionando ao anel central, no bloco da biblioteca (Fig. 2.21). Esta estrutura descarregou as cargas em vinte pilares metálicos, projetados em perfis tubulares, bem delgados, que faceavam o perímetro da biblioteca, e ficavam embutidos em alvenaria executada posteriormente, envolvendo o bloco. Esta solução atendeu às exigências arquitetônicas e estruturais, evitando o descarregamento de cargas no edifício existente.

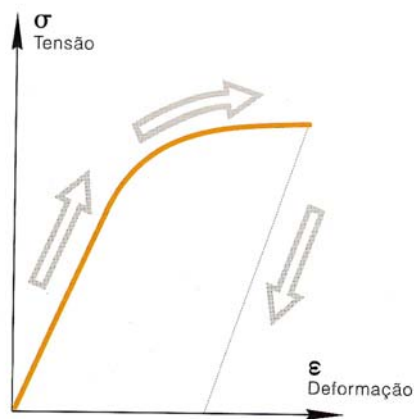
Figura 3.2 – Plasticidade.
Fonte: DIAS, Luis Andrade, 2002.p.28.

A deformação plástica corresponde à deformação permanente resultante da aplicação de tensão igual ou superior ao limite de escoamento (Fig. 3.2). Esta deformação altera a estrutura interna do metal, aumentando a dureza do metal e, conseqüentemente, o valor do limite de escoamento e do limite de resistência.

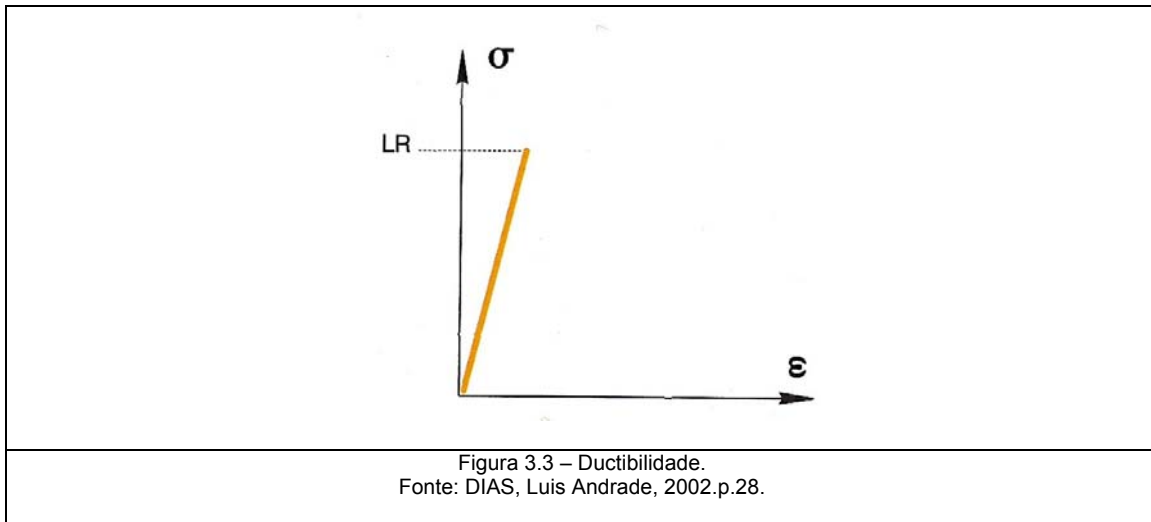
A Ductibilidade corresponde à capacidade dos metais de se deformar plasticamente sem se romper. Esta propriedade exerce grande importância no comportamento estrutural das peças, cuja deformação em vigas de aço acusa a presença de tensões locais elevadas (Fig. 3.3).

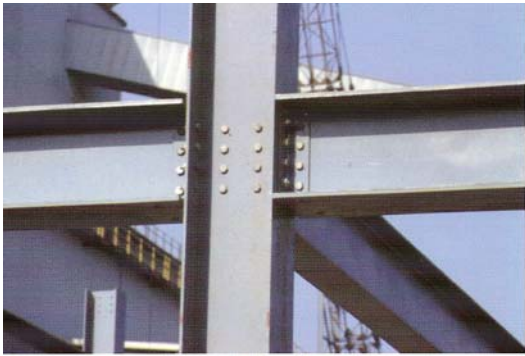
Figura 3.9 a e 3.9 b – Conexões flexíveis.
 Fonte: DIAS, Luis Andrade, 2002, p.103.

Ao se projetar uma conexão é necessário que se faça opção pela conexão rígida, projetada de maneira a garantir a manutenção do ângulo original entre os eixos das barras conectadas – pilar e viga – ou pela conexão flexível em que será permitida a rotação de uma peça em relação à outra. Na medida em que não existe, na prática, ligação totalmente rígida ou totalmente flexível, estas são agrupadas de acordo com o grau de rigidez em “mais rígidas” – conexões rígidas – e “menos rígidas” – conexões flexíveis (Fig. 3.9 a 3.12).

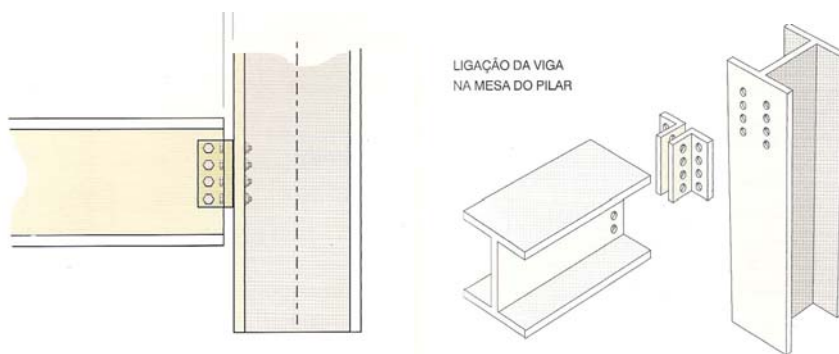
Figura 3.10 – Conexões flexíveis.
 Fonte: DIAS, Luis Andrade, 2002, p.103.

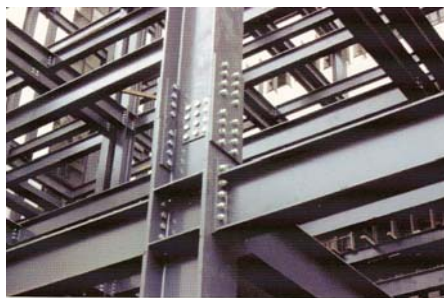
Figura 3.12 – Conexão rígida viga-pilar, utilizando chapa de extremidade parafusada.
 Fonte: DIAS, Luis Andrade, 2002.p.107.

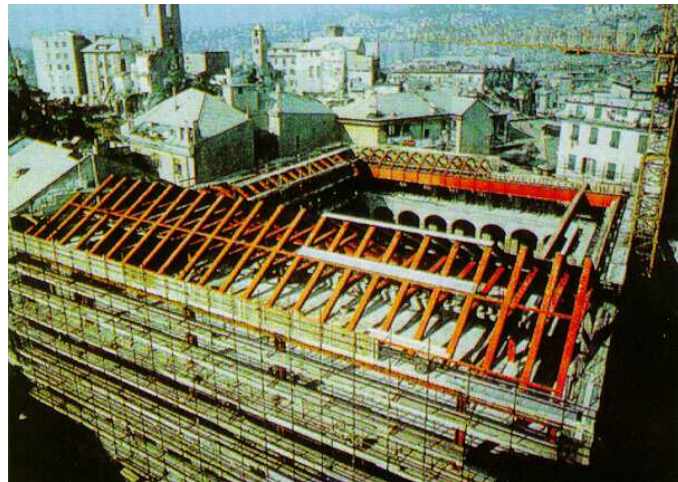
Figura 4.1 - Substituição de uma cobertura por outra.
Fonte: CALADO, 1997, p.20-25.

b) **Reparação:** Intervenção que visa restituir a eficiência estática à estrutura original do edifício. É geralmente indicada após efeitos que causam danos estruturais e comprometam a segurança, como abalos sísmicos, agentes atmosféricos, etc. De caráter definitivo, essa intervenção é executada quando os danos causados ao edifício produzem efeitos a longo prazo. Um exemplo de reparação é a substituição da estrutura do telhado por outra de menor peso (Fig. 4.1).

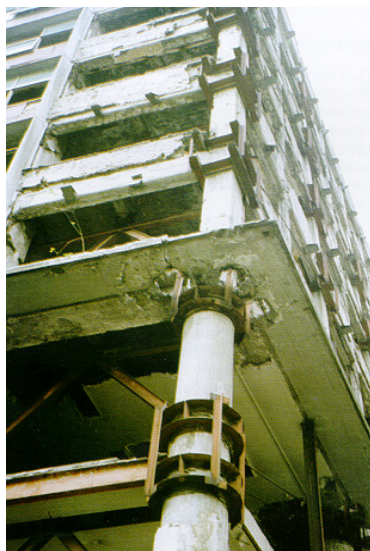
Figura 4.2 - Reforço com instalação de contraventamento para resistência sísmica.
Fonte: CALADO, 1997, p.20-25.

estrutura para resistir a estas ações, imposição esta não exigida pela legislação naquela época. Outro exemplo, é utilizar-se de estruturas provisórias para se evitar maiores problemas, após a ocorrência de um abalo sísmico (Fig. 4.2 e 4.3).

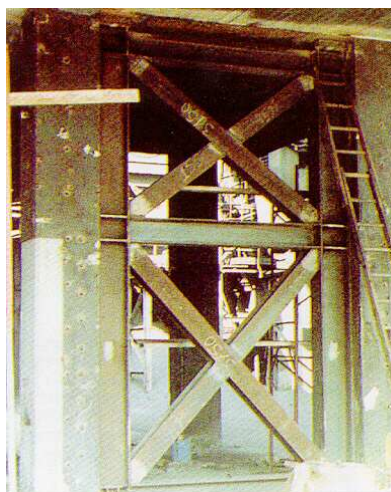
Figura 4.3 -Reforço após ocorrência de um sismo.
Fonte: CALADO, 1997, p.20-25.

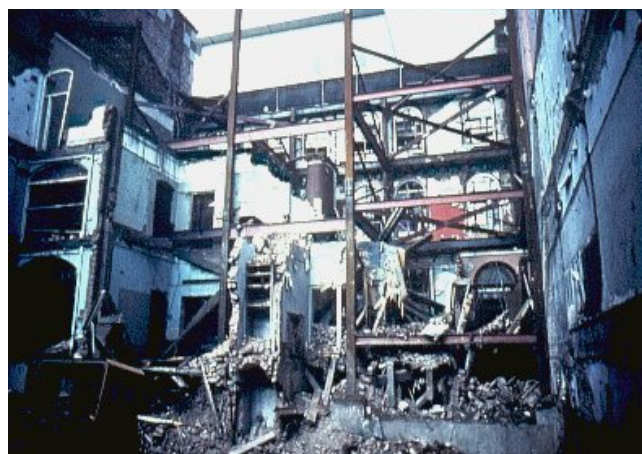
Figura 4.4- Demolição de estrutura interna e instalação parcial de nova estrutura de aço.
Fonte: KATHOOLIEKE UNIVERSITET LEUVEN. [200-?].

Segundo trabalhos apresentados na Universidade Católica de Leuven²⁴ esse tipo de ação geralmente apresenta-se bem mais onerosa, comparando-se com uma nova construção. Quando se mantém somente a fachada do edifício, liberando todo o seu interior, é necessário assegurar a estabilidade das paredes existentes, que estariam sujeitas a esforços horizontais (vento), através de trabalhos provisórios durante a construção e posteriormente, sua fixação à estrutura nova. Os elementos construtivos precisam ser bem detalhados, considerando a transferência da carga entre trabalhos novos e existentes e a necessidade de rigidez da estrutura nova e antiga (Fig. 4.4 a 4.7).

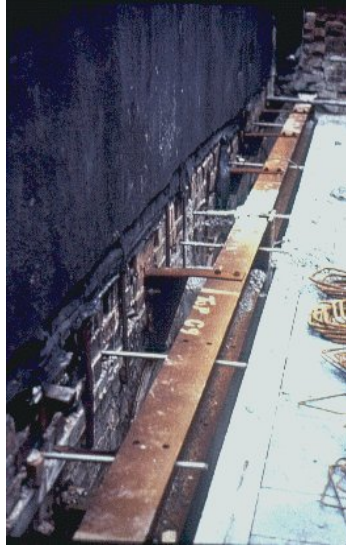
Figura 4.5 - Conexão da estrutura nova na fachada antiga.
Fonte: KATHOOLIEKE UNIVERSITET LEUVEN, [200-?].

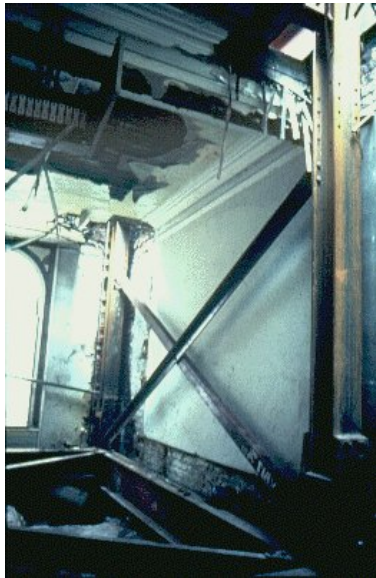
Figura 4.6 - Instalação de estrutura antes da demolição dos pisos e parede internas.
Fonte: KATHOOLIEKE UNIVERSITET LEUVEN, [200-?].

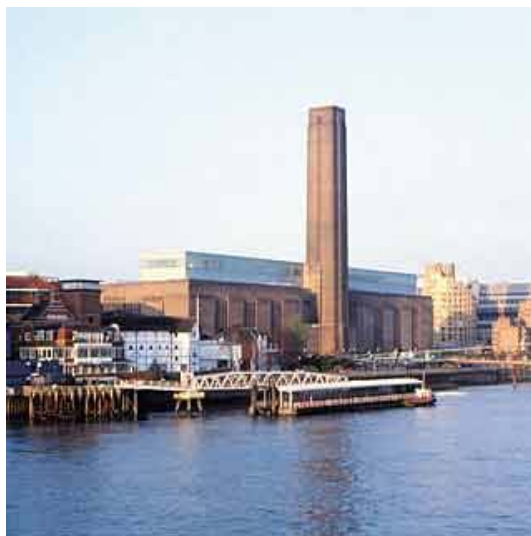
Figura 4.8 - Tate Modern, Londres, Inglaterra.
Fonte: ANTÔNIO, 2000, P.73.

c) **Extensão:** Conforme TEOBALDO (2004), a extensão ocorre quando há necessidade de construção de edificação anexa, podendo a mesma estar localizada acima da edificação existente ou ao seu lado. Assim, nota-se, nesse caso um acréscimo de volume da edificação antiga. Geralmente é aplicado quando a edificação não comporta o programa estabelecido para o novo uso, necessitando de ampliação. No caso de extensão lateral, pode-se considerar como nova edificação, e os problemas estruturais não são relevantes. No caso de aumento vertical de volume, há toda uma alteração na estrutura original, devendo ser criteriosamente calculada, considerando o comportamento estrutural da edificação antiga. Um exemplo de intervenção executada em estrutura metálica que utiliza a “Extensão Vertical” é a intervenção em um antigo galpão industrial, transformando-se na Tate Modern, Museu de arte contemporânea (Fig. 4.8).

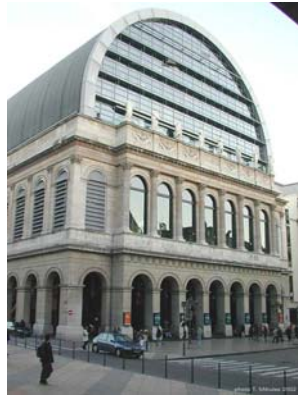
Figura 4.9 - Ópera de Lyon, Lyon, França.

Um exemplo de “Esvaziamento” e ao mesmo tempo de “Extensão Vertical” é a Intervenção feita pelo arquiteto Jean Nouvel, em Edifício para sediar a Ópera de Lyon, na França. Esta obra sofreu intervenção radical, sendo que a estrutura interna foi totalmente demolida, restando somente espaço do foyer, e,

externamente foram preservadas as fachadas. Além disso, foram acrescentados mais dois pavimentos na edificação (Fig. 4.9 a 4.11).

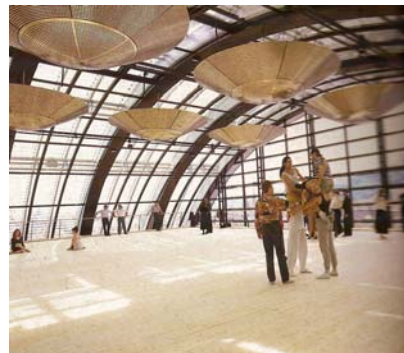
Figura 4.10 – Ópera de Lyon e Cobertura metálica.

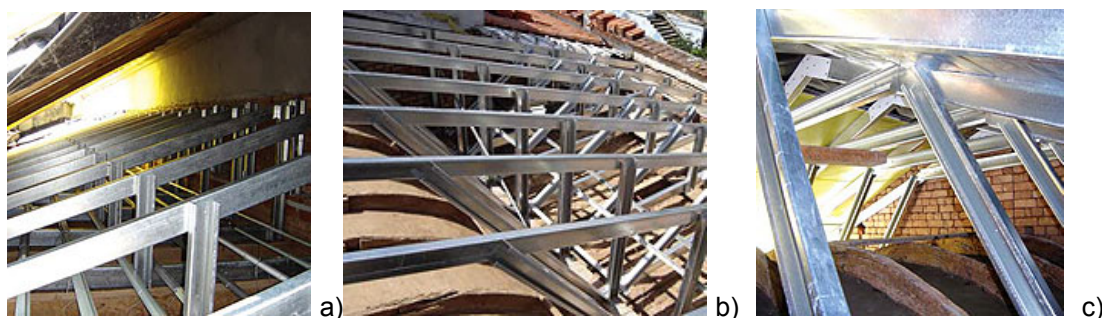
Figura 4.15 – Estrutura nova. a) Detalhe 01. b) Detalhe 02. c) Detalhe 03.
Fonte: ACBM, 2006.

elementos estruturais por elementos mais leves. Quando a edificação se encontra em estado muito deteriorado ou em ruínas, pode ocorrer a substituição total dos elementos estruturais. Um exemplo recorrente é a substituição de telhados com estrutura em madeira a serem substituídos por estrutura metálica, que ocorrem em com freqüência em coberturas de igrejas. Um exemplo no Brasil a se destacar, nesse caso, é a capela Nossa Senhora do Carmo, na cidade de Janirú, São Paulo, em que ocorreu mudança na estrutura do telhado, que anteriormente apresentava-se em madeira e foi substituído por perfis leves de aço galvanizado (Fig. 4.14 e 4.15).

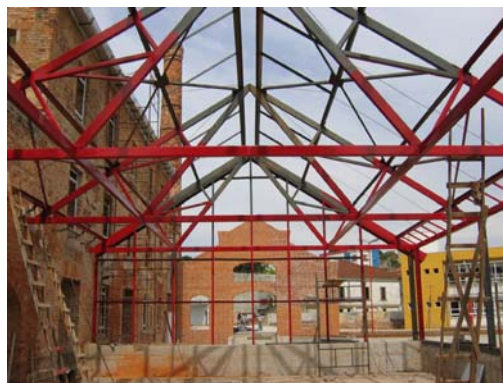
Figura 6.19 – Estrutura metálica se erguendo no local do antigo galpão 3.
Fonte: Arquivo particular do arquiteto Rafael Perrone.

Para um dos volumes do galpão 2, foram construídos mais dois pisos em estrutura metálica, e para o outro, por ter um menor pé direito, mais um piso, sendo construídos nos andares acima, salas de aula, instalações sanitárias e espaços para multiuso. O pavimento térreo do primeiro e segundo galpões foi destinado à exposições gerais, recepção e espaços para lazer de crianças (Fig. 6.14 a 6.17). Além disso, a edificação ainda comportou um anexo, que fazia parte do antigo bloco 3 (Fig. 6.4) , tendo uma de suas paredes (a posterior) recomposta, e o restante dos fechamentos, não mais existentes, tratados com telha metálica e vidro. A cobertura também foi executada com estrutura e telhas metálicas. Esse galpão apresentou-se em somente um pé direito, mais alto, e foi previsto para abrigar um Museu (Fig. 6.18 e 6.19).

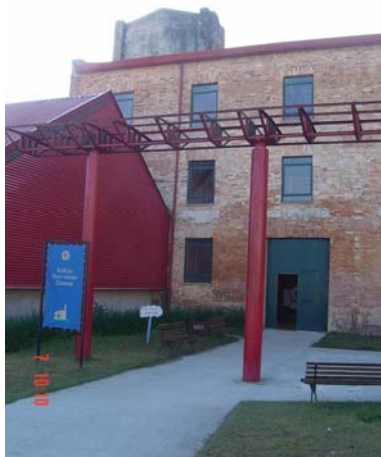
Figura 6.23- Pilares – marcação da entrada.
Fonte: Arquivo particular do autor, julho de 2006.

O projeto estrutural (estrutura e fundação) foi executado pelo engenheiro Ricardo Candelária. Nota-se que a concepção estrutural partiu do aproveitamento estrutural original, e, assim, a estrutura nova transferiu as cargas para as paredes antigas, ora em tijolos cerâmicos (primeiro volume do galpão 2 e demais paredes recompostas), ora em concreto (segundo volume do galpão 2). Algumas paredes estruturais em tijolos que foram recompostas, e pelo que foi interpretado, as mesmas continuaram a ter funções estruturais, na medida em que a nova estrutura apoiava-se nas mesmas, sem nenhuma proposição de pilares. Desta forma, os elementos novos da intervenção se restringiram praticamente em vigas metálicas, além das coberturas e fechamentos. Somente foi notado pilares na entrada principal, percebendo-se que os mesmos tinham função de marcação da entrada e pelo que foi interpretado, sua função também perpassava no resgate à memória do antigo galpão (3) que ali existia (Fig. 6.23 e 6.24).

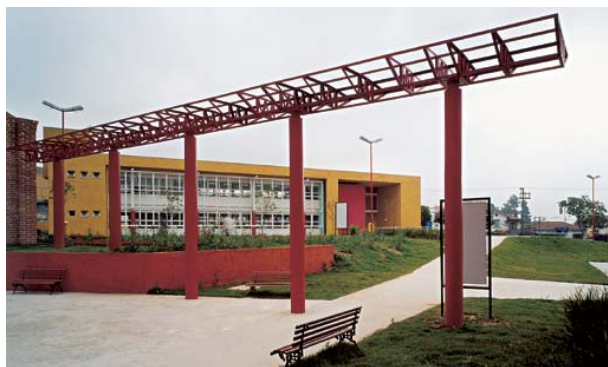
Figura 6.24- Pilares – marcação da entrada.
Fonte: SERAPIÃO, Fernando, abril de 2005.

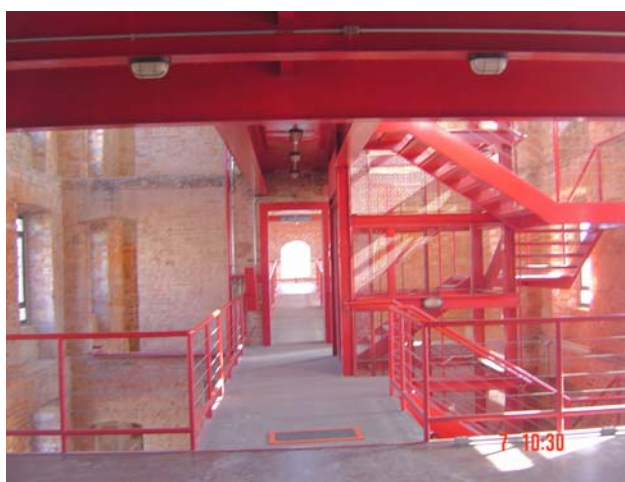
Figura 6.25 - Vista do mezanino do primeiro pavimento.
Fonte: Arquivo particular do autor, julho de 2006.

No interior do galpão 2, no bloco de pé direito triplo, acredita-se que a estrutura metálica trabalhou como elemento de reforço e estabilização das paredes de alvenaria, já que o parecer técnico considerou esta necessidade. Pelas marcas deixadas na alvenaria, notou-se que os pavimentos seguiram exatamente os pés direitos antigos do galpão, e, portanto essas estabilizações foram executadas no mesmo local das antigas. Porém, esse fato não ocorreu em todo o perímetro das alvenarias, já que foram previstos vários vazios nos pavimentos superiores, e, nesses locais, com pés direitos triplos ou duplos, não existiram os travamentos aconselhados pelo parecer técnico (Fig. 6.25 e 6.26).

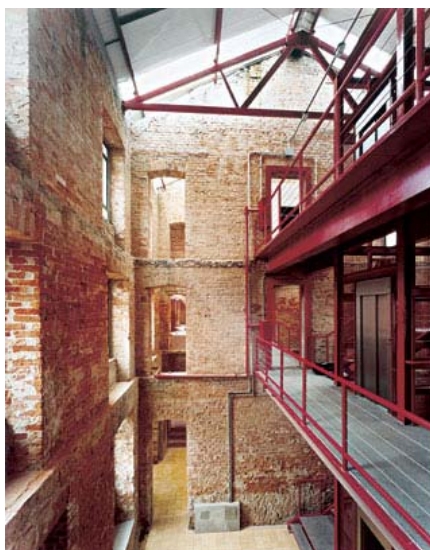
Figura 6.26 - Vista do vazio do primeiro e segundo pavimento.
Fonte: SERAPIÃO, Fernando, abril de 2005.

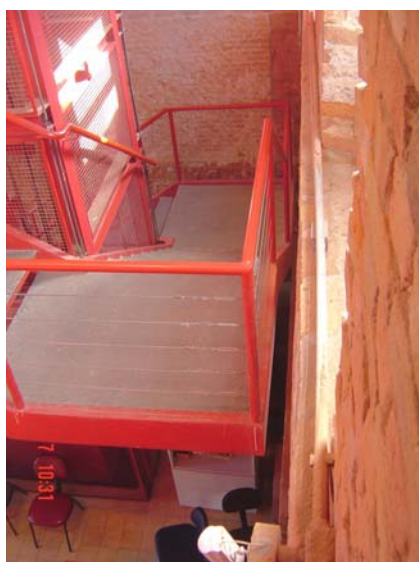
Figura 6.27 - Vista superior da escada.
Fonte: Arquivo particular do autor, julho de 2006.

Nesse mesmo bloco, pode-se notar que a escada metálica não se apóia na parede existente, apresentando-se totalmente independente da mesma (Fig. 6.27 a 6.29).

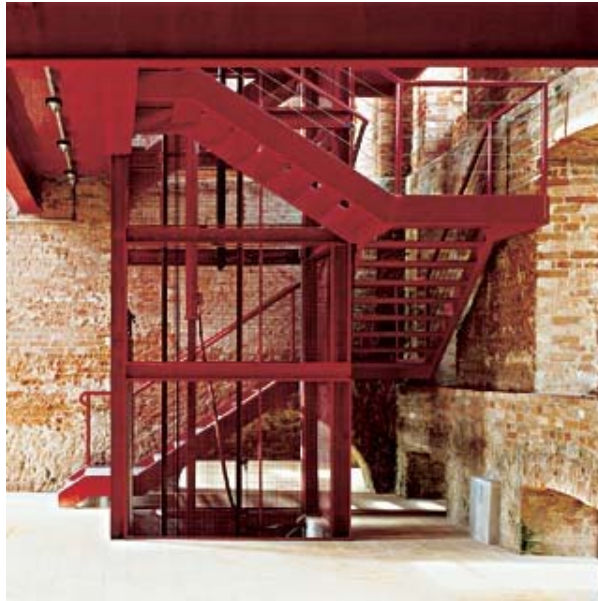
Figura 6.28 - Vista lateral da escada.
Fonte: SERAPIÃO, Fernando, abril de 2005.

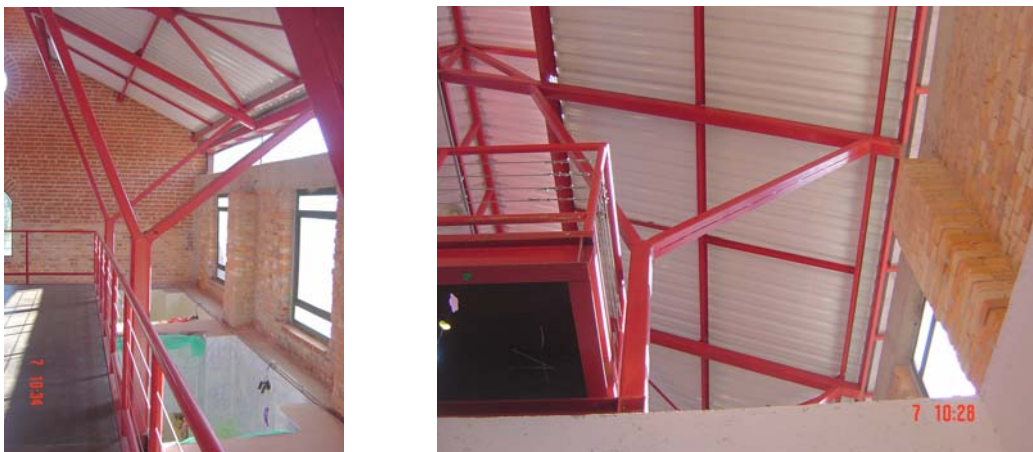
Figura 6.31 – Detalhe estrutura do mezanino e cobertura.
Fonte:Arquivo particular do autor, julho de 2006.

as cargas provenientes do mezanino bem como da cobertura foram transferidas para as paredes internas, supostamente de concreto, não interferindo nas alvenarias de tijolos existentes. Esta solução de projeto provavelmente se deve pelo fato do mesmo ter considerado que as paredes de concreto teriam condições de resistir às novas cargas sem interferências maiores na estrutura e fundações, o que não aconteceria com as paredes de tijolos (Fig. 6.30 a 6.32).

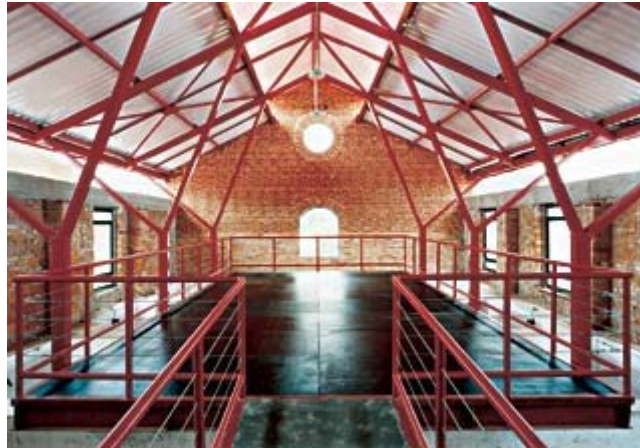
Figura 6.32 - Detalhe estrutura do mezanino e cobertura.
Fonte: SERAPIÃO, Fernando, abril de 2005.

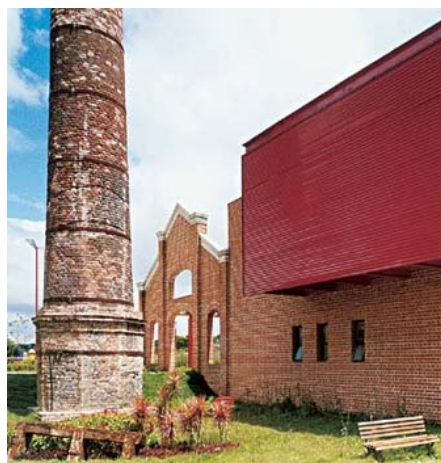
Figura 6.33 – Chaminé recomposta- anéis metálicos para reforço dispostos ao longo de sua altura.
Fonte: SERAPIÃO, Fernando, abril de 2005.

Para a chaminé, a perícia técnica recomendou reforço adequado, de acordo com as suas situações finais de geometria e materiais existentes, bem como as condições das fundações e alterações provocadas por escavação de uma via próxima ao local. Assim, anéis metálicos foram dispostos ao longo de toda sua altura, para estabilização da mesma, além de um coroamento em seu topo, também metálico (Fig. 6.33).

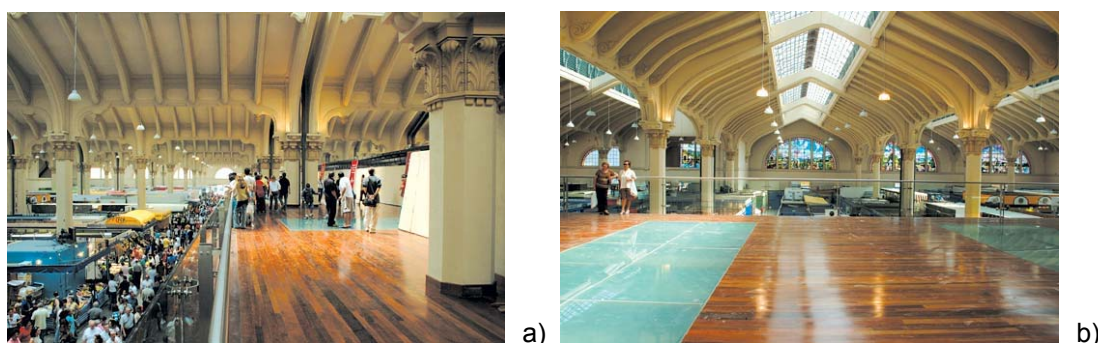
Figura 6.37 – Vistas do mezanino do Mercado Municipal.
a) Vista 1. b) Vista 2.
Fonte: SERAPIÃO, 2004.

O edifício neoclássico refere-se a um grande galpão, apresentando-se com pés-direitos altos e grandes espaços livres, totalmente modulado, estruturado tanto nas suas laterais como no espaço central, com pilares e vigas nos dois sentidos. É dotado de quatro torres, que eram subutilizadas: uma com quatro pavimentos, outra com três e as outras duas, ambas com dois pavimentos. A iluminação do grande galpão é resgatada por vitrais laterais e por zenitais, que, ao longo de seu comprimento, deixam expostos parte do vigaamento inclinado em concreto. As zenitais são estruturadas por mãos francesas metálicas, e são bem eficientes no que se refere à iluminação e ventilação, já que o projeto permite uma circulação de ar que entra pelas laterais e sai pelos lanternins, onde o pé direito apresenta-se bem alto, com 17m (Fig. 6.37 a e b).

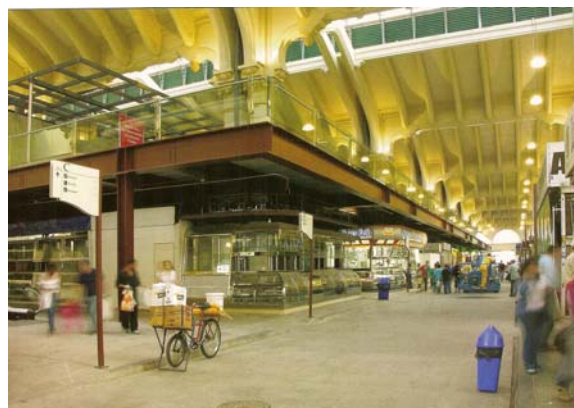
Figura 6.40 – Intervenção realizada no Mercado Municipal, a estrutura metálica x ambiente antigo.
Fonte: FIGUEROLA, 2004, p.45.

A concepção inicial do projeto propôs para o mezanino, inserção de estrutura nova, uma plataforma em aço, totalmente independente do sistema construtivo antigo, e sua intenção foi, entre outras questões, diferenciar-se da arquitetura antiga, apresentando-se pintado na cor marrom, na tentativa de buscar neutralidade e harmonia para o ambiente, não deixando de anunciar, contudo, o que havia de novo (Fig. 6.40).

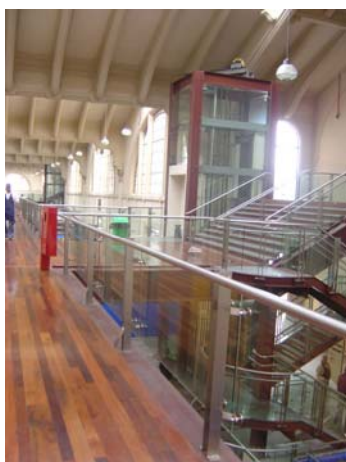
Figura 6.42 – Guarda Corpo em aço e vidro.
Fonte: Arquivo particular do autor, fev. 2004.

O projeto contemplou, além da intervenção de modificação no edifício, uma intervenção de restauro, havendo um trabalho de restauração da fachada, dos capitéis e dos azulejos. As cores utilizadas para a estrutura nova (marrom) como também para todo o interior do edifício (beje claro), trazem harmonia entre o novo e o antigo. Outro material utilizado foi o vidro, previsto para os guarda-corpos do mezanino, trazendo leveza, permitindo maior visibilidade do térreo e interferindo o mínimo no espaço (Fig. 6.42).

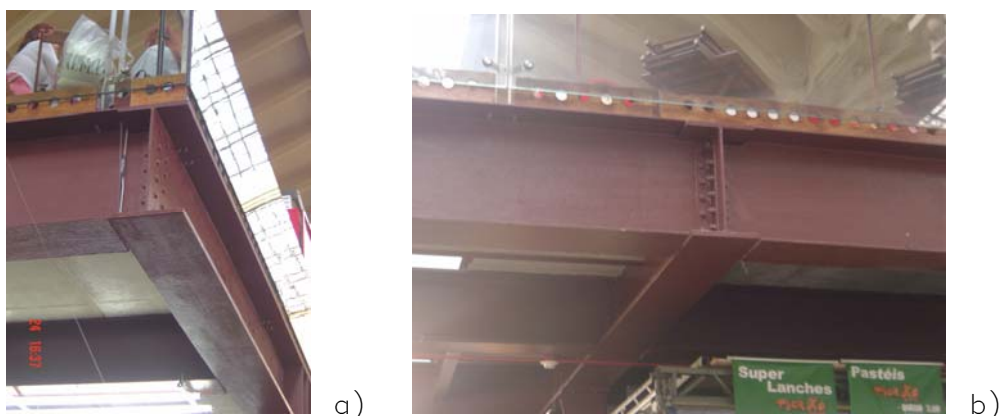
Figura 6.53 – Detalhes ligações.

a) Detalhe da conexão parafusada viga x viga. b) Ligação parafusada através de cantoneira de alma.
Fonte:Arquivo particular do autor, fevereiro de 2004.

Os perfis utilizados para a intervenção foram, tanto para os pilares quanto para as vigas, do tipo I, soldados, apresentando seções com melhor desempenho para cada caso. Sendo assim, as vigas apresentaram com almas maiores do que as mesas, e os pilares com as mesas e almas nas mesmas dimensões. A conexão entre as vigas foi parafusada. Este fato contribui para montagem mais rápida da estrutura e também para uma possível desmontagem, caso se faça necessário. Porém, o custo elevado dos parafusos e também a perfuração dos perfis em fábrica oneram o custo total (Fig. 6.53).

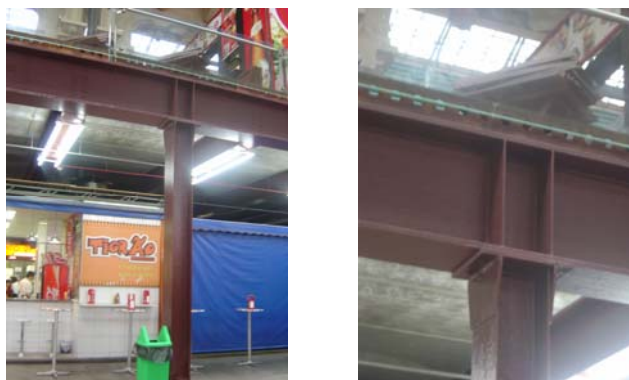
Figura 6.54 – Enrijecedores.
Fonte: Arquivo particular do autor, fevereiro de 2004.

Nota-se também que o projeto utilizou-se de enrijecedores de alma nas vigas (Fig. 6.54). Esses elementos contribuem para a transmissão de esforços. Segundo a NBR 8800 / 1986:

Devem ser usados enrijecedores transversais em apoios de vigas que não tenham qualquer tipo de restrição à rotação em torno do eixo longitudinal e nos quais as almas não sejam ligadas a outras vigas ou pilares. Tais enrijecedores deverão ser soldados às mesas e à alma da seção transversal, estendendo-se por toda a altura da alma.

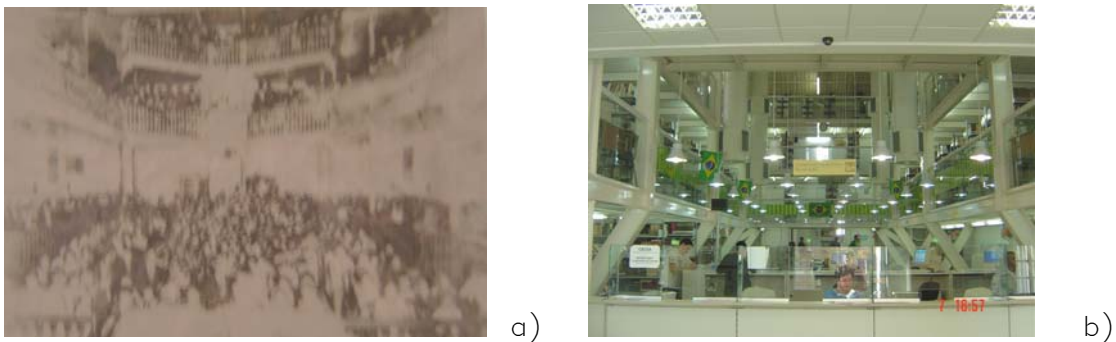
Figura 6.56 – Antigo x novo.
a) Fotografia de foto antiga do acervo da Biblioteca Cassiano Ricardo b) Nova proposta de intervenção.
Fonte: Arquivo particular do autor, julho de 2006.

Genevieve e Nacional, ambas na cidade de Paris. Buscou-se, portanto, uma interpretação do antigo teatro, reconstituindo a amplitude do espaço interno, através da demolição da laje em concreto, executada posteriormente. Retomando o espaço antigo, o projeto fez referência às antigas galerias estruturadas em madeira, na medida em que propôs a mesma conformação de galerias sobrepostas em três pavimentos, porém, estruturadas em aço (Fig. 6.56).

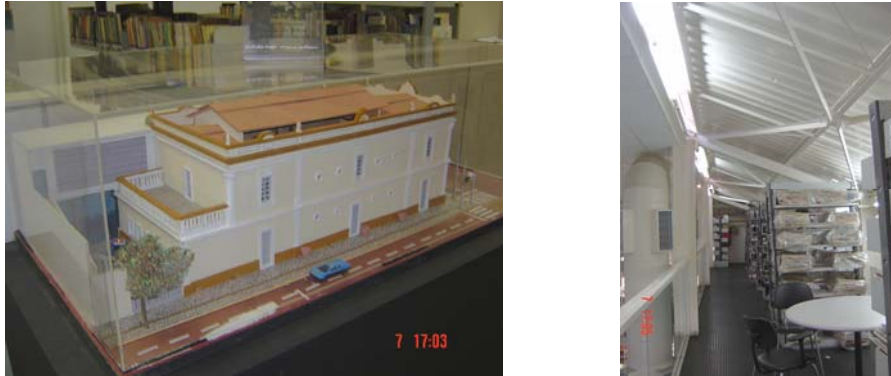
Figura 6.59. Vistas.
a) Vista externa (fotografia da maquete) b) Vista interna dos lanternins
Fonte: Arquivo particular do autor, julho de 2006.

A cobertura também em estrutura e telhas metálicas, se apresentou em dois níveis: o primeiro, mais alto, na projeção do vazio central, com telhado em duas águas; o segundo, mais baixo, contornou todo o perímetro da edificação, na projeção das galerias propostas. Nota-se que a diferença de altura dos

telhados teve objetivo de resgatar iluminação e ventilação natural pelas laterais (Fig. 6.59 a e b).

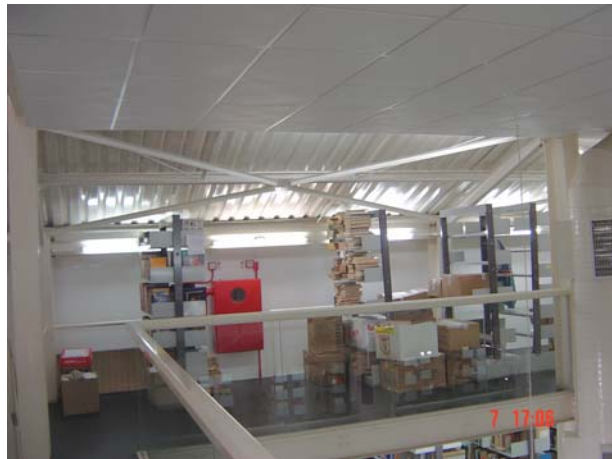
Figura 6.60 – Detalhe do guarda corpo em vidro.
Fonte: Arquivo particular do autor, julho de 2006.

As galerias foram acessadas através de escadas metálicas. Os guarda-corpos foram em vidro, permitindo uma melhor visualidade do espaço (Fig. 6.60).

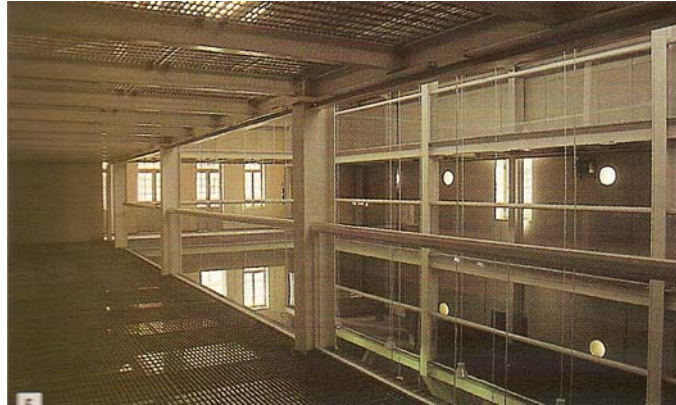
Figura 6.61 – Detalhe da grelha metálica antes da colocação do piso emborrachado.
Fonte: PROJETO, 1998, p.49.

Para o piso das galerias, foram propostas grelhas metálicas, com finalidade de diminuir o bloqueio à passagem de iluminação natural, vindas de cima. Esse

piso foi, em 2003, recoberto, e as grelhas receberam em sua parte superior algum fechamento em chapa metálica galvanizada revestida com piso emborrachado preto (Fig. 6.61 e 6.62).

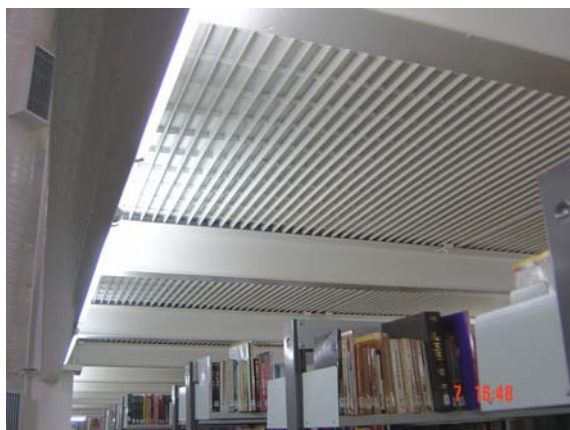
Figura 6.62 – Detalhes.
a) Grelha metálica do piso vista de baixo b) Piso emborrachado.
Fonte: Arquivo particular do autor, junho, 2006.

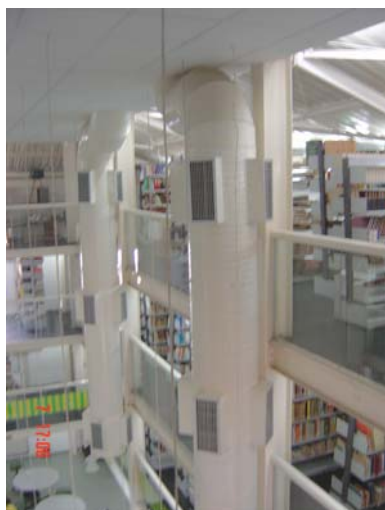
Figura 6.64 – Detalhe do duto de ar condicionado.
Fonte: Arquivo particular do autor, julho de 2006.

Em 2003 também foi instalado no edifício sistema de ar condicionado central, necessitando, dessa maneira, de um forro cobrindo a cobertura do vazio central, com a finalidade de esconder tubulações. Nas figuras 6.63 e 6.64 são notadas as modificações internas após a instalação do sistema.

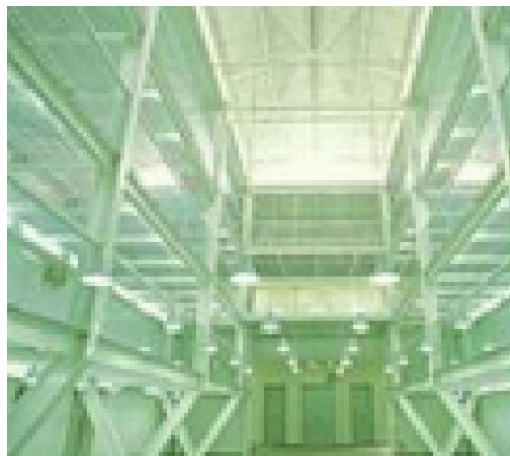
Figura 6.73 – Detalhe estrutura- transição de pilares no pavimento térreo.
Fonte: SÉRGIO PORTO ENGENHARIA. *Restauração da Biblioteca Municipal Cassiano Ricardo*. Disponível em:
<http://www.sergioporto.com.br/f_obras.htm>. Acessado em: 01 de agosto de 2006.

O novo projeto estrutural propôs, como já foi dito, estrutura metálica totalmente independente da antiga estrutura composta de alvenaria autoportante. Assim, o projeto sugere proposta semelhante a uma caixa metálica com grande vazio central, inserida no interior da caixa de alvenaria existente. Galerias metálicas rodeiam todo o perímetro da grande caixa, que são estruturadas por quatro fileiras compostas de quatro pilares, duas de cada lado. Essas duas fileiras de pilares transformam-se em somente uma quando se chega ao pavimento térreo, notando-se uma transição (Fig. 6.73 a 6.76).

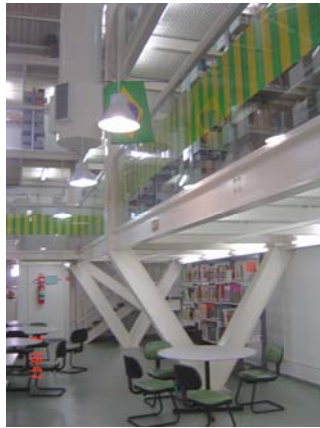
Figura 6.74 - Detalhe estrutura- transição de pilares no pavimento térreo.
 Fonte: Arquivo particular do autor, julho de 2006.

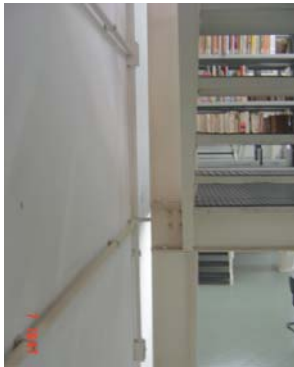
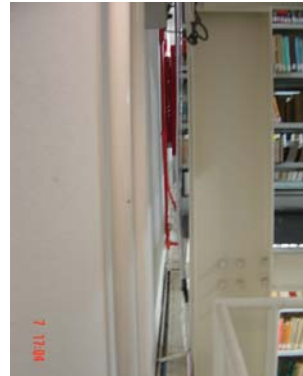
Figura 6.75 a e b Detalhe afastamento da nova estrutura em aço das paredes antigas.
 Fonte: Arquivo particular do autor, julho de 2006.

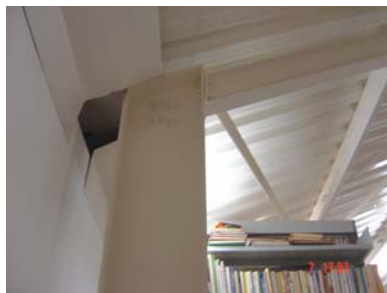
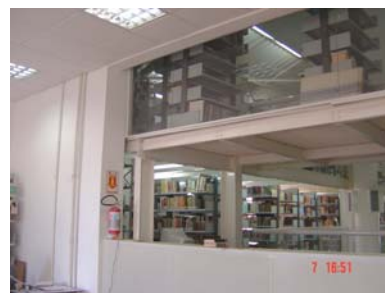
Figura 6.76 a e b – Detalhe afastamento da nova estrutura em aço das paredes antigas.
 Fonte: Arquivo particular do autor, julho de 2006.

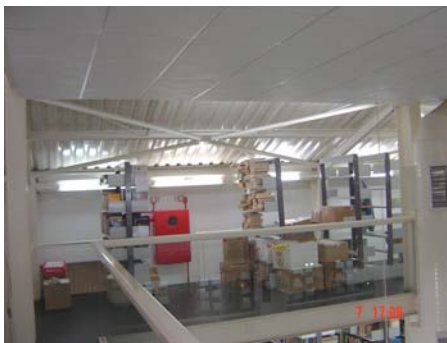
Figura 6.77 – Contraventamento na cobertura.
Fonte: Arquivo particular do autor, julho de 2006.

A cobertura, como já foi dito, foi também em estrutura metálica, em dois níveis. Notou-se necessidade de contraventamento da mesma, para estabilização da estrutura e resistência aos ventos (Fig. 6.77).

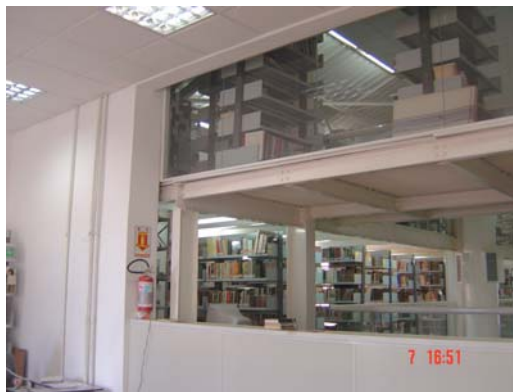
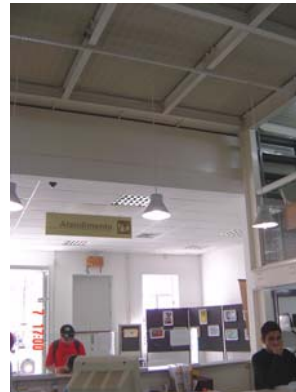
Figura 6.81 a e b – Vigas de mesma seção nos vigamentos principais transversais e internos nos pisos (tetos) das galerias.
Fonte: Arquivo particular do autor, julho de 2006.

Os perfis utilizados na intervenção foram do tipo I, soldados. As vigas principais longitudinais (vigamento de bordo longitudinal) apresentaram-se com maiores seções do que as vigas transversais (que suportavam as grelhas metálicas dos pisos). O mesmo não aconteceu para as vigas principais transversais (vigamento de bordo transversal), que apresentavam as mesmas seções das vigas internas que suportavam o piso da galeria (Fig. 6.79 a 6.81).

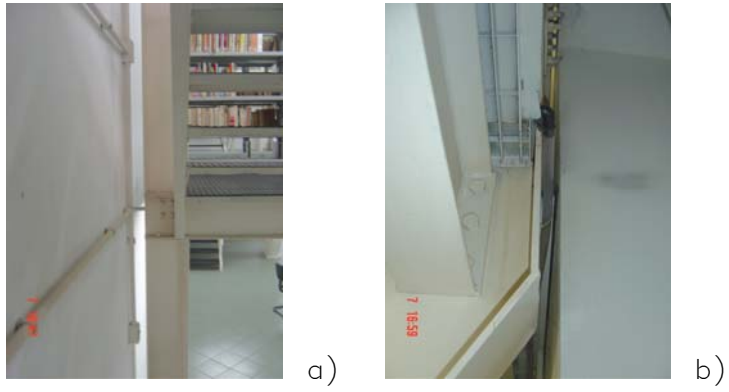
Figura 6.82 a e b – Ligações parafusadas viga x pilar.
 Fonte: Arquivo particular do autor, julho de 2006.

As ligações entre as peças foram parafusadas (Fig. 6.82 a 6.84).

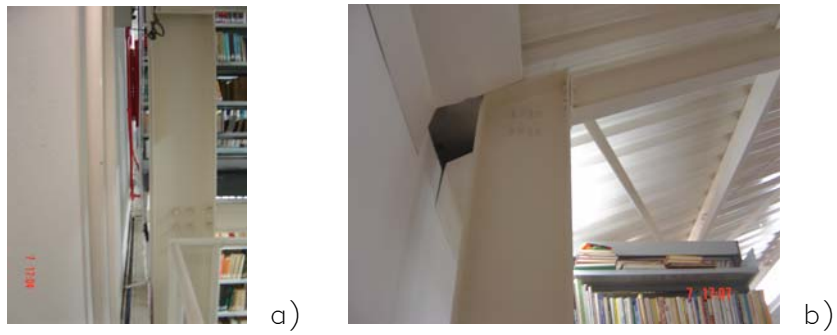
Figura 6.83 a e b – Ligações parafusadas.
 Fonte: Arquivo particular do autor, julho de 2006.

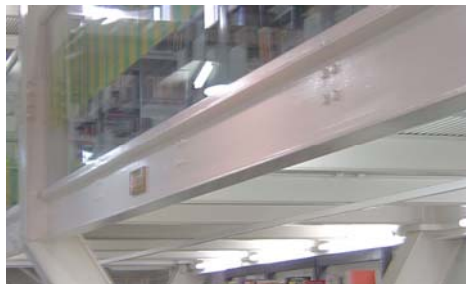
Figura 6.84 – Ligações parafusadas viga x viga.
 Fonte: Arquivo particular do autor, julho de 2006.

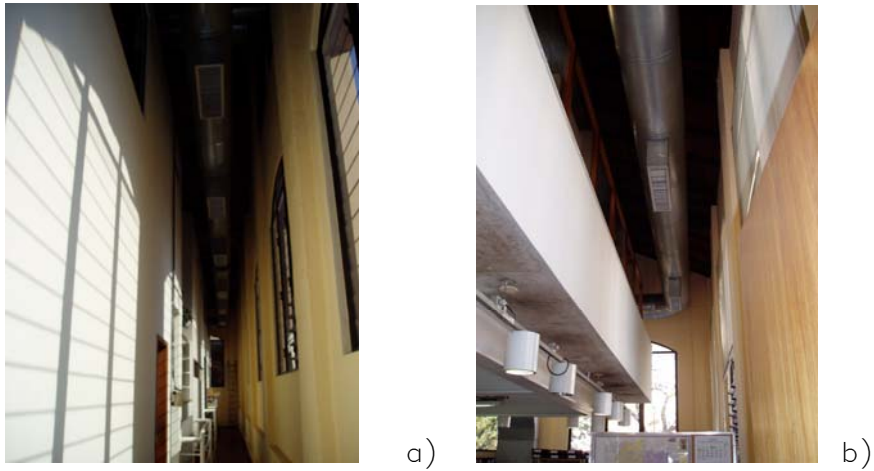
Figura 6.94 a e b – Recuo da estrutura nova das paredes da edificação antiga.
Fonte: Arquivo particular do autor, julho de 2006.

Além disso, outra premissa do projeto foi a não interferência na edificação antiga. Dessa forma, através de proposta de inserção de bloco interno totalmente independente da edificação antiga, o projeto permitiu leitura, ainda que parcial, da antiga edificação, e, para isso, a nova estrutura, em aço, foi inserida em seu interior com certo afastamento das paredes internas, totalmente independente do antigo (Fig. 6.91 a 6.95).

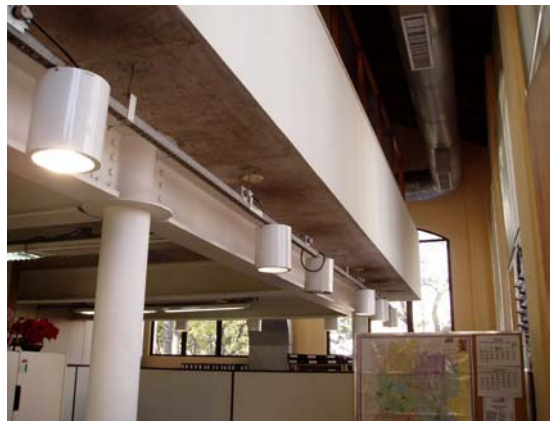
Figura 6.95 – Recuo da estrutura nova das paredes da edificação antiga.
Fonte: Arquivo particular do autor, julho de 2006.

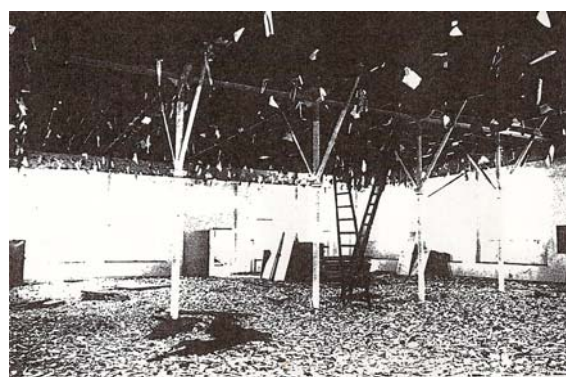
Figura 6.97 – Colunas centrais para sustentação das tesouras.
 Fonte: ESPAÇO TEMPO ▯ ARQUITETURA/URBANISMO/RESTAURAÇÃO DE BENS CULTURAIS,

Uma das colunas existentes foi mantida com suas características originais em toda sua extensão. Nascendo no maço central, a coluna perpassava o segundo pavimento através de um vazio, que evidenciava suas características originais, estendendo-se até a mísula de sustentação das tesouras (Fig. 6.97 a 6.99).

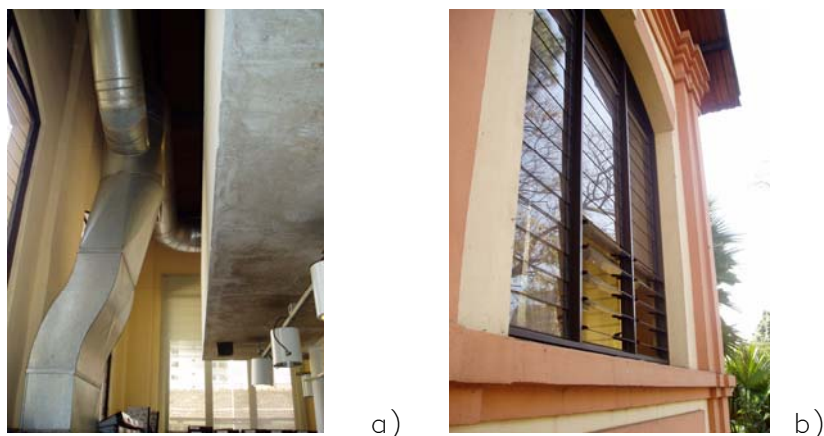
Figura 6.101 – Dutos do ar condicionado e detalhe dos basculantes.
Fonte: Arquivo particular do autor, julho de 2006.

A climatização interna foi necessária a partir do momento em que se isolou o termicamente o telhado com camada de poliuretano jateado e impermeabilizante para evitar infiltrações de água pluvial. Exaustores eólicos foram instalados no telhado, renovando o ar das instalações sanitárias e cozinha. Os porões tiveram ventilação produzidas por exaustores de motor. A ventilação cruzada foi obtida através de janelas com basculantes de vidro e alumínio anodizado bronze (que faziam referências às antigas esquadrias em madeira) e das venezianas das empenas. Assim, os dutos de ventilação impediram ainda mais a visibilidade da edificação antiga (Fig. 6.100 e 6.101).

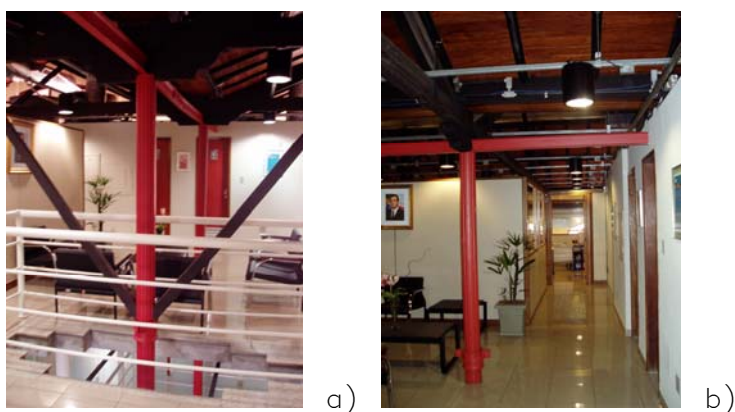
Figura 6.107 a e b – Pilares em ferro fundido existentes.
Fonte: Arquivo particular do autor, julho de 2006.

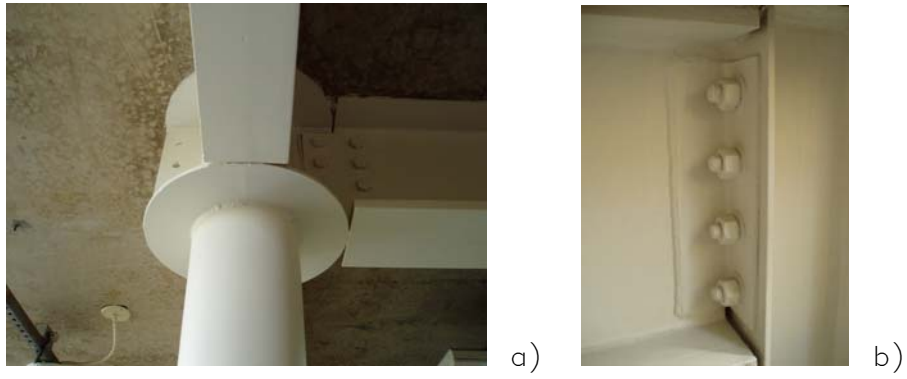
Figura 6.111 a e b – Ligações parafusadas
Fonte: Arquivo particular do autor, julho de 2006.

O uso do aço para a intervenção contribuiu para a distinção do novo e do antigo, caracterizando-se pelo uso de perfis I soldados, para as vigas, e perfis I e também tubulares redondos, para os pilares. As ligações utilizadas foram as parafusadas, o que facilita no processo de desmontagem, caso seja necessário (Fig. 6.111 e 6.112).

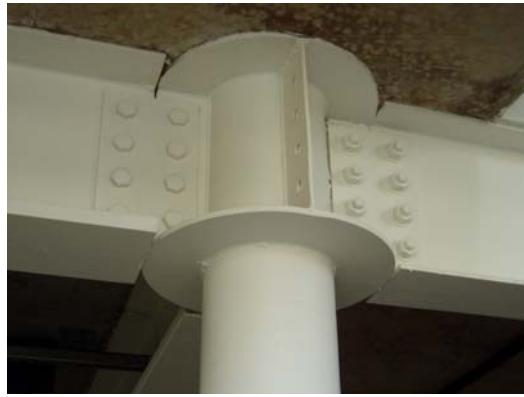
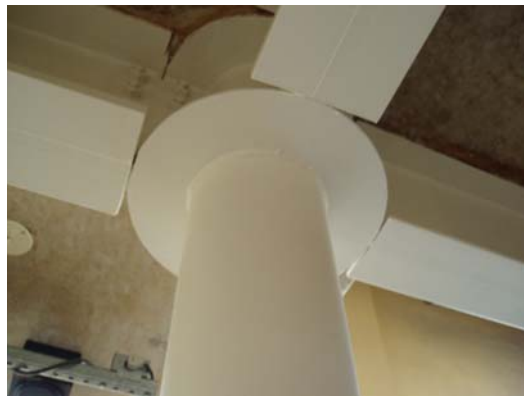
Figura 6.113 a e b – Consoles.

Nota-se que houve necessidade de console para facilitar a conexão entre vigas e pilares, quando se tratava de vigas tipo I e pilares tubulares redondos (Fig. 6.113).

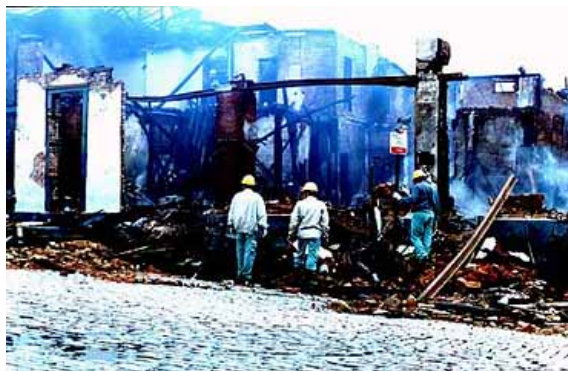
Figura 1.2- Hotel Pilão incendiado

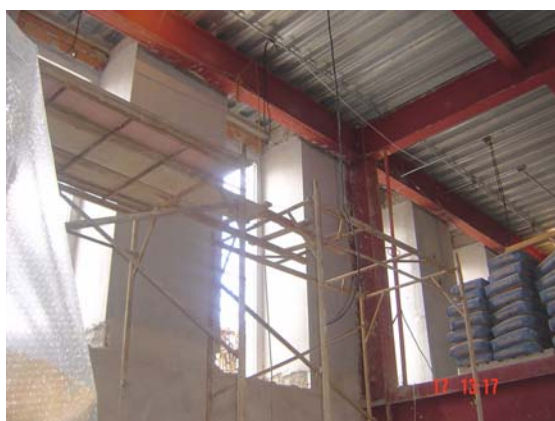
Figura 1.3- Construção do Novo Centro de Informações Turísticas- Estrutura em aço por trás da fachada.
Fonte: Foto do autor
