**O USO DO AÇO NAS INTERVENÇÕES EM EDIFICAÇÕES
HISTÓRICAS:
INTERFACES DA ARQUITETURA E DA ESTRUTURA**

Dissertação apresentada ao Programa de Pós-Graduação do Departamento de Engenharia Civil da Escola de Minas da Universidade Federal de Ouro Preto, como parte integrante dos requisitos para obtenção do título de Mestre em Engenharia Civil, área de concentração: Construção Metálica.

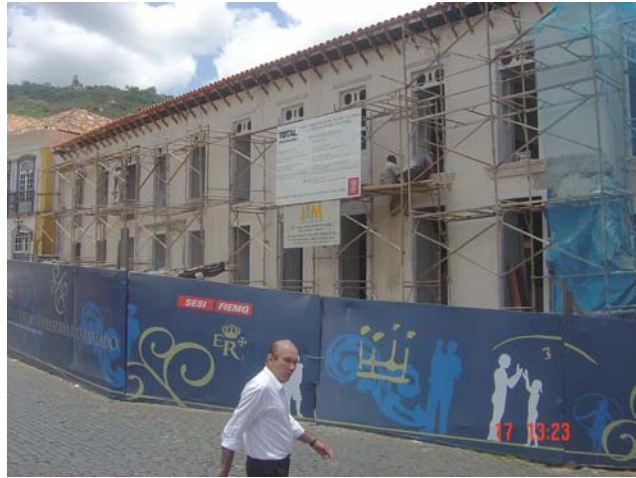
Figura 1.4- Antigo Hotel Pilão – Construção do Novo Centro de Informações Turísticas.
Fonte: Foto do autor

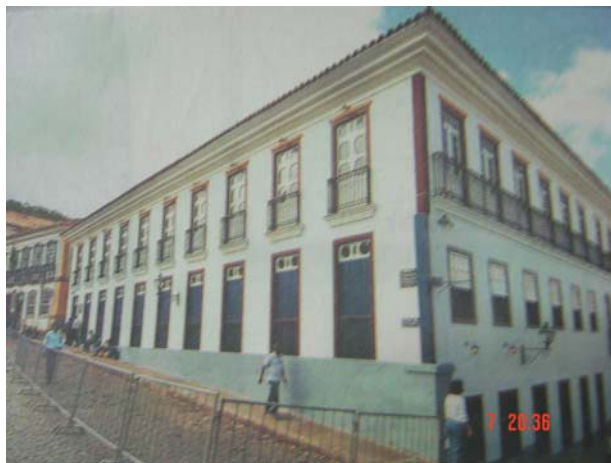
Figura 1.5- Novo Centro de Informações Turísticas.
Fonte: Estado de Minas, 21/04/2006
