Avaliação da integridade estrutural do quartzito itacolomi empregado em monumentos históricos de Ouro Preto sem e com colagem usando diferentes resinas

Evaluation of the structural integrity of Itacolomi quartzite employed in historical monuments of Ouro Preto/MG that was either non-glued or glued using different types of resins

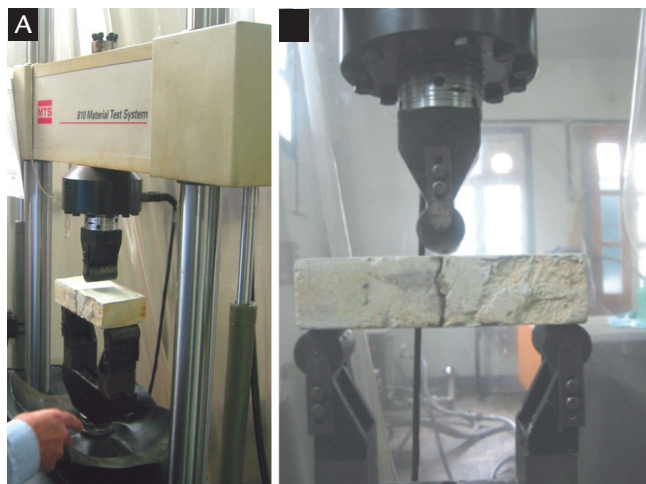
Figura 3

Máquina servo-hidráulica MTS-810 (10 ton) para ensaios de flexão;

- a) disposição de CP na garra para aplicação de carregamento em três pontos; b) detalhe de um CP sendo ensaiado.

Para os ensaios de flexão, utilizou-se uma máquina servo-hidráulica MTS-810 de 10 toneladas. A taxa de varredura do êmbolo foi de 4500 N/min.

Para aplicação de esforços nos CPs, foram usinados três cilindros de aço do tipo AISI 4340, conforme Norma ASTM E399/90. O sistema usado para o ensaio é constituído por dois cilindros fixados na parte inferior, onde são apoiados os CPs e um cilindro superior (cutelo) móvel (Figura 3 a e b). De acordo com a norma, o diâmetro do cilindro usado no dispositivo, para a execução dos ensaios de flexão, deve obedecer à relação

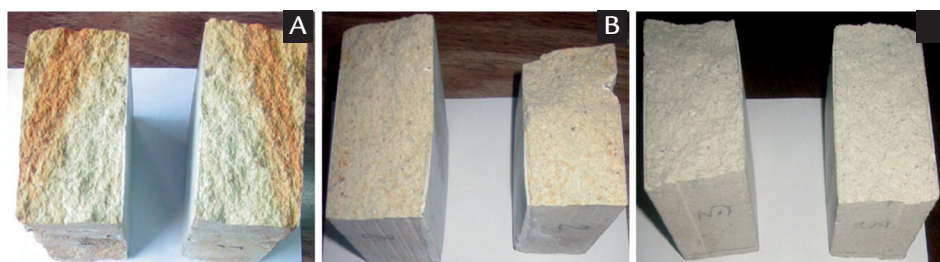
Figura 5
Corpos-de-prova de quartzito rompidos em ensaio de flexão.

As Figuras 5(a-c) e 6(a-d) mostram corpos-de-prova ensaiados sob flexão,

sem e com colagem, respectivamente.

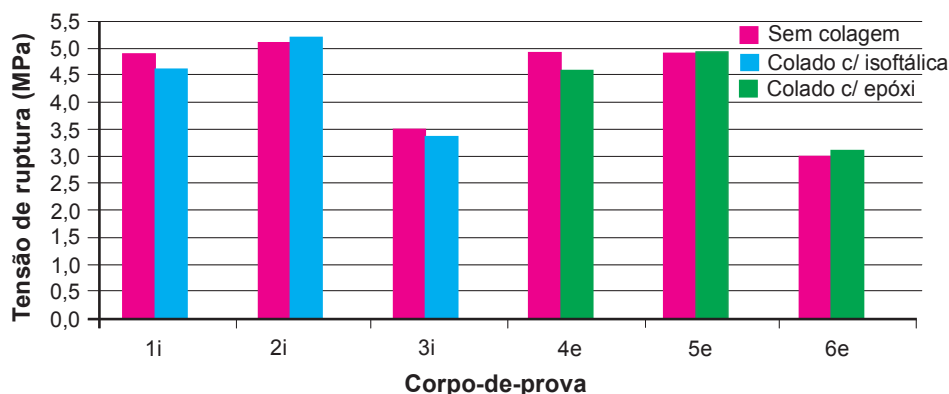
Figura 7
Gráfico comparativo dos valores das cargas de ruptura sob flexão dos corpos-de-prova não-colados e colados com resina isoftálica (i) e epoxídica (e).

As Tabelas 3 e 4 e a Figura 7 apresentam os valores obtidos nos ensaios de flexão com resinas poliéster isoftálica e epoxídica. Observa-se que o valor médio da tensão de ruptura é significativamente, mais elevado em relação à resina ortoftálica. E ainda, nota-se que os resultados foram mais uniformes. Esse aspecto, provavelmente, é devido ao fato de que os CPs foram extraídos mais internamente na rocha, região mais homogênea,
